# **Il castello dei Venosta di Bellaguarda**

*Vicende storiche e intervento di valorizzazione*

# Il progetto di conservazione e valorizzazione del castello di Bellaguarda

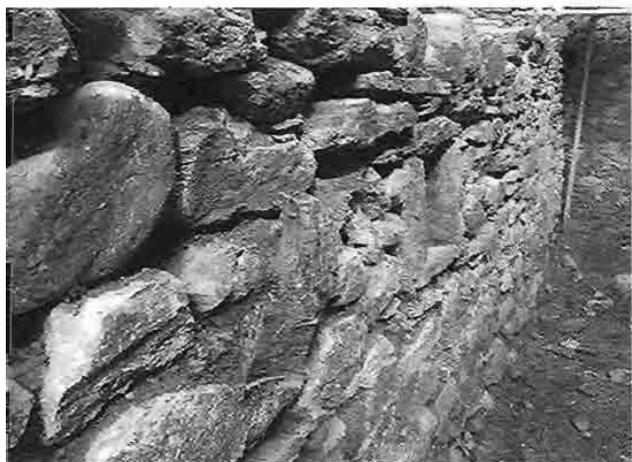
Patine biologiche.

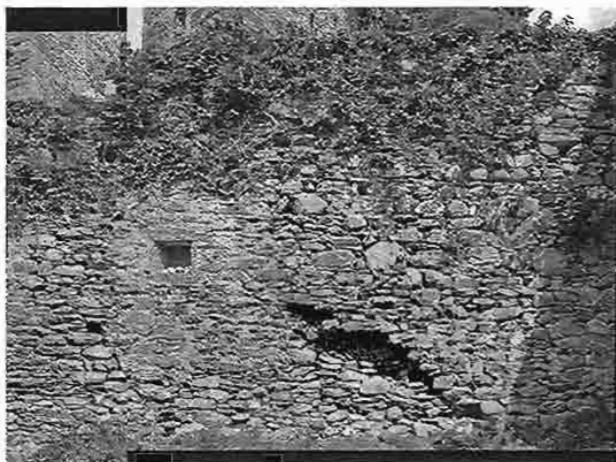
Presenza di vegetazione.

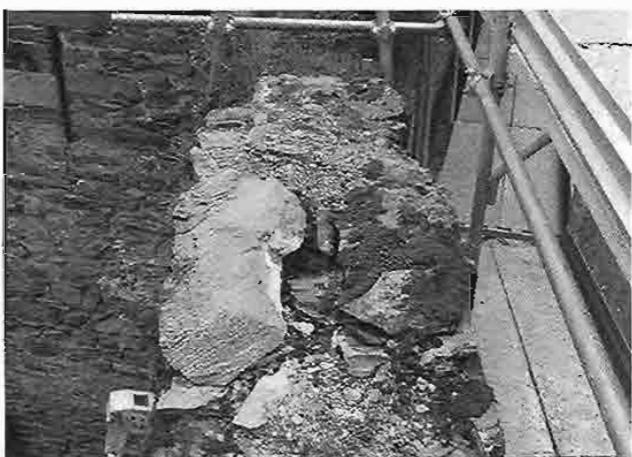
Distacchi di elementi dal paramento murario.

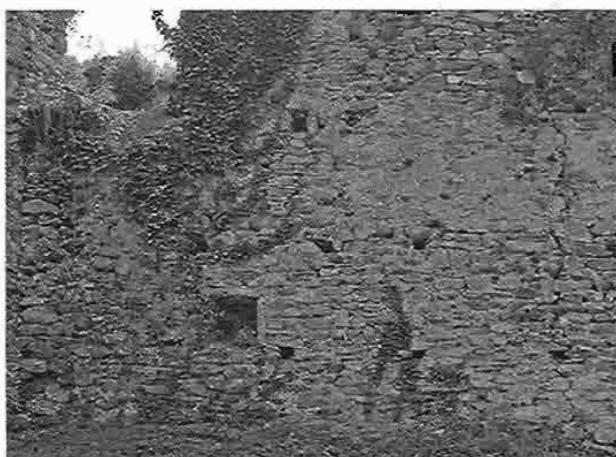
Fratturazione e fessurazioni nella muratura.

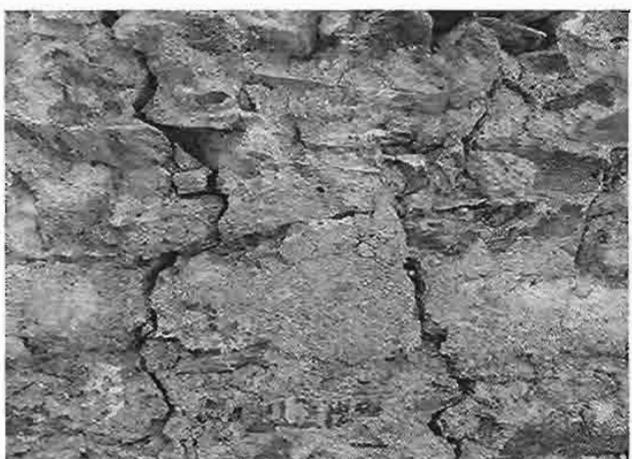
Lesioni diffuse delle malte.

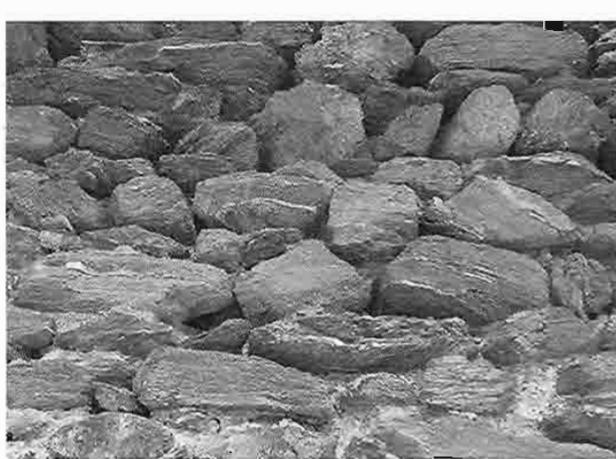
Disgregazione della malta tra i conci.

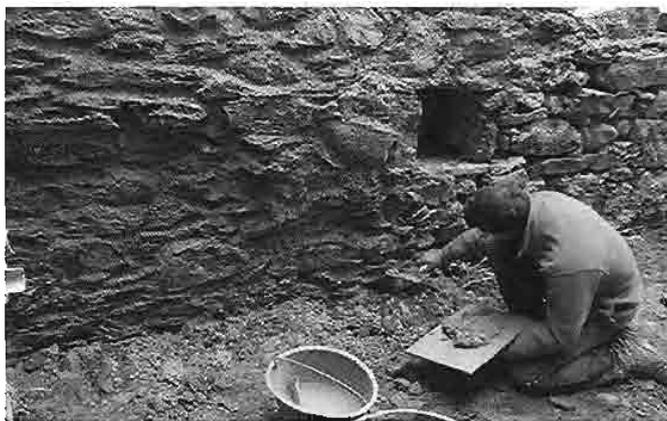
Interventi di stuccatura dei giunti: i giunti fra una pietra e l'altra presentavano notevoli differenze per quanto riguarda sia le dimensioni sia la profondità delle stuccature mancanti.
