## **“Diffondere le tecnologie innovative per la conservazione programmata del patrimonio storico architettonico”: diagnostica e restauri a Palazzo Besta di Teglio (SO)**

Silvia Zanzani, Dario Foppoli\*

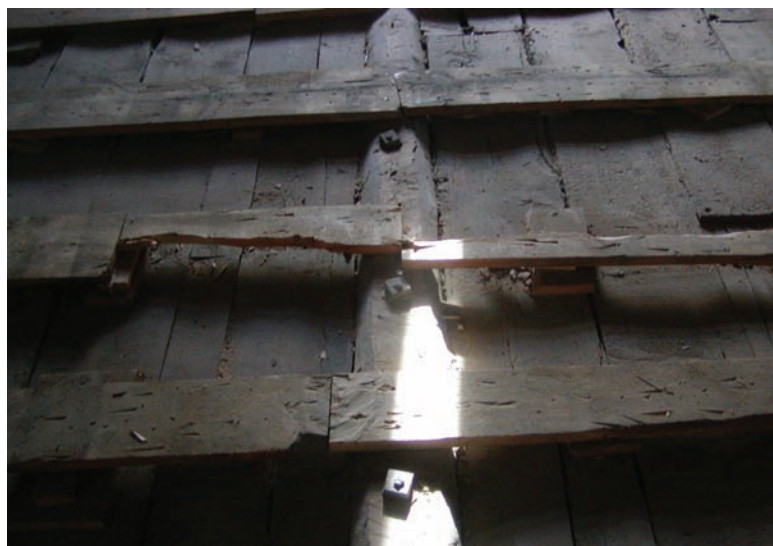
Le indagini effettuate sui solai in legno a cassettoni dell'ala ovest tra piano primo e secondo hanno comportato il rilievo geometrico, deformativo e del degrado dell'orditura e dell'impalcato, anche mediante l'esecuzione di endoscopie e di prove penetrometriche. Tali indagini hanno tra l'altro evidenziato la presenza di numerosi interventi di riparazione/rinforzo già effettuati in passato mediante posizionamento

Fig. 2 - I solai prima del consolidamento

nello spessore dell'impalcato di travi in legno e/o in ferro, per lo più non visibili ma evidentemente sottodimensionate. Sulla base dei dati raccolti

è stato possibile effettuare verifiche strutturali che, in assenza di riscontro positivo, sono state ripetute in modo iterativo riducendo man mano i carichi, allo scopo di determinare il sovraccarico massimo ammissibile. Poiché quest'ultimo è risultato non adeguato ai livelli previsti dalla normativa in relazione alla fruizione museale dei locali soprastanti, si è deciso di intervenire procedendo all'irrigidimento dei solai con l'utilizzo di elementi lignei ovvero metallici collaboranti, disposti in parallelo agli elementi esistenti. Le travature sono state così sgravate di parte del carico sopportato, pur continuando a svolgere un'effettiva funzione statica laddove le analisi ne hanno messo in evidenza la residua efficienza. Gli elementi integrativi sono stati disposti in opera con collegamenti a secco (viti) o con spinotti in acciaio fissati con resine bicomponenti, evitando l'utilizzo di sistemi a umido dannosi per le decorazioni parietali a fresco presenti al piano sottostante. Tutti gli elementi sono inoltre stati dimensionati in modo da essere contenuti all'interno dell'intercapedine del solaio e quindi tali da non interferire con la percezione visiva dello stesso. I rinforzi, peraltro completamente nascosti alla vista, sono stati realizzati con materiali comunque ben individuabili e distinguibili da quelli esistenti, segnatamente il legno lamellare e l'acciaio.

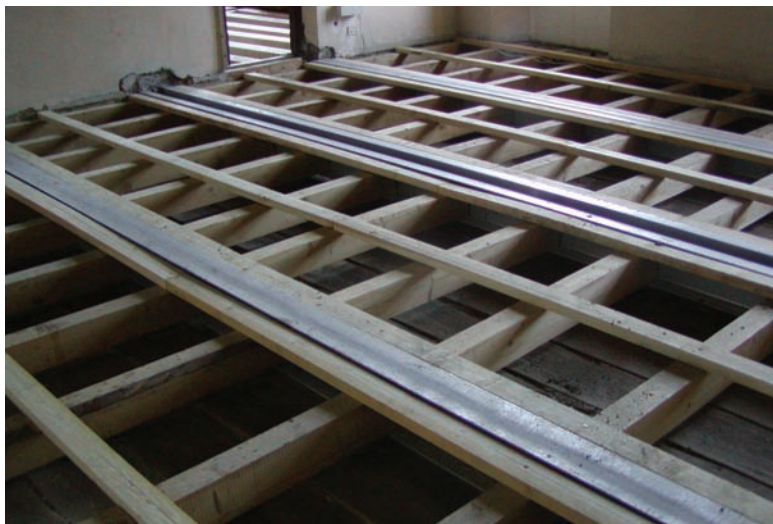
Fig. 3 - I solai durante il consolidamento

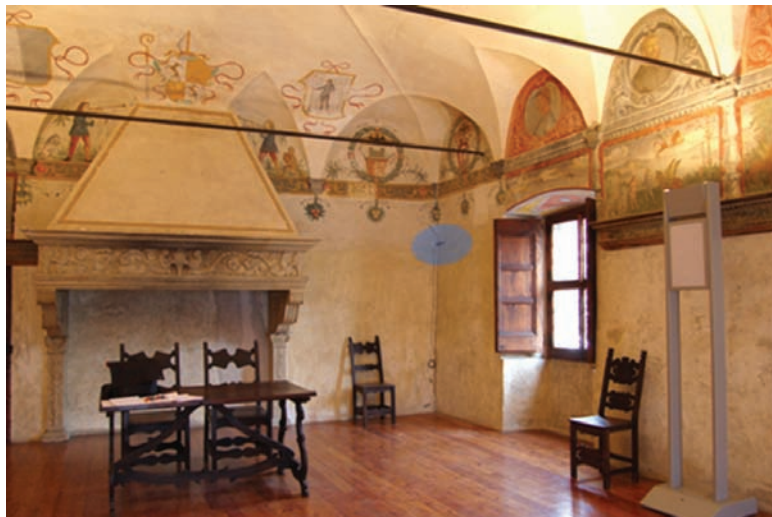
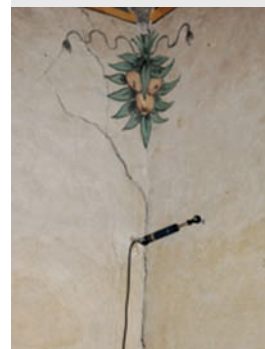
Figg. 4 -5

Le volte in muratura dell'ala est, poste tra il piano primo ed il sottotetto, sono state rilevate mediante laser-scanner ed indagate con l'utilizzo di tecniche non distruttive quali rilievi geo-radar e misure vibrazionali per determinare lo stato tensionale delle catene. Tali tecniche hanno fornito

informazioni estensive, ma solamente qualitative. Si è scelto tuttavia questo criterio operativo in quanto è stato possibile dedurre valori quantitativi relativi alle caratteristiche geometriche e meccaniche delle mura-

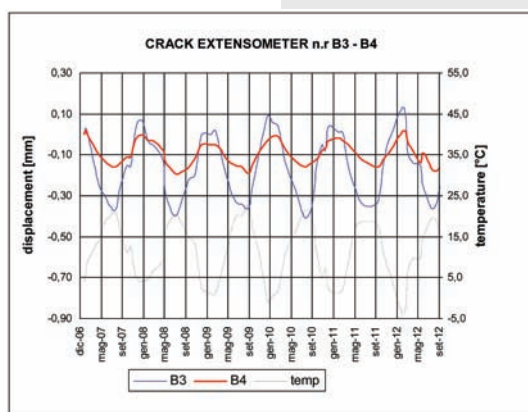
Fig. 6 - Il monitoraggio del quadro fessurativo nel Salone d'Onore

E' stato altresì possibile valutare come le volte del Salone d'Onore presentino coefficienti di sicurezza accettabili, seppur ridotti rispetto a quelli proposti in letteratura: in tale situazione risulta fondamentale il costante monitoraggio nel tempo dei fenomeni deformativi e fessurativi. Gli estensimetri installati ed operativi da oltre cinque anni sulle murature dell'edificio confermano l'assenza di movimenti significativi a carico delle strutture voltate oggetto della precedente analisi.

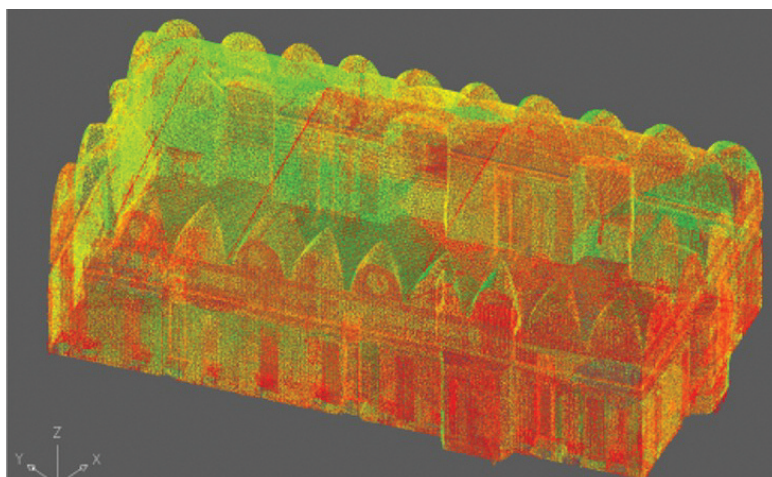
L'utilizzo delle informazioni diagnostiche acquisite ha consentito di valutare la sicurezza delle sottostrutture più significative dell'ala est, modellandole sia mediante analisi limite dei cinematismi di collasso che mediante analisi ad elementi finiti delle macrostrutture individuate. Le in-

Fig. 7 - La modellazione tridimensionale del Salone d'Onore
