## **ESEMPI DI RESTAURO CONSERVATIVO DI STRUTTURE LIGNEE IN AREA ALPINA E PREALPINA**

Dario Foppoli<sup>1</sup>, Andrea Paneroni<sup>2</sup>, Anna Pianazza<sup>3</sup>

**ABSTRACT:** In the following paper are described strenghtening techniques on the wooden structures of two historical buildings placed on the northern part of Lombardy. A proper initial diagnostical activity have provided the parameters suitable for developing a statical analysis and for designing the reinforcement works based on compatible, recognizable and reversible techniques. The chase of study of the strenghtening of wooden floor of Palazzo Besta in Teglio shall emphasize that a proper diagnostical analysis is necessary for a correct design and the chase of study of reinforcement of wooden roof of San Pietro in Lamosa monastery in Provaglio d'Iseo shall emphasize that a proper design for executing is necessary to improving the on site works.

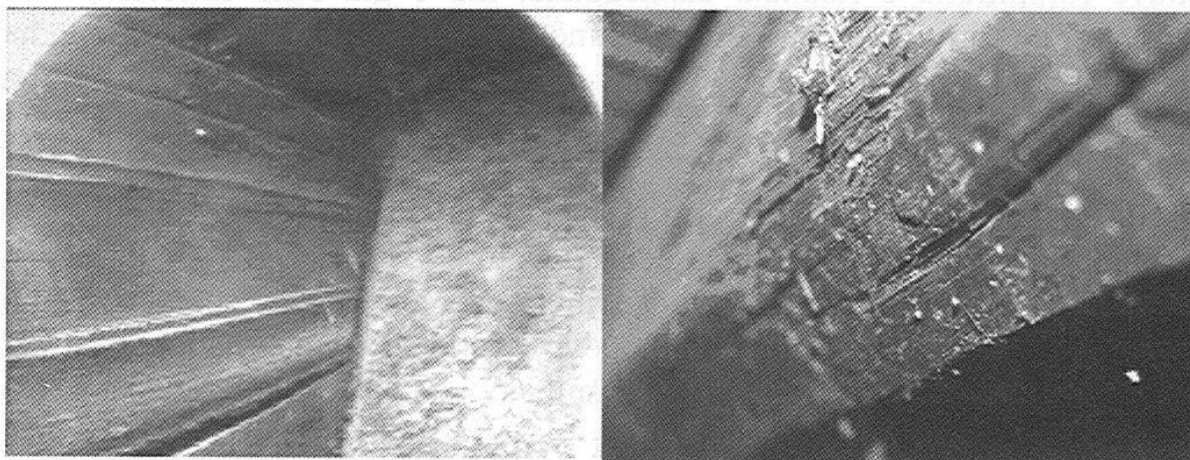
*Figura 4 – Rilievi endoscopici delle strutture in legno nell'intercapedine sotto la pavimentazione*

Tale ispezione ha in particolare messo in evidenza la presenza di profili metallici rompitratta IPE 160, presumibilmente collocati a rinforzo dei solai durante i restauri novecenteschi.

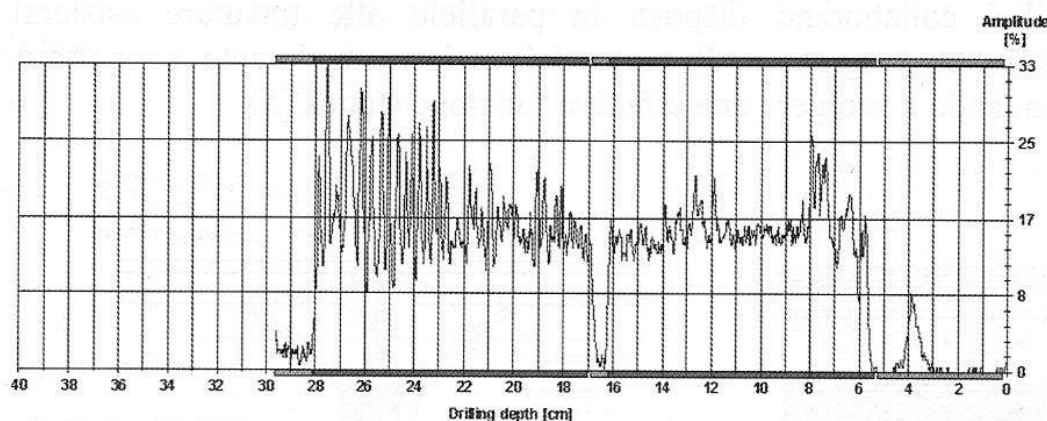
*Figura 5 – Esempio del profilo resistografico di una trave dell'orditura portante del solaio*

Nel caso specifico, in particolare, lo stato di conservazione delle strutture portanti è risultato generalmente adeguato, con problemi localizzati unicamente in corrispondenza delle teste di singoli travetti del lato sud, in

una zona evidentemente interessata nel passato ad infiltrazioni di acqua piovana, ed in corrispondenza di un moderno servizio igienico. Un'unica trave rompitratta è risultata danneggiata, ma è già stata interessata nel passato da un intervento di ripristino, pur se inadeguato, che ne ha comportato la sospensione ad una trave in legno di rinforzo posta all'interno dell'intercapedine.

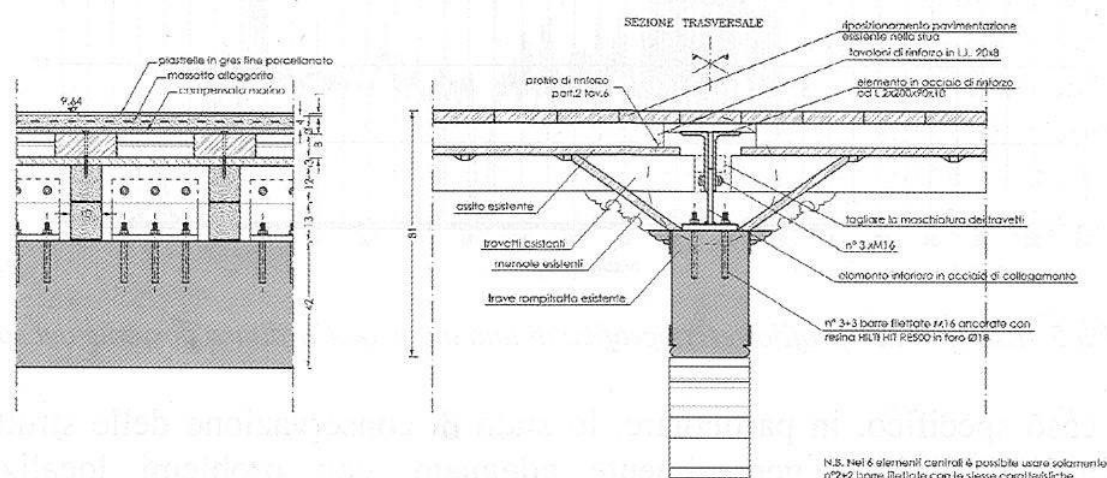
Figura 7 – Sezione di progetto di un solaio – rinforzo dei travetti e del rompitratta

Poichè tale valore appare incongruo anche rispetto ad eventuali limitazioni d'uso, a questo punto è risultata inevitabile l'esecuzione di un intervento di consolidamento dei solai [4]. Il progetto redatto si basa sul presupposto di intervenire in modo reversibile, senza modificare la concezione statica degli impalcati né modificarne in modo significativo il peso. Di conseguenza si è scelto di operare irrigidendo i solai mediante elementi lignei ovvero metallici collaboranti disposti in parallelo alle travature esistenti che vengono così sgravate di parte del carico attualmente sopportato, pur continuando a svolgere una effettiva funzione statica [5].

Tali elementi vengono dimensionati in modo da poter essere contenuti all'interno dell'intercapedine già esistente nel solaio e quindi da non interferire con la percezione visiva dello stesso (Fig. 7). I rinforzi, peraltro completamente nascosti alla vista, vengono realizzati con materiali che siano comunque ben individuabili e distinguibili da quelli esistenti, segnatamente il legno lamellare e l'acciaio (3).

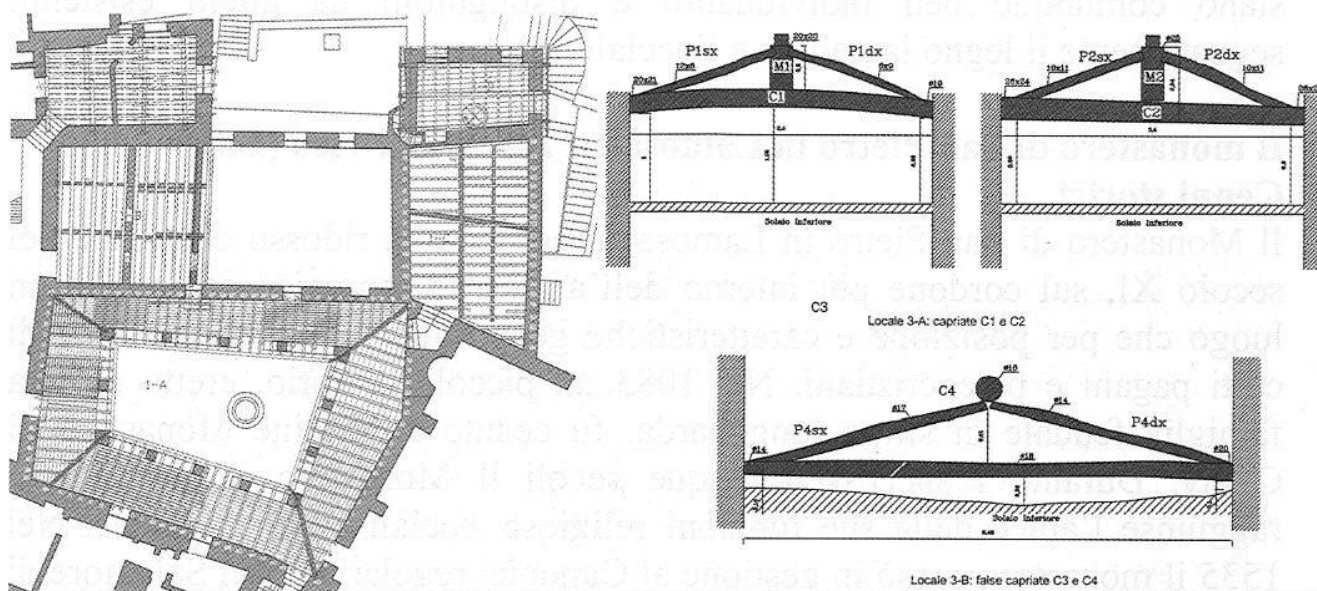
Figura 8 – Pianta struttura lignea di copertura Livello 1 – Particolari capriate

Gli elementi lignei presentavano diffuse alterazioni causate da infiltrazioni dal manto di copertura, peraltro ancora riscontrabili al momento del rilievo, ed attacchi da insetti xilofagi. Sulla struttura di copertura monofalda del salone ad ovest del chiostro centrale, parzialmente crollata ed in apparenza fortemente degradata, i rilievi visuali sono stati integrati effettuando misure di resistenza alla perforazione sui quattro puntoni in rovere e sulle terzere. Dagli esiti di tali indagini è emerso che per la maggior parte delle travature era possibile garantire un livello di resistenza sufficiente mediante piccoli interventi localizzati, soprattutto nelle zone di appoggio, mentre l'ultimo puntone presentava un degrado tale da renderlo completamente inadeguato a reggere i nuovi carichi di progetto della copertura.

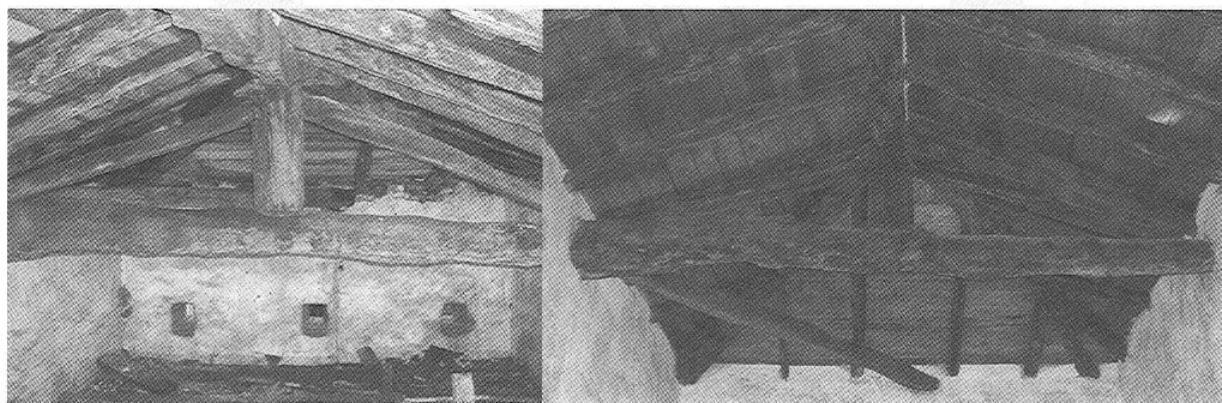
*Figura 9 – Copertura dell'ambiente "torre colombiera" prima e dopo il restauro*

Per la quasi totalità delle coperture è stata attuata una conservazione integrale dell'orditura primaria e secondaria mediante solo trattamento impregnante e antiparassitario, con consolidamento delle parti decoese per infiltrazioni di umidità o attacchi xilofagi (Fig.9).

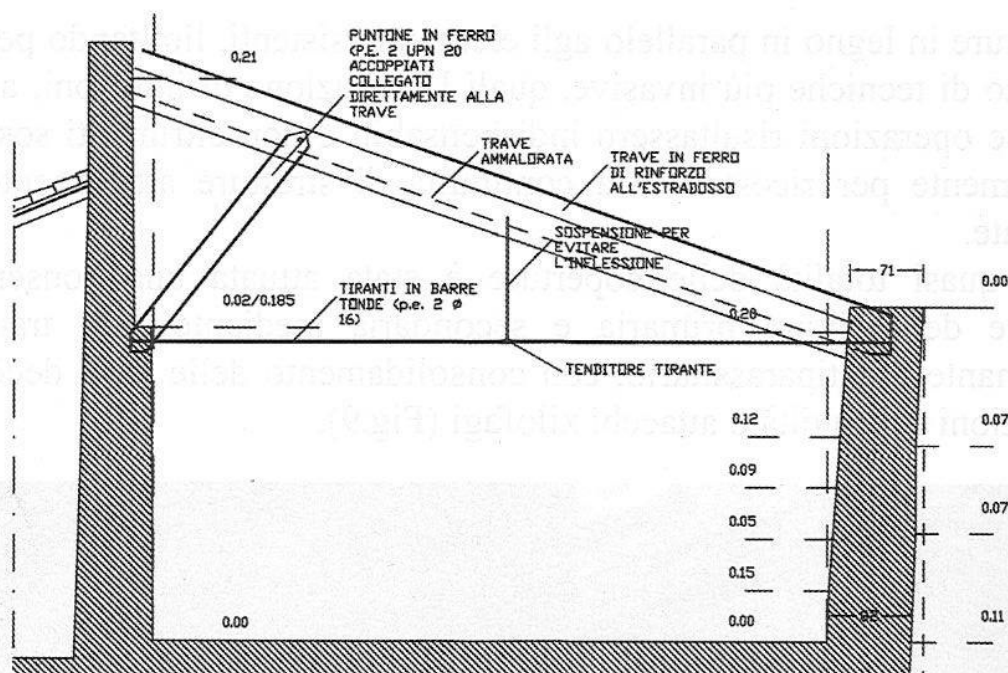
Gli interventi di consolidamento più significativi hanno interessato la copertura dell'ambiente ad ovest del chiostro centrale, dove oltre alle problematiche legate al forte degrado della struttura lignea, è stato rilevato un significativo fuoripiombo della muratura di appoggio dei puntoni, realizzata con malta e pietrame disposto in modo caotico e caratterizzata dalla presenza di numerose cavità interne. Il progetto ha previsto il consolidamento delle murature mediante iniezione a bassa pressione di boiaccia a base di calce idraulica naturale certificata; dopo il periodo di stagionatura delle malte da iniezione, sono stati ricollocati i quattro puntoni precedentemente smontati e trattati (Fig.10).

Figura 10 – Sezione ambiente a ovest del chiostro centrale - rinforzo puntone degradato

Lo schema statico di tali elementi è stato riportato a quello di strutture non spingenti inserendo quattro coppie di tiranti in acciaio inox (Fig.11) collegati da una parte all'estremità del puntone e dall'altra alla saetta rompitratta.

Il puntone maggiormente degradato è stato mantenuto in opera inserendo un profilo a T in acciaio zincato all'interno di una fresata precedentemente predisposta longitudinalmente alla trave, a sua volta collegato con il già descritto sistema di tiranti.

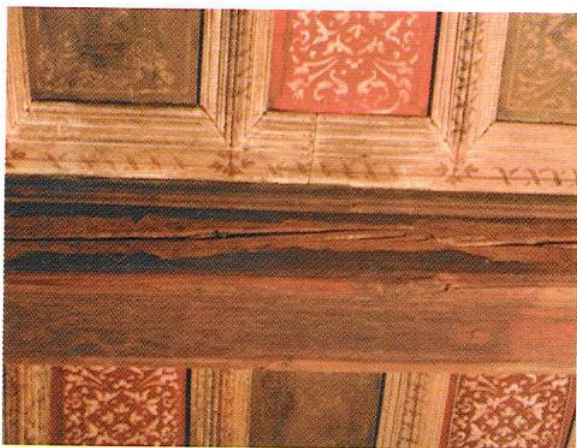
Fig. 1 – Palazzo Besta: particolare dei pannelli in legno all'intradosso dei solai

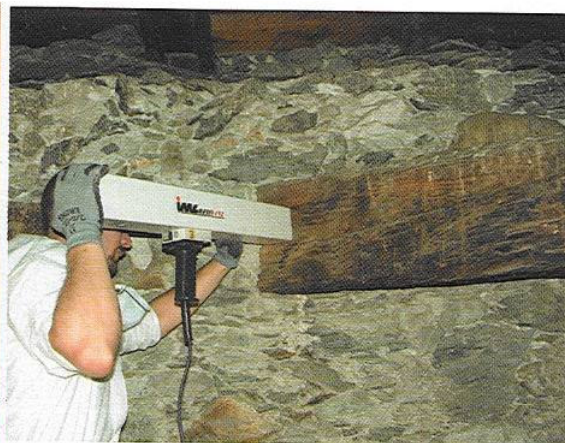
- Tali informazioni possono essere ottenute invece misurando la resistenza alla perforazione di un ago sottile che penetra nel legno ruotando a velocità costante (Fig. 2). Tale misura risulta correlata alla densità del legno e quindi consente di individuare eventuali aree di decadimento interno.

Fig. 2– Indagini con resistograph :

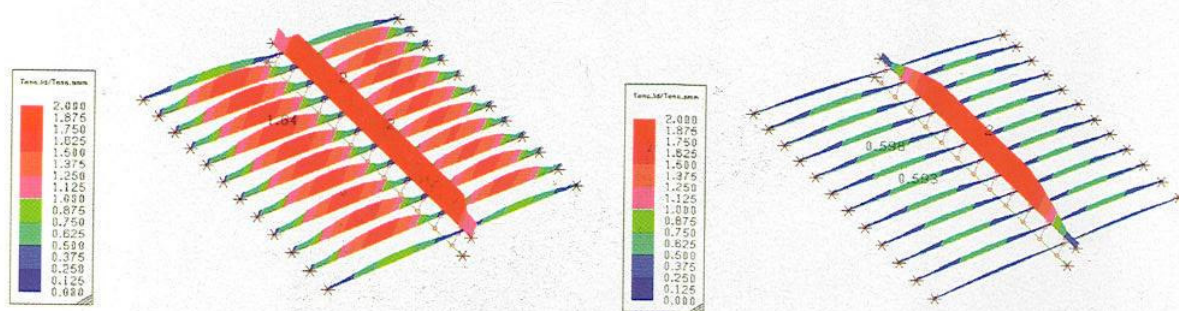
Le informazioni diagnostiche così puntualmente assunte hanno consentito di stimare la resistenza meccanica delle travature [3] e le conseguenti analisi numeriche, sviluppate sulla base dei rilievi geometrici e del degrado, hanno fornito una valutazione del complessivo livello di adeguatezza statica dei solai. Tutti i solai analizzati non risultano idonei a sopportare il carico variabile prescritto dalla normativa sulla base della prevista destinazione d'uso; le verifiche sono state ripetute riducendo i carichi variabili fino al valore di  $0,5 \text{ kN/m}^2$ , in corrispondenza del quale alcuni singoli elementi strutturali dei solai, segnatamente le travi rompitratta, entrano comunque ancora in crisi (Fig. 6).

Fig. 3– Verifiche strutturali in differenti condizioni di carico: il colore rosso evidenzia gli elementi non adeguati

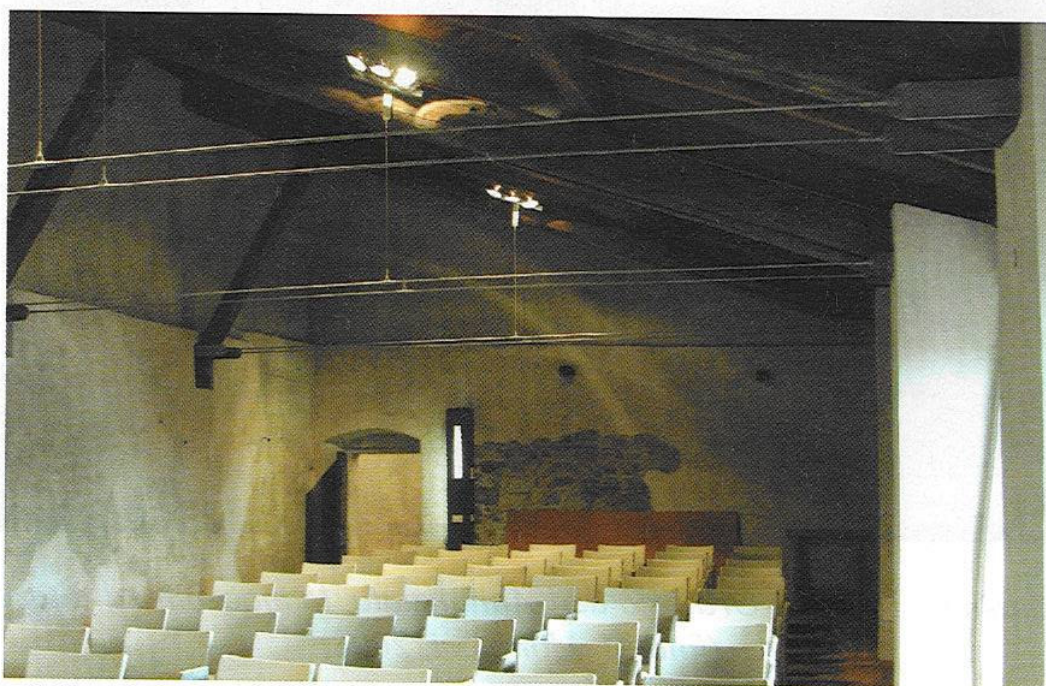
Fig. 4– S.Pietro in Lamosa – Provaglio d'Iseo (BS) – Restauro Copertura Sala Conferenze
