# Le analisi e gli interventi strutturali

*Dario Foppoli, Emanuele Moretta*

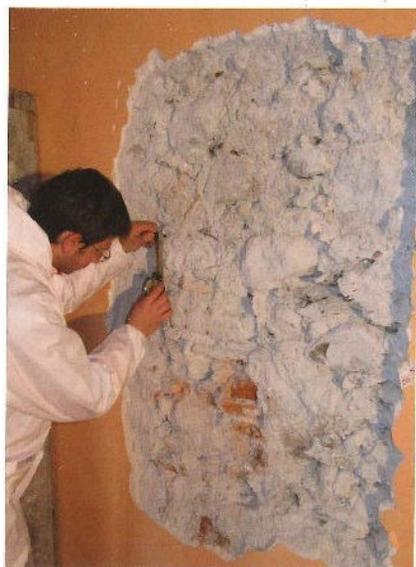
Foto 1 a)

*1 a) Lettura prima dell'esecuzione del taglio*

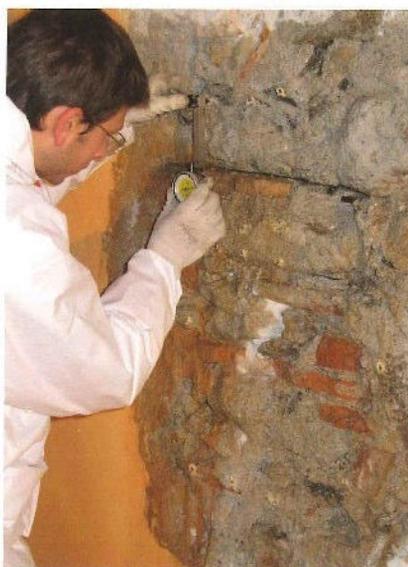
Foto 1 b)

*1 b) Lettura della deformazione dopo l'esecuzione del taglio*

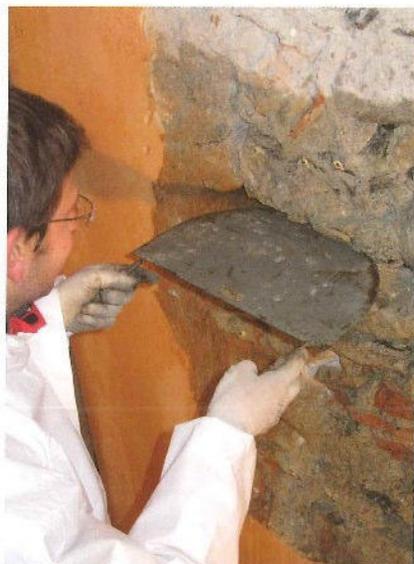
Foto 1 c)

*1 c) Inserimento del martinetto*

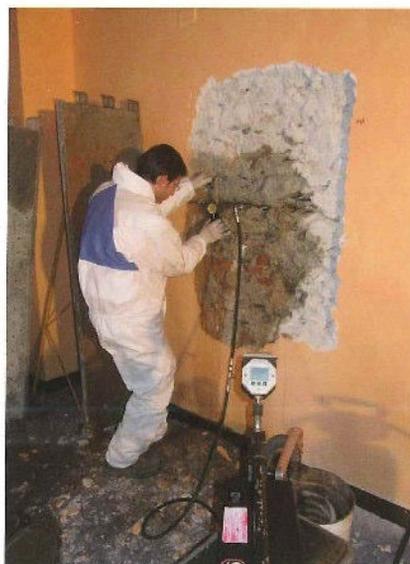
Foto 1 d)

*1 d) Fase di ripristino del carico*

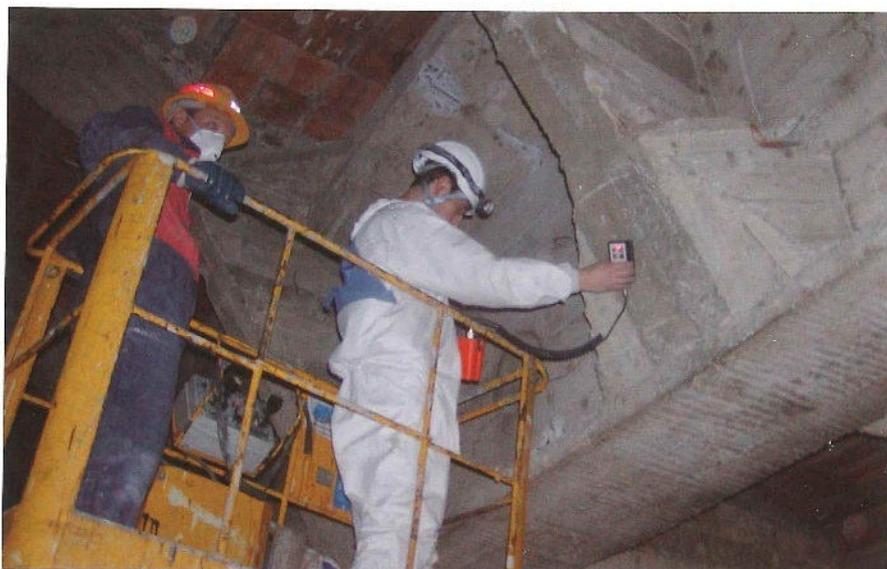
Foto 2  
Prove magnetometriche per il rilievo delle barre di armatura sulle travi in cemento armato della galleria

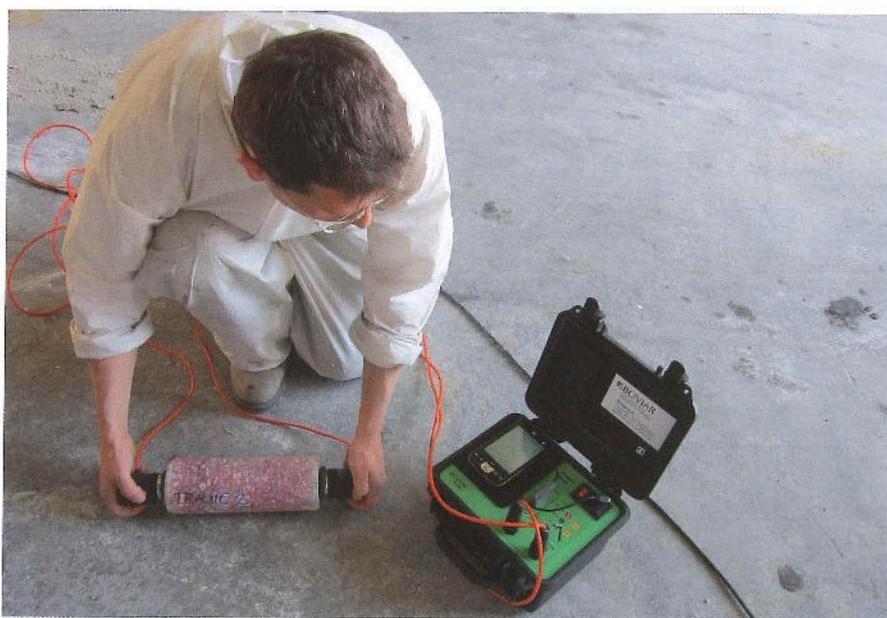
Le strutture in cemento armato sono state invece analizzate mediante prelievo di carote, poi assoggettate a prove di compressione [8], prove sclerometriche [9] e misure della velocità di propagazione degli impulsi ultrasonici [10] (Foto 3). L'interpretazione delle prove mediante il metodo combinato Son-Reb, ha consentito di incrementare la precisione dei risultati. L'identificazione degli elementi strutturali "moderni" è

Foto 3  
Misure della velocità degli impulsi ultrasonici su carote estratte dalle travi in cemento armato

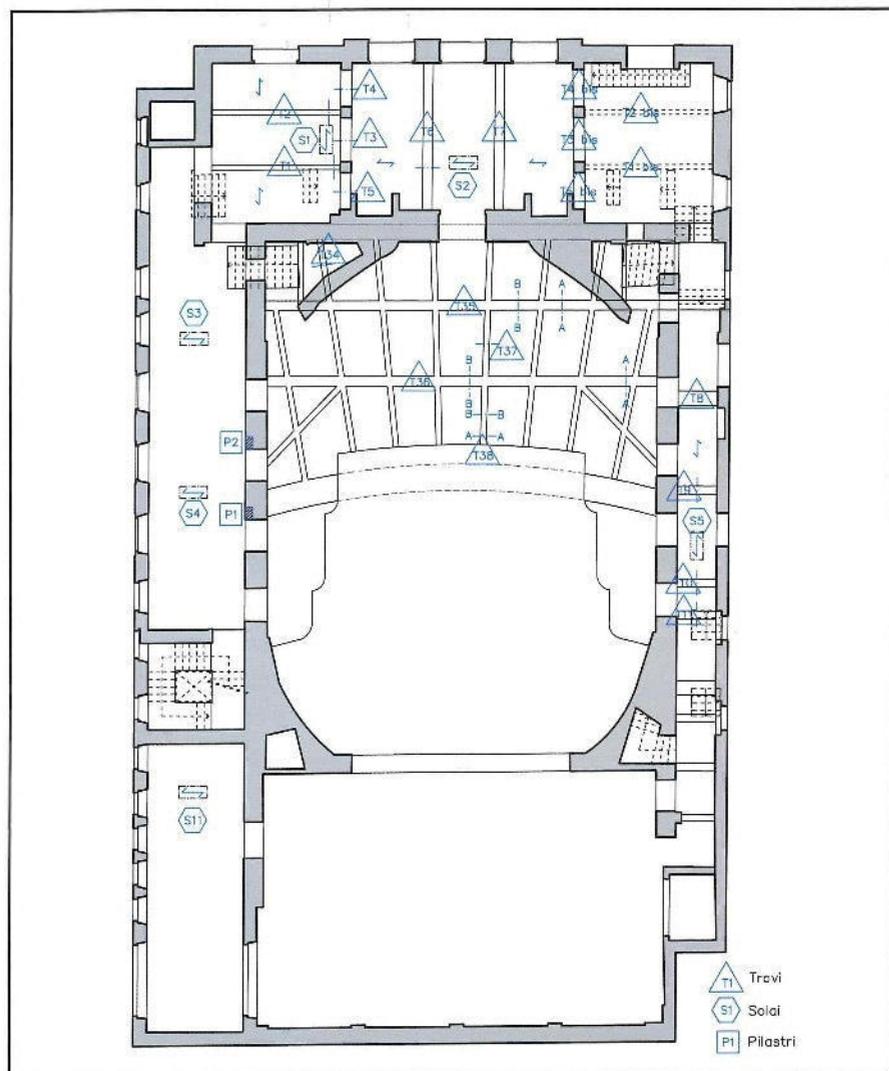
Foto 4  
Pianta della galleria con indicati i punti di indagine sulle strutture in cemento armato

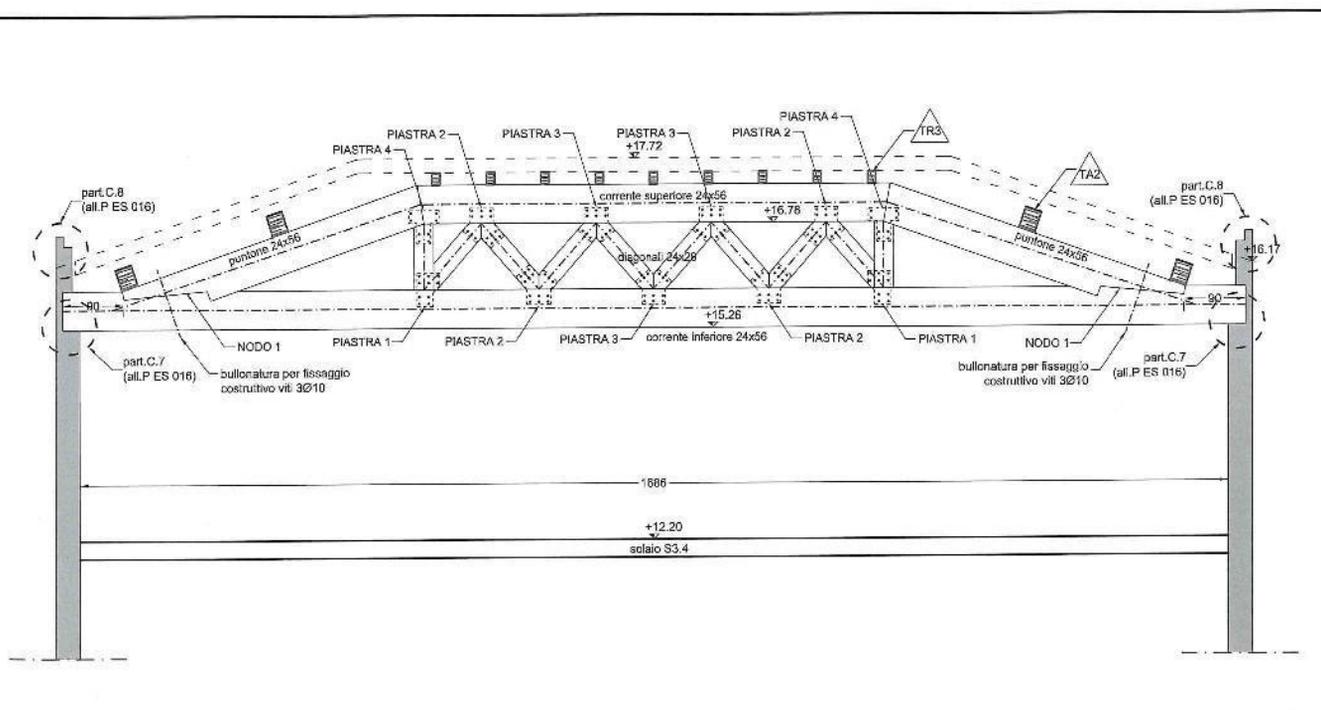
Foto 7  
Strutture reticolari in legno della copertura con controventature per riprendere le azioni sismiche

- Le strutture di copertura esistenti risultavano inadeguate sia per il loro stato di conservazione che per la loro conformazione geometrica, per cui sono state realizzate nuove travi reticolari in legno lamellare (Foto 7), che ripropongono la sagoma delle strutture esistenti senza comportare significativi incrementi dei carichi e consentono di riprendere l'azione sismica con opportuni collegamenti alla muratura sottostante e mediante controventi di falda.

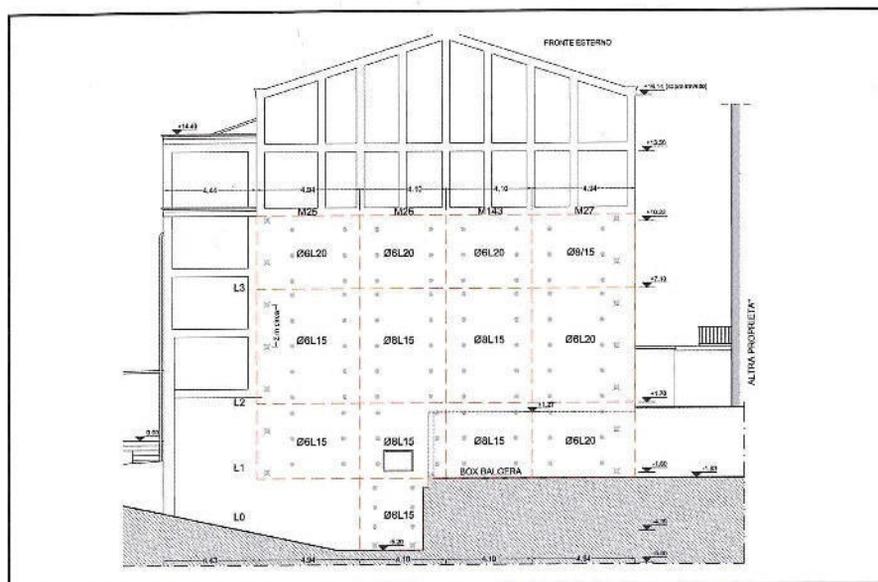
Foto 8  
Consolidamento della torre scenica mediante placcaggio  
con paretina armata

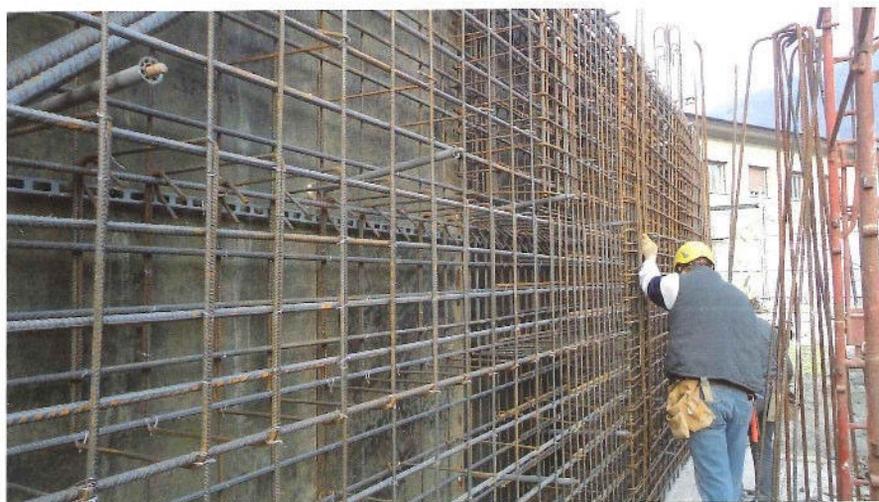
Foto 9  
Ricostruzione dell'arco scenico mediante portale sismo-resistente  
in cemento armato

- sottofondazione delle murature al piano interrato e realizzazione della soletta a piastra della platea sostenuta dalle murature stesse;
- ricostruzione dell'arco scenico in quanto i piedritti portanti esistenti risultavano inadeguati e fondati ad un livello incongruente rispetto all'assetto generale dell'edificio e conseguente realizzazione di un portale sismoresistente in cemento armato (Foto 9);
- rinforzo delle travi in cemento armato esistenti al piano sottotetto mediante inserimento di nuove travi tralicciate in acciaio, ed irrigidimento orizzontale della struttura mediante realizzazione di un piano che consente l'alleggerimento degli impianti tecnologici;
- ricostruzione della graticcia in legno a supporto della macchina scenica.
