# Il monitoraggio statico di un ponte in c.a.p. – ovvero non sempre la struttura realizzata conosce le ipotesi di progetto

Dario Foppoli, Emanuele Moretta\*\*

## Introduzione

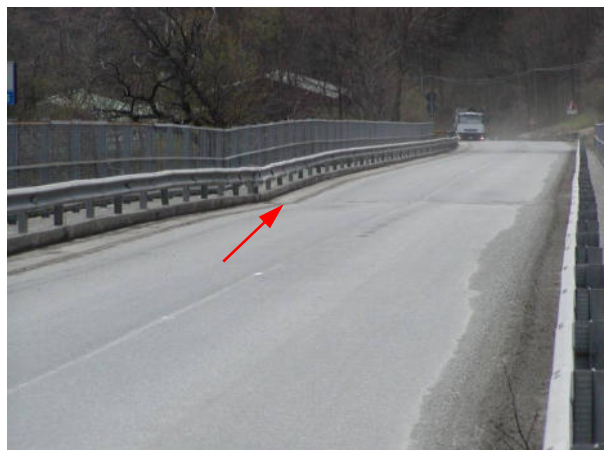
L'osservazione del piano stradale evidenzia in corrispondenza alla mezzeria del ponte la presenza di un vistoso avvallamento (Fig. 2) non giustificabile né funzionalmente né strutturalmente.

Fig. 2 - avvallamento del piano stradale

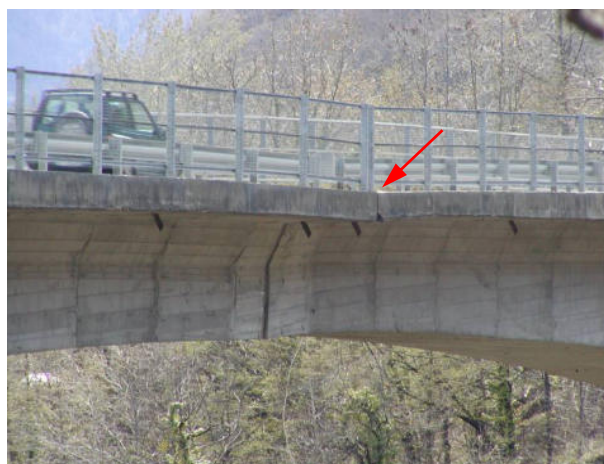
Fig. 3 - particolare del giunto in mezzeria

Nel corso dell'ispezione è stato possibile anche osservare gli apparecchi di contatto in corrispondenza del giunto in mezzzeria compiendo alcune misurazioni di dettaglio; la loro conformazione (Fig. 4) risulta adeguata per operare con un comportamento a carrello tra i due sbalzi conformemente a quanto previsto in

progetto. Tuttavia dei due apparecchi installati quello del lato di monte si presenta "a fine corsa" con una superficie di contatto tra i componenti che evidenzia uno stato di plasticizzazione locale per compressione; la rotazione reciproca tra detti componenti risulta comunque inferiore alla rotazione consentita e non determina il grippaggio del meccanismo. L'apparecchio lato valle non ha invece ancora esaurito la sua corsa, anche se lo scorrimento che è risultato ancora disponibile, pari a circa 5 mm, è sicuramente esiguo rispetto alle attese deformazioni della struttura.

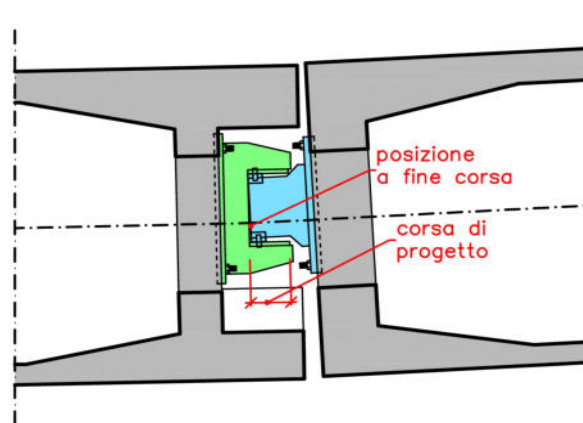
Fig. 4 - rilievo di un apparecchio di contatto (sezione longitudinale)

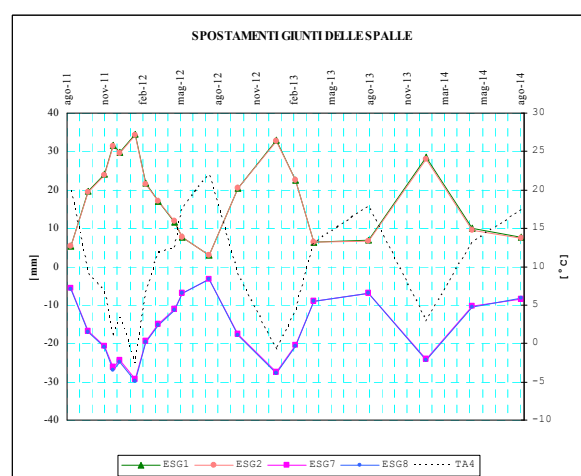
giunti non risulta in fase tra di loro (Fig. 7). In particolare il giunto della spalla lato Sondrio mostra variazioni di apertura in fase con la variazione della temperatura: sulla base delle convenzioni di installazione degli strumenti ciò significa che all'aumentare della temperatura il giunto si apre, mostrando cioè un comportamento contrario a quanto atteso sulla base di considerazioni strutturali. Al contrario il giunto della spalla lato Chiesa segnala variazioni di apertura in opposizione di fase con le variazioni di temperatura, ovvero si chiude all'aumentare della temperatura. Nel complesso ciò denota uno spostamento pressoché rigido di tutto l'impalcato del ponte in direzione Chiesa all'aumentare delle temperature, che viene poi recuperato al successivo abbassamento delle stesse.

Fig. 7 - spostamento dei giunti delle spalle

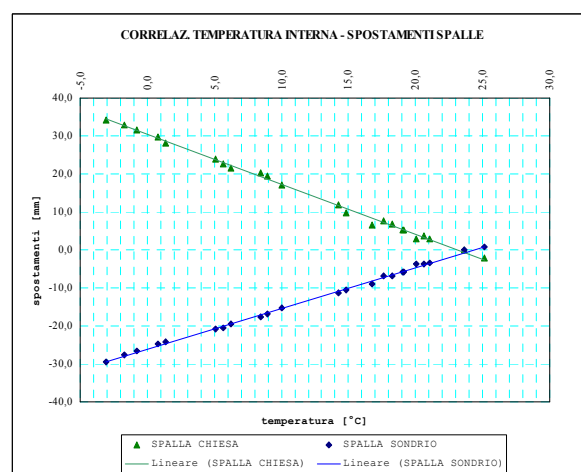
Di particolare interesse è l'osservazione (Fig. 8) che gli spostamenti misurati su entrambe le spalle sono ottimamente correlabili in modo lineare con la temperatura media rilevata all'interno della struttura come appare dall'elevato valore di  $R^2$  ( $=0,996 \div 0,997$ ) calcolato. Lo spostamento complessivo dell'impalcato del ponte risulta quindi direttamente in relazione con la forzante termica senza presentare fenomeni di deriva nel tempo. Tuttavia la differente inclinazione delle rette di interpolazione di Fig. 7 segnala un'anomalia rispetto al comportamento atteso che verrà nel seguito opportunamente commentata.

Fig. 8- correlaz. temperatura interna/spostamenti spalle

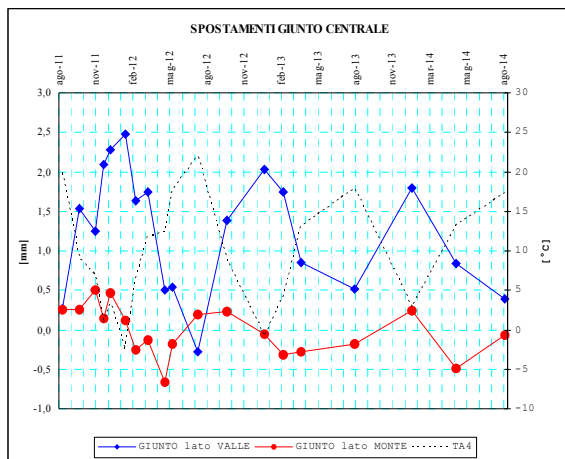
Stante la particolare situazione della struttura risulta degna di nota l'osservazione dei dati rilevati in corrispondenza del giunto centrale (Fig. 9). In questo caso appare immediatamente evidente che gli spostamenti rilevati dagli estensimetri posti sul lato di valle sono inversamente correlabili con gli andamenti termici; ciò segnala che il giunto di valle appare correttamente funzionante.

Viceversa il comportamento del giunto di monte non risponde correttamente alla forzante termica, e gli strumenti rilevano che gli spostamenti misurati sui lati superiore ed inferiore risultano in qualche caso addirittura discordanti: il valor medio delle letture non si discosta significativamente dallo 0 e le misure stesse appaiono conseguenti piuttosto a rotazioni della sezione trasversale con centro posto nel componente metallico di giunzione, che quindi non funziona in modo corretto.

Complessivamente i dati acquisiti confermano che il giunto metallico di monte è costantemente a fine corsa di chiusura, e non si apre nemmeno a seguito della riduzione di lunghezza dell'impalcato in corrispondenza alle basse temperature invernali.

Fig. 9 - spostamenti del giunto centrale

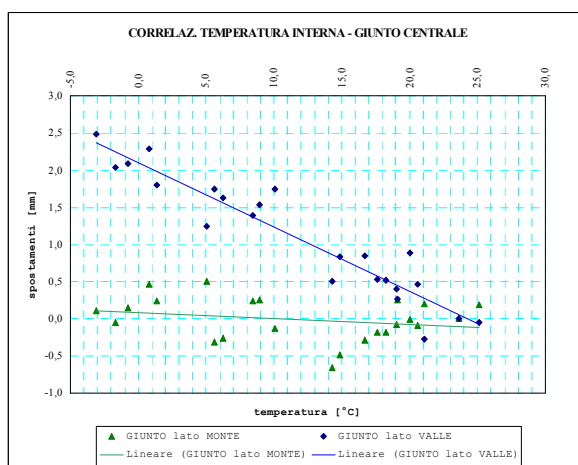
In questo caso le interpolazioni lineari tra gli spostamenti del giunto centrale e le temperature interne (Fig. 10), confermano che solamente le misure degli estensimetri posti sul lato di valle sono adeguatamente correlabili, anche se in questo caso la correlazione risulta più scadente rispetto a quella ottenuta nel caso dei giunti sulle spalle ( $R^2 = 0,896$ ) evidentemente a causa del malf funzionamento del giunto di monte.

Fig. 10 – correlaz. temperatura interna/ spostamenti giunto centrale

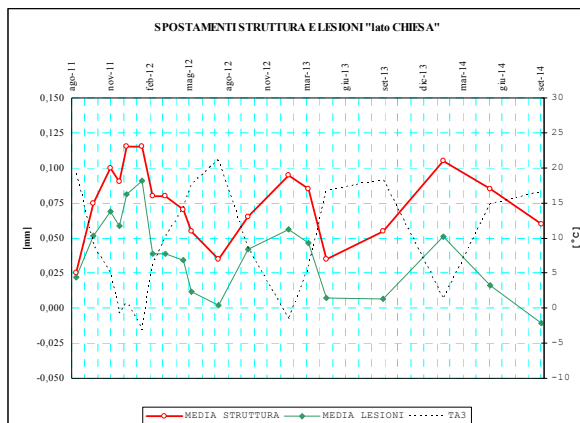
Analizzando quindi l'apertura così determinata delle fessure si osserva (Fig. 11) che esse sono soggette a cicli di apertura e chiusura di entità massima rispettivamente pari a 0,1 mm e 0,2 mm. Anche se numericamente limitata, tale entità dell'apertura indica che in entrambe le sezioni viene superato lo stato limite di decompressione all'estradosso. I movimenti risultano in opposizione di fase rispetto alla forzante termica: all'aumentare della temperatura si ha infatti una maggiore iperstatica di compressione (o minore

Fig. 11 - misure estensimetri lato Chiesa

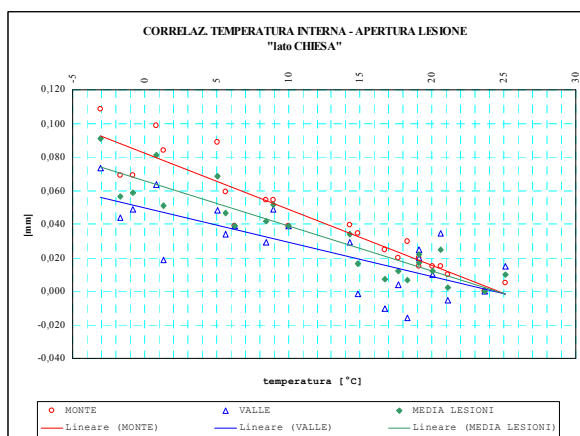
Fig. 13- correlazione temperatura interna /apertura lesione lato Chiesa

La correlazione tra entità di apertura e forzante termica (Fig. 13) non appare in questo caso totalmente soddisfacente ( $R^2 = 0,560 \div 0,877$ ); tale situazione può indicare che le azioni interne responsabili delle aperture si combinano con modalità correlate ad altre entità

(gradienti di temperatura monte-valle, superiore-inferiore, vento, ecc...) oppure che il fenomeno non è stabile e presenta una deriva.
