## **UN APPROCCIO DIAGNOSTICO NON DISTRUTTIVO FUNZIONALE ALLA CONSERVAZIONE PROGRAMMATA – IL CASO DEL PALAZZO BESTA DI TEGLIO (SO)**

Un significativo programma di diagnostica e conservazione preventiva è in corso di attuazione da alcuni anni sul palazzo Besta di Teggio, interessante esempio di palazzo nobiliare rinascimentale sito in area alpina nel cuore della Valtellina.

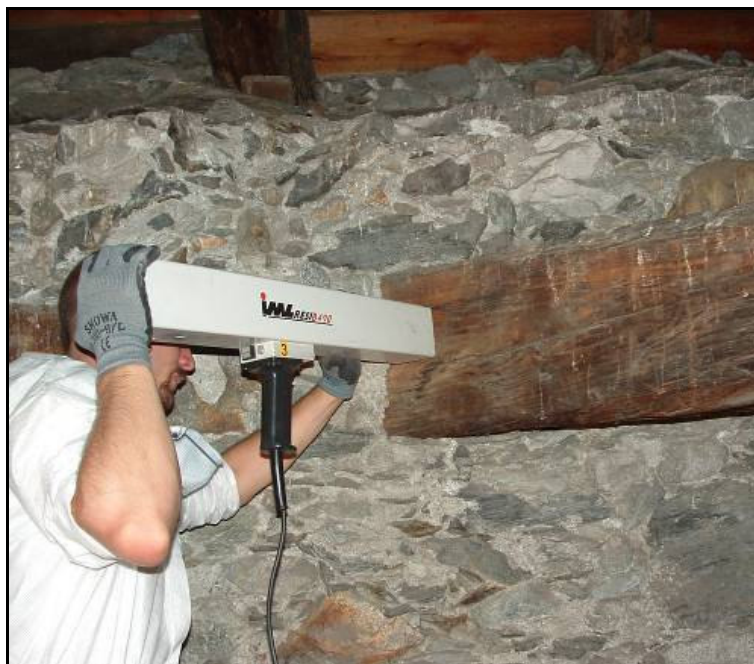
Fig. 1 - Prove con resistograph sulle travi in legno.

Lo stato di conservazione del legname è poi stato valutato attraverso un'analisi penetrometrica effettuata con attrezzatura resistograph (strumento che inserisce nel legno una punta sottile che ruota a velocità costante e misura la resistenza alla perforazione che è correlabile alla densità del legno e quindi fornisce mediante valutazioni comparative una valutazione dello stato di conservazione dello stesso.

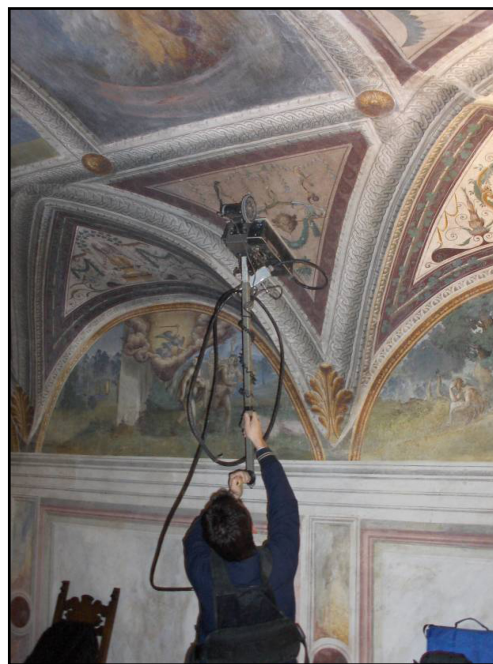
Fig. 2 - Prospezioni con georadar.

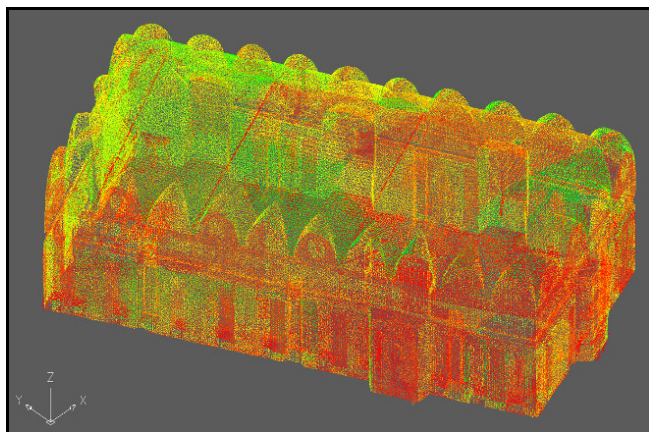
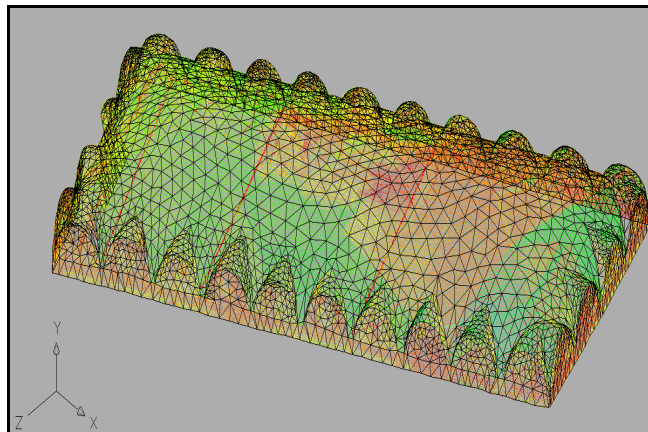
Fig. 3 - Nuvola di punti del rilievo laser-scanner e discretizzazione con elementi triangolari di una volta

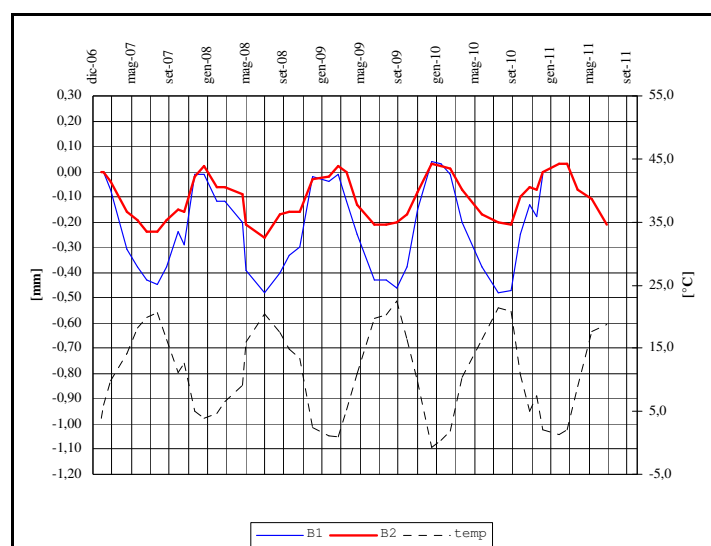
Il monitoraggio strutturale è stato realizzato con l'ausilio di fessurimetri muniti di trasduttori potenziometrici che vengono letti direttamente collegandoli ad una centralina portatile di eccitazione. Le letture, effettuate con cadenza mensile, sono state protrate per un periodo di quattro anni ottenendo una serie di dati adeguata ad essere trattata con metodi statistici semplificati. E' stato così possibile depurare le letture dalle oscillazioni conseguenti alle variazioni periodiche della temperatura (di ampiezza massima 0,601–0,747 mm), e calcolare i valori di trend che sono risultati in genere inferiori in valore assoluto a 0,024 mm/anno, ovvero molto vicini alla sensibilità degli strumenti.

Fig. 4 - Diagrammi di monitoraggio strutturale

L'unica base di misura che ha registrato un valore di trend superiore, comunque piuttosto contenuto, è posta in corrispondenza della facciata sul retro e non risulta direttamente correlata con i movimenti strutturali derivanti dalle spinte delle volte. Nel complesso gli strumenti, pur installati in corrispondenza delle fessure più evidenti presenti sulle murature e sulle volte del palazzo, non hanno rilevato nel corso del monitoraggio spostamenti che inducano preoccupazioni in merito all'evoluzione incrementale degli specifici fenomeni di dissesto strutturale.

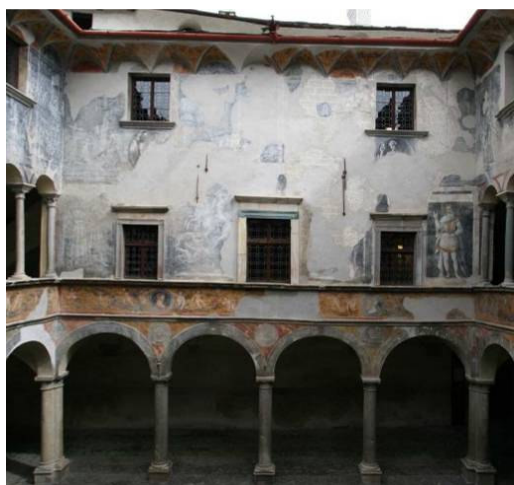
Fig. 5 - Facciata nord del portico

Le prove termografiche e gravimetriche hanno permesso di evincere che esistono infiltrazioni in atto nei lati ovest e nord, al piano terreno, ove si misurano elevati contenuti di acqua alla base delle murature longitudinali, sia interne sia esterne. L'imbibizione è comunque contenuta entro i primi 30 cm di quota dal piano di calpestio. A scopo esemplificativo si riporta il mosaico dei termogrammi della facciata nord del portico, in cui si rileva un gradiente termico elevato alla base della muratura di fondo, verso destra.

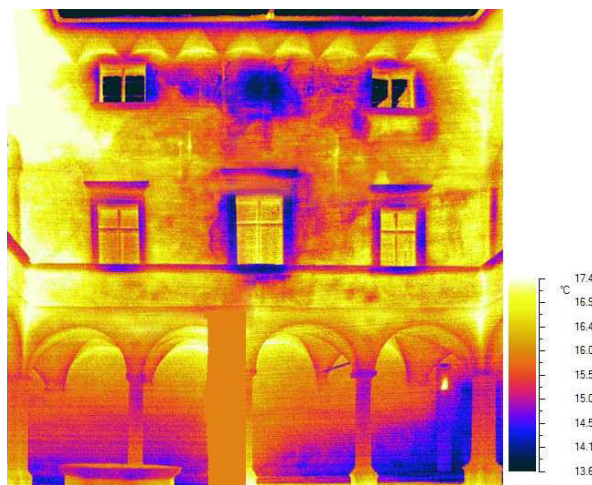
Fig. 6 - Mosaico dei termogrammi della facciata nord del portico, battuta del 23/9/09, h 10 Temp amb. 23°C, UR 60%

Le indagini termo igrometriche e microclimatiche hanno posto in evidenza la criticità nelle ali nord e ovest di umidità di risalita e condensazione per molti mesi all'anno, e si propone quindi di allestire un sistema di ventilazione/deumidificazione da utilizzare stagionalmente, oltre a rivedere alcune pratiche di manutenzione.

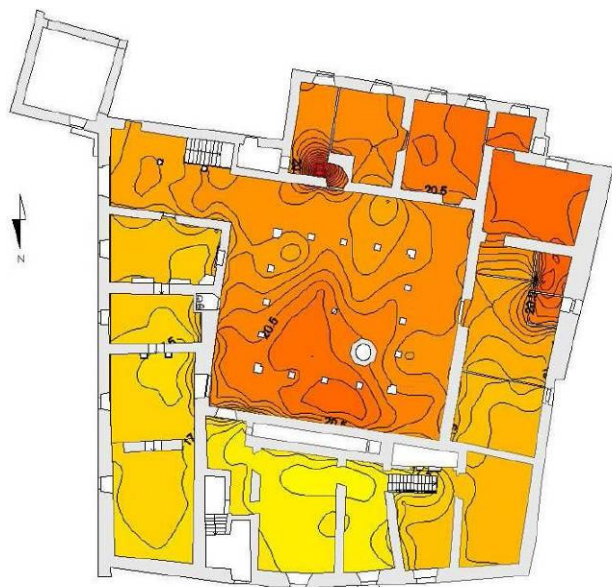
Nelle tre battute psicrometriche si rileva un gradiente termico di ampiezza variabile a seconda della stagione e dell'orario tra i locali settentrionali e gli altri lati. Il gradiente si rileva sia al piano terreno sia al primo piano. Inoltre si rilevano differenze di temperatura di qualche grado tra il piano terra e il primo piano (temperature più elevate al primo piano nei mesi estivi, molto inferiori invece in autunno) che si riducono nel corso della giornata, ad eccezione di quando è in funzione l'impianto di riscaldamento nei locali adibiti ad abitazione. Infatti si rileva una differenza di circa  $14^{\circ}\text{C}$  tra le zone riscaldate e i locali in cui non vi è impianto di riscaldamento. In questi la temperatura raggiunge valori poco superiori allo  $0^{\circ}\text{C}$  quando all'esterno si misurano temperature ben inferiori allo  $0^{\circ}\text{C}$ . La parte di edificio riscaldata al piano terreno non è isolata termicamente ed anche al 1P, nelle

Fig. 7 - Piano terreno, mappa psicrometrica della distribuzione delle temperature, 23/9/09 ore 17

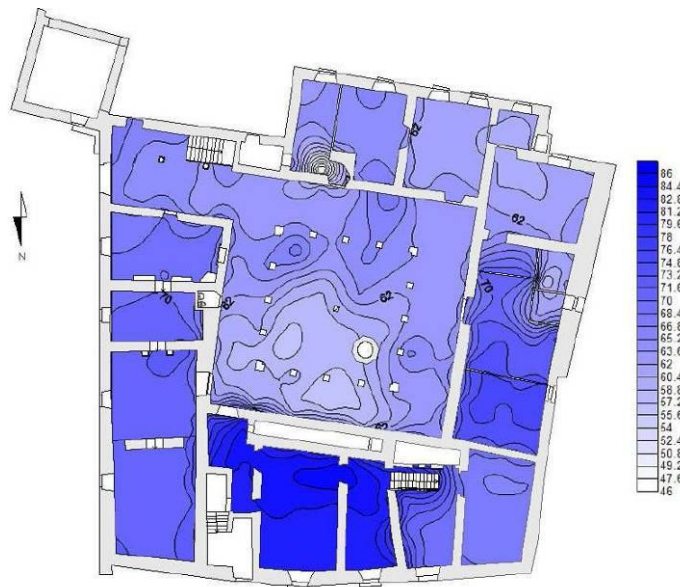
stanze soprastanti, si rilevano temperature superiori rispetto al resto del piano. Le condizioni microclimatiche osservate risultano molto critiche per la conservazione delle superfici in opera. In particolare gli elevatissimi valori di UR che si misurano al piano terreno possono causare degrado per attacco biologico, oltre a generare danni per la solubilizzazione dei sali solubili contenuti nelle finiture, per la loro diffusione e successiva cristallizzazione. Tuttavia qui la temperatura non subisce variazioni se non per l'avvicendamento stagionale. In occasione di variazioni climatiche esterne invece ai piani superiori si osservano variazioni nell'arco di 8-12 ore al secondo piano, e di 15-18 ore al primo piano. Infatti ai piani superiori i valori di UR sono più variabili; tendenzialmente rimangono molto elevati, soprattutto al piano primo, nei mesi autunnali-invernali-primaverili. Anche in occasione di prolungate piogge estive si rilevano incrementi sostanziali dell'UR all'interno dell'edificio.

Fig. 8 - Piano terreno, mappa psicrometrica della distribuzione di UR%, 23/9/09 ore 17

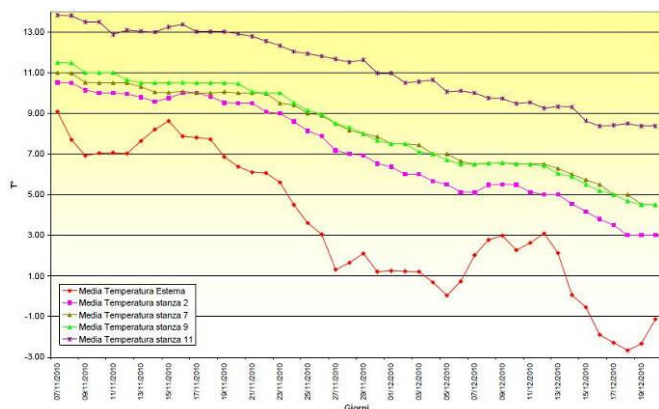
Fig. 9 - Piano terreno, grafico delle temperature dell'aria medie giornaliere, dati acquisiti nel periodo 7/11/10-20/12/10

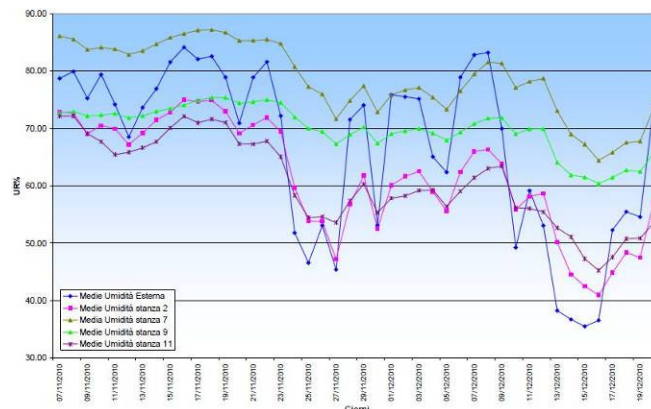
Fig. 10 - Piano terreno, grafico di UR dell'aria media giornaliera, dati acquisiti nel periodo 7/11/10-20/12/10

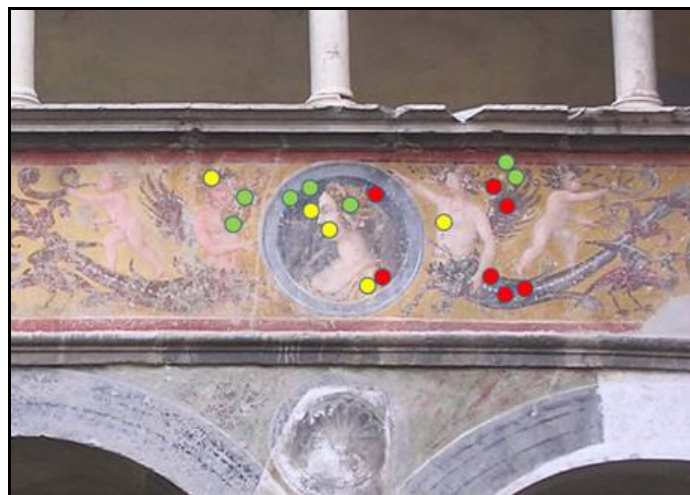
Fig. 11 – Distribuzione spaziale dei  $\Delta E$  (settembre 2010 – novembre 2005) Rosso =  $\Delta E > 3$ , Giallo =  $2 < \Delta E < 3$ , Verde =  $\Delta E < 2$

preoccupanti in 7 punti ( $\Delta E > 3$ ) e al limite dell'accettabilità in 5 punti ( $2 < \Delta E < 3$ ).

Sebbene le variazioni più significative siano a carico di campiture verdi, il fenomeno osservato non sembrerebbe legato alla cromia specifica delle superfici quanto invece alla localizzazione dei punti interessati, che risultano prevalentemente concentrati in una porzione della parete oggetto dello studio dove è in atto un fenomeno di sbiancamento delle superfici probabilmente dovuto alla presenza di composti di neoformazione.

Le indagini sullo stato di conservazione delle superfici hanno evidenziato in alcune aree localizzate la ricomparsa di sali solubili e quindi si rendono necessarie attività manutentive specifiche e periodiche in quelle zone.

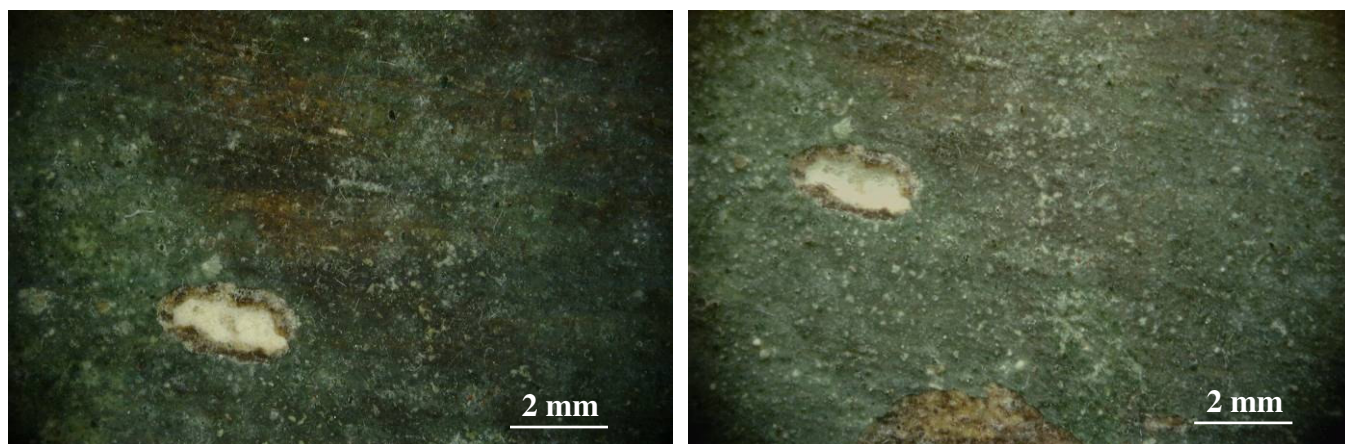
Anche i valori di assorbimento d'acqua indicano un sostanziale peggioramento dello stato di conservazione delle superfici, che a distanza di 5 anni dal trattamento sono tornate ad assorbire una quantità di acqua paragonabile a quella che assorbivano prima del trattamento ed in alcuni casi maggiore. Quest'ultimo aspetto può essere indice di una considerevole presenza di sali nel materiale esaminato, e ben si accorda con le ipotesi avanzate a spiegazione delle variazioni cromatiche delle superfici, come peraltro evidenziato anche dalle osservazioni condotte con il microscopio portatile.

Fig. 12 - Osservazione al microscopio portatile della superficie dipinta in corrispondenza di una campitura verde. Nell'immagine a destra (sett. 2010) è evidente il diffuso sbiancamento rispetto all'immagine a sinistra (nov. 2005)
