# **LE FACCIATE DIPINTE DI PALAZZO BESTA (TEGLIO). VALUTAZIONE E GESTIONE DEL RISCHIO.**

Dario Foppoli<sup>1</sup>, Rossella Moioli<sup>2</sup>, Marco Realini<sup>3</sup>, Chiara Colombo<sup>3</sup>

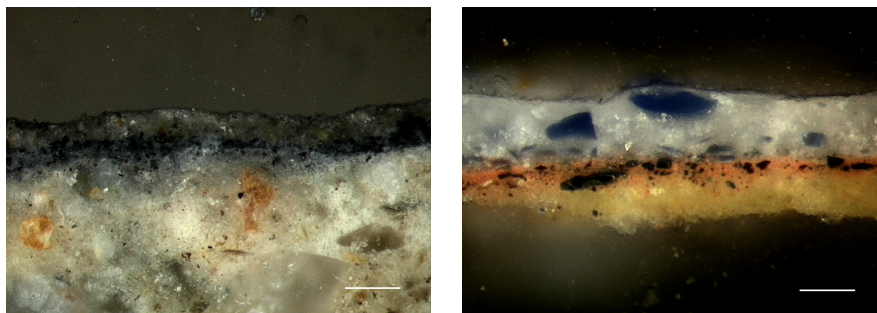
Le superfici policrome del cortile del palazzo sono state realizzate ad affresco su un intonaco di natura calcio magnesiacca. Alle raffigurazioni dell'Eneide realizzata in monocromo, si affiancano le lunette e la fascia sopra gli archi del cortile realizzata con affreschi policromi. Le analisi di laboratorio condotte mediante microscopia ottica su sezioni sottili e lucide, microscopia elettronica corredata da spettrometro in dispersione di energia, diffrazione e spettroscopia FTIR, hanno portato alla caratterizzazione dell'intonaco e alla definizione della tavolozza pittorica che nel complesso è risultata assai semplice: nella fascia monocroma, i cui colori appartengono alla scala dei grigi, comprendendo neri e bianchi, il nero e il grigio sono stati ottenuti impiegando differenti quantitativi di nero d'ossa (figura 1 – sx) mentre il pigmento bianco è costituito da calce magnesiacca; lo stato di conservazione della fascia monocroma è decisamente precario. Le campiture colorate sono state ottenute con l'impiego di ocre per le tonalità gialle, rosse e brune, oltre che per gli incarnati, smaltino (figura 1 – dx) per le assai poco diffuse, in termini di dimensioni e numero, campiture di colore blu, terra verde per le aree di colore verde; gli effetti chiaro scuro sono stati realizzati mediante dispersione dei vari pigmenti in un legante a calce calcica. In corrispondenza delle campiture di colore verde, nella zona compresa tra il fregio e il profilo degli archi del portico, è stata riscontrata la presenza di ossido di cromo verde, pigmento utilizzato dalla metà del XIX secolo. La fascia policroma è meglio conservata rispetto a quella monocroma, sebbene siano stati rilevati fenomeni di disgregazione superficiale della pellicola pittorica ed efflorescenze.

Fig 1. Sezioni trasversali lucide osservate al microscopio ottico in luce riflessa. A sx campione della fascia monocroma (barra = 100 $\mu$ m): si osservano le particelle di colore nero disperse nella calce magnesiaca. A dx frammento da una campitura azzurra (barra = 50 $\mu$ m): si distinguono i frammenti blu vetrosi dello smaltino.

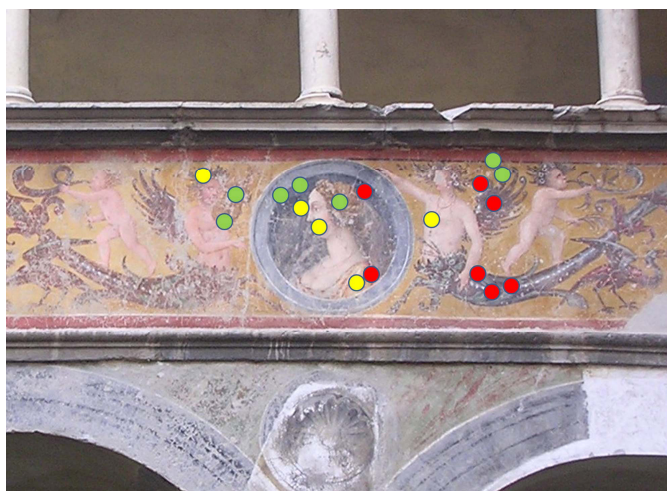
Il monitoraggio del colore sulle quattro pareti ha evidenziato che i punti ubicati al secondo piano dell'edificio sono più frequentemente interessati da variazioni del parametro  $L^*$  (luminosità) ad indicare una maggior vulnerabilità agli eventi atmosferici che possono determinare temporanei scurimenti in seguito a bagnatura delle superfici. Al contrario i punti ubicati all'altezza del primo piano sono risultati meno soggetti a tali variazioni, sebbene anche a loro carico siano state registrate contenute fluttuazioni delle coordinate cromatiche. Complessivamente la condizione di maggior stabilità dei valori misurati si è registrata a carico dei punti ubicati sulla parete del prospetto sud. Per quanto attiene invece alla parete ovest, l'attenzione è stata posta alla verifica dello stato di conservazione successivamente all'intervento effettuato. Le misure effettuate prima e subito dopo l'intervento hanno evidenziato la bontà delle operazioni svolte, che hanno conferito una maggior leggibilità delle superfici (in tutti i punti si è registrato un leggero calo della luminosità ed un aumento della saturazione, quindi complessivamente un contenuto aumento del contrasto cromatico) e una diminuzione della capacità di assorbimento dell'acqua da parte delle superfici (la diminuzione misurata è variabile da punto a punto e fluttua dal 42% al 90%). Il monitoraggio condotto nei cinque anni successivi all'intervento ha evidenziato un sostanziale peggioramento delle condizioni post intervento. Per quanto riguarda le coordinate cromatiche (figura 2), sono state registrate variazioni preoccupanti in 7 punti ( $\Delta E > 3$ ) e al limite dell'accettabilità in 5 punti ( $2 < \Delta E < 3$ ).

Sebbene le variazioni più significative siano state registrate a carico di campiture verdi, il fenomeno osservato non sembrerebbe legato alla cromia specifica delle superfici quanto invece alla localizzazione dei punti interessati che risultano prevalentemente concentrati in una porzione della parete dove è in atto un fenomeno di sbiancamento delle superfici probabilmente dovuto alla presenza di composti di neoformazione (figura 3).

Fig. 2 – Distribuzione spaziale dei  $\Delta E$  (settembre 2010 – novembre 2005): Rosso =  $\Delta E > 3$ , Giallo =  $2 < \Delta E < 3$ , Verde =  $\Delta E < 2$

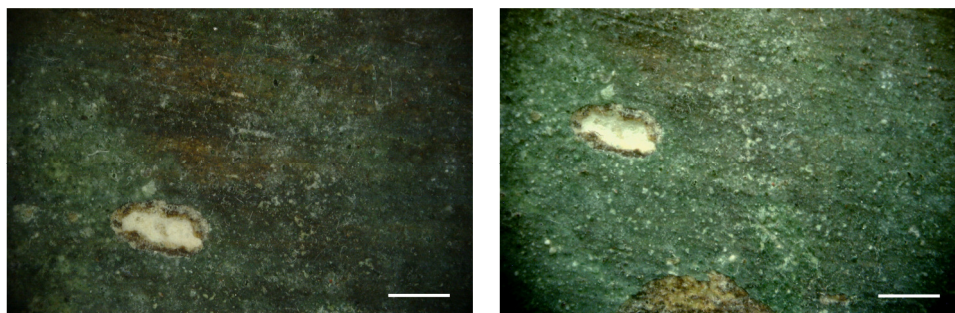
Anche i valori di assorbimento d'acqua indicano un sostanziale peggioramento dello stato di conservazione delle superfici, che a distanza di cinque anni dal trattamento sono tornate ad assorbire una quantità di acqua paragonabile a quella che assorbivano prima del trattamento ed in alcuni casi maggiore. Quest'ultimo

aspetto può essere indice di una considerevole presenza di sali sulle superfici esaminate, e ben si accorda con le ipotesi avanzate a spiegazione delle variazioni cromatiche delle superfici, come peraltro evidenziato anche dalle osservazioni condotte con il microscopio portatile.

Fig. 3. Osservazione al microscopio portatile della superficie dipinta in corrispondenza di una campitura verde (barra = 2 $\mu$ m). Nell'immagine a destra (sett. 2010) è evidente il diffuso sbiancamento rispetto all'immagine a sinistra (nov. 2005)

La presenza di sali solubili è accertata ed è previsto un incremento nel tempo. In una prima fase è stato previsto un controllo a vista; in caso di diffusione del degrado sarà necessario programmare anche un'indagine di caratterizzazione dei sali (diffrattometria di raggi X e cromatografia ionica) in modo da poter valutare un eventuale futuro intervento di estrazione dei sali.
