## **RIPENSARE CASTEL MASEGRA, CONTRIBUTI DI RICERCA PER LA CONSERVAZIONE E LA VALORIZZAZIONE**

### **LA CONOSCENZA DEL COMPORTAMENTO STRUTTURALE**

**Dario Foppoli**

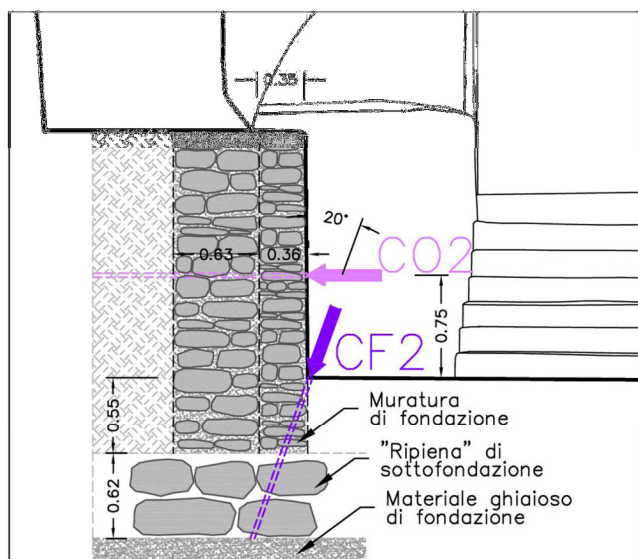
Figura 4 - Stratigrafia della muratura di fondazione individuata mediante video-endoscopia

Attraverso le ispezioni è stata anche individuata la morfologia del piano di imposta sottostante le murature di fondazione, evidenziando in alcuni casi che esse spiccano direttamente dal substrato roccioso costituito da roccia omogenea (Scisti di Edolo) che appare più fratturata nella parte superficiale e più compatta in profondità (foro CF1-CF3). In altri casi la muratura è impostata su una sottofondazione (localmente detta "ripiena") realizzata con pietre della stessa dimensione e litologia della muratura soprastante, ma non legate con malta. (foro CF2-CF4-CF5 – figura 4).

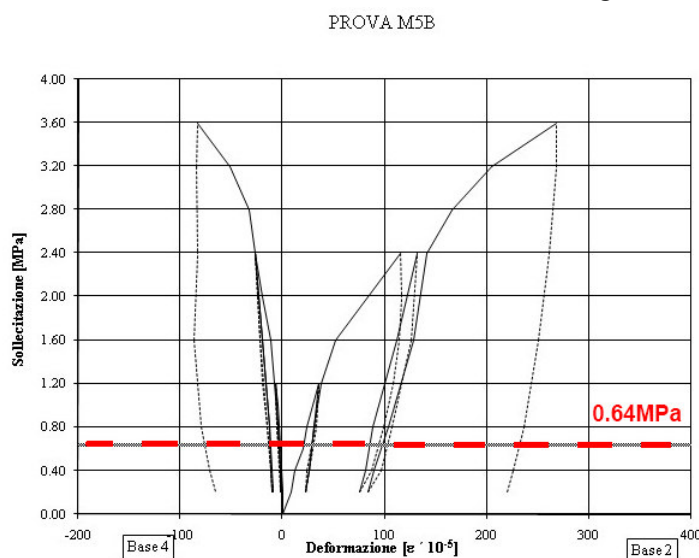
Figura 6 - La curva caratteristica e livello di sollecitazione della muratura ricavate dalla prova con martinetti piatti

È stata evidenziata la sostanziale omogeneità del livello di sollecitazione delle murature, compreso fra 0,30 e 0,64 MPa, con l'eccezione di alcune prove che hanno evidenziato, per lo più nell'ala Sud,

la presenza di tratti di muratura con bassi livelli di sollecitazione (prove M2 ed M9) o addirittura in trazione (prova M4 realizzata in una delle murature alla base della torre colombaia). Una singola prova (prova M1 realizzata in corrispondenza della torre Nord-Est) ha fornito un livello di sollecitazione molto elevato, corrispondente a 2,04 Mpa. La prova con due martinetti piatti paralleli (ASTM C 1197-09, 2009) ha consentito di determinare in modo non distruttivo le caratteristiche di deformabilità di campioni rappresentativi della muratura (figura 6) e di stimare il valore della resistenza a compressione. I risultati desunti dalle prove effettuate sono riportati nelle Tabella 1 e 2 dove le murature sono state differenziate in due categorie: quelle con caratteristiche meccaniche "scadenti", ubicate per lo più nell'ala Sud e quelle con caratteristiche meccaniche "buone", ubicate per lo più nell'ala Nord del castello (i due corpi di fabbrica Sud e Nord appartengono a differenti fasi costruttive). Si segnala peraltro che anche nei corpi Nord e Sud sono presenti murature con caratteristiche rispettivamente "scadenti" e "buone" in particolare con riferimento ai punti di prova M7 ed M9. Le prove effettuate sulle murature classificate di "buone" caratteristiche hanno potuto essere portate fino a livelli di sollecitazione elevati (generalmente superiori a 4,0 MPa) mentre per le murature classificate di caratteristiche "scadenti" le prove in genere hanno dovuto essere interrotte a livelli di sollecitazione inferiori (tra 1,6 e 3,2 MPa).

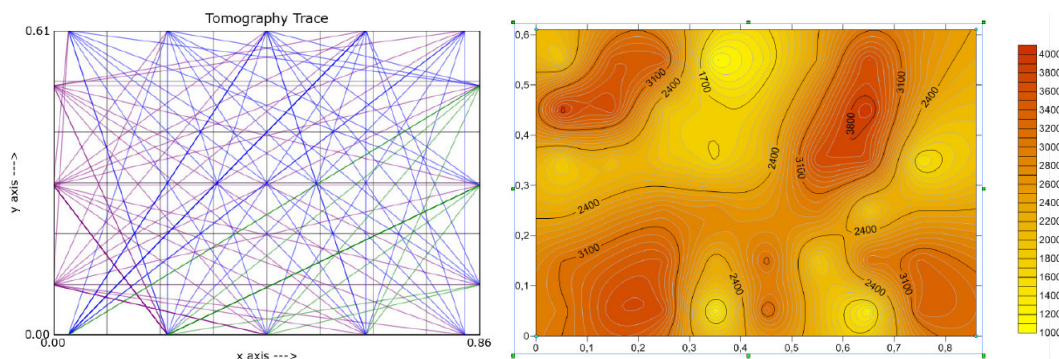
Figura 8 - Mappa della distribuzione della velocità di propagazione delle onde soniche

- le prove SD1, SD3, SD4, T1 e T2, che hanno fornito valori medi di velocità 2447 m/s, possono essere attribuite ad una muratura di buone caratteristiche, simili a quelle fornite dalla prova M5B;
- la prova SD2, che ha fornito valore della velocità sonica pari a 1427 m/s, può essere attribuite ad una muratura di caratteristiche scadenti, simili a quelle fornite dalla prova M7B.

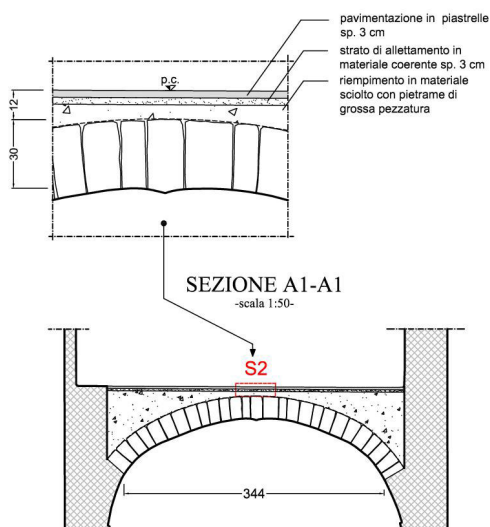
Figura 9 - Rilievo di una volta e sua stratigrafia

saggi esplorativi dall'estradosso. La geometria delle volte analizzate è graficamente descritta in figura 9, dove sono stati evidenziati sia i materiali che gli spessori rilevati dai quali è possibile determinare la geometria di calcolo.

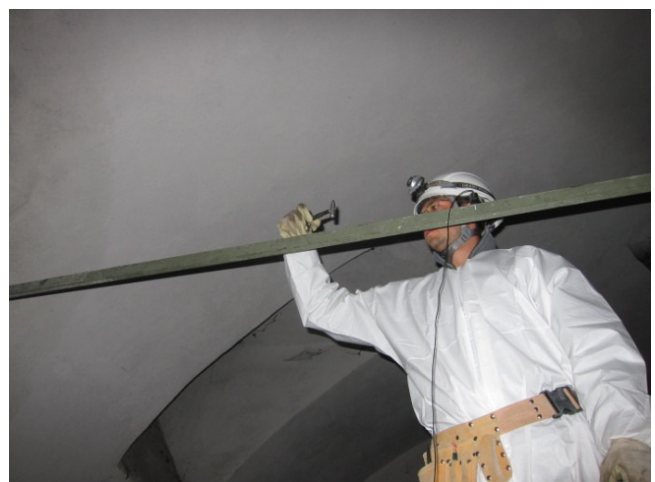
Figura 10 - Rilievi dinamici per la misura dello stato di sollecitazione delle catene

Il confronto fra i valori delle frequenze proprie misurate e i valori calcolati delle frequenze proprie per catena scarica ha messo in evidenza che tutte le catene sono in tiro. Inoltre:

- la maggior parte delle catene presentano soluzioni con una situazione vincolare simmetrica di doppio incastro, le due catene del piano interrato dell'ala Sud (MC1-MC2) presentano valori di sollecitazione molto bassi, mentre le catene del loggiato (MC3-MC4-MC5) presentano valori del tiro simili fra loro con sollecitazioni più elevate ma comunque contenute (valori tensionali inferiori a 72 MPa);
- la catena MC6 nel sottotetto dell'ala sud presenta la soluzione con situazione vincolare diversa in direzione verticale (doppio incastro) e orizzontale (incastro/appoggio), il valore della sollecitazione rilevata è anche in questo caso molto basso.

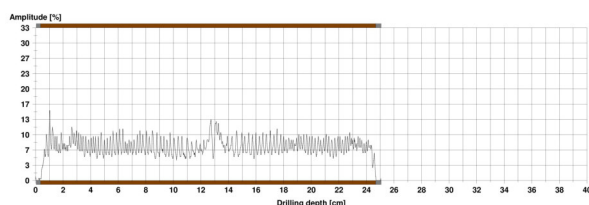
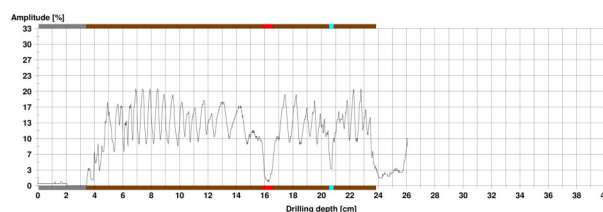
Figura 12 - Dendrogrammi ricavati dalla prove con Resistograph

Le variazioni di densità rilevate (Rinn 1993) consentono di individuare la presenza di crepe e lesioni (Figura 12) e le zone dove il legno risulta decomposto o in via di decomposizione, a causa di carie.

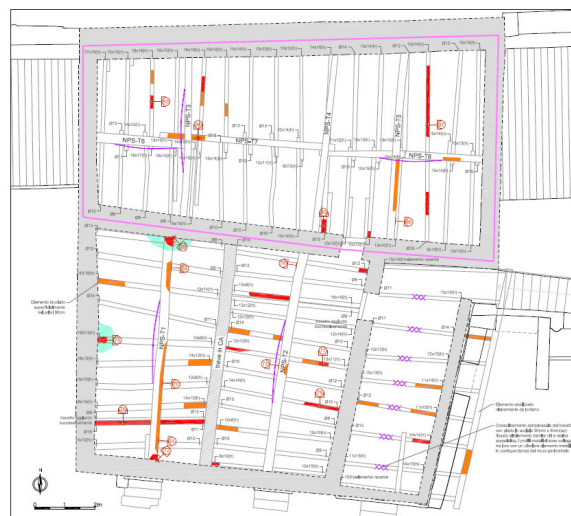
Figura 13 - Estratto dei risultati relativi alla copertura dell'edificio con loggetta rinascimentale

Osservando i risultati emersi dall'analisi (figura 13), si rileva che globalmente la copertura è in buono stato di conservazione, ad eccezione di alcune zone limitate dei corpi Nord e Sud, ove si riscontrano deformazioni rilevanti delle travi di colmo. Anche gli elementi secondari presentano globalmente un buono stato di conservazione, escludendo alcune zone soggette ad un degrado superficiale inferiore al centimetro ed a perdite della sezione resistente inferiore al 30%. Si è evidenziato infine che in alcune zone dell'ala Sud-Est e Nord il tavolato risulta degradato a causa di infiltrazioni localizzate di acqua piovana.

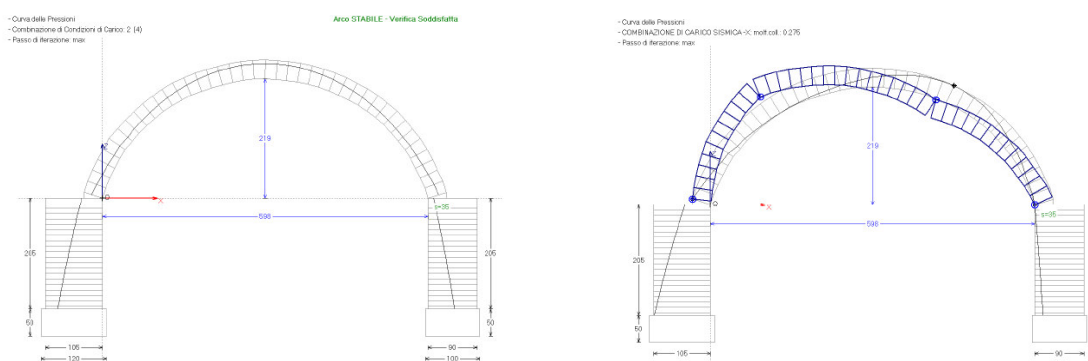
Figura 16 - Sulla sinistra è riportata la curva delle pressioni della volta a botte soggetta a carichi statici e sulla destra per la medesima volta il cinematismo di collasso e la relativa curva delle pressioni

Per quanto concerne la valutazione della sicurezza sismica, calcolata per un tempo di ritorno TR pari a 712 anni, si riscontra un indicatore di rischio sismico maggiore di 1,167 per la volta a botte e la volta con lunette, ed inferiore all'unità per la volta a crociera. L'unica volta che risulta adeguata sia nei confronti dei carichi statici sia nei confronti dei carichi sismici risulta quindi la volta a botte.

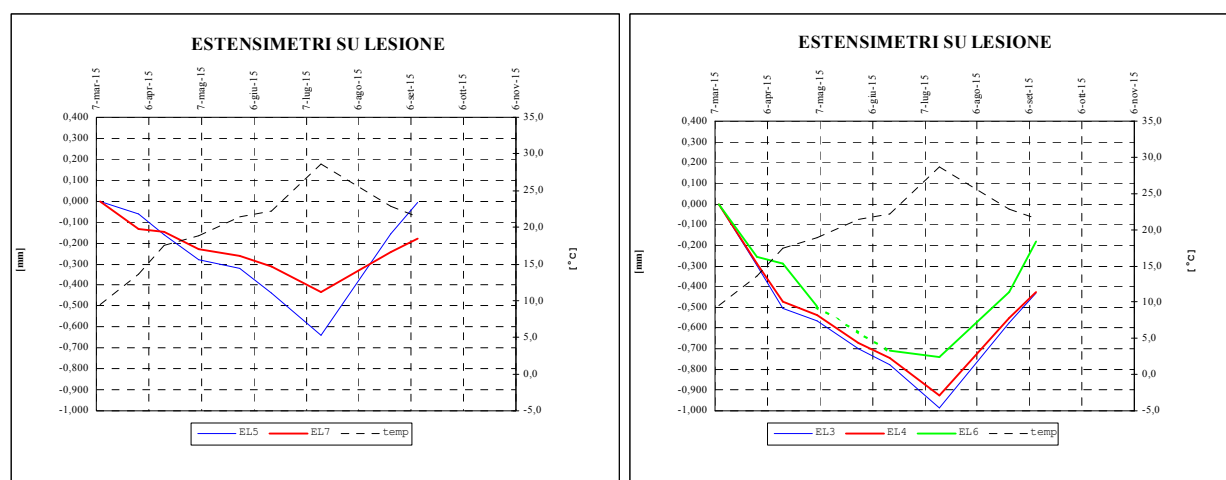
Figura 18 - Diagramma delle variazioni di apertura delle lesioni (linee colorate) e delle variazioni di temperatura (linee tratteggiate)

Gli spostamenti effettivamente rilevati monitorando le fessure della struttura in oggetto variano in opposizione di fase rispetto alla temperatura: ciò conferma l'andamento sopra ipotizzato (figura 18).

E' evidente quindi che un periodo di monitoraggio ridotto come quello finora trascorso (6 mesi) non consente di esprimere giudizi relativi alla stabilità nel tempo delle fessure; solamente l'osservazione protratta per una finestra significativa di almeno un anno, congrua rispetto alla periodicità della variazione di temperatura, può consentire valutazioni corrette.
