## Il restauro conservativo del Salone degli stemmi e del Salottino delle Virtù

GIORGIO BARUTA

Durante i primi mesi dell'anno 2008 la Parrocchia Santo Stefano di Mazzo di Valtellina, proprietaria di una parte di palazzo Lavizzari, ha incaricato la Cooperativa per il Restauro di procedere a un intervento conservativo. Il restauro intrapreso ha riguardato superfici di interesse storico-artistico relative ad alcuni ambienti, in particolare ha contribuito a riportare adeguatamente in luce i prestigiosi dipinti murali situati nel rappresentativo salone al piano rialzato, per lungo tempo destinato ad altri usi.

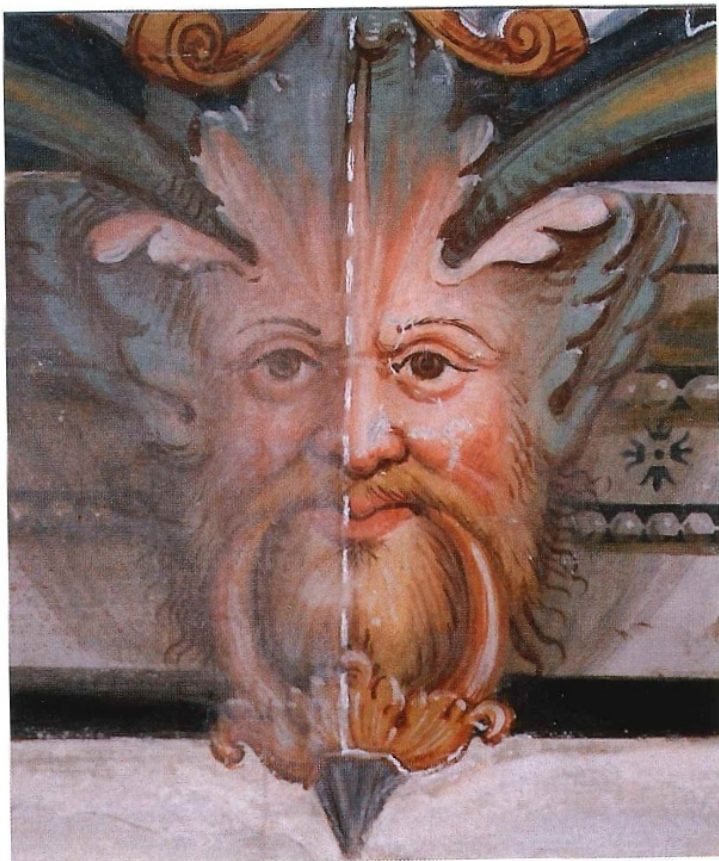
Salone degli stemmi, fregio araldico, 1543. Prova di pulitura su un mascherone.  
(Foto Giorgio Baruta)

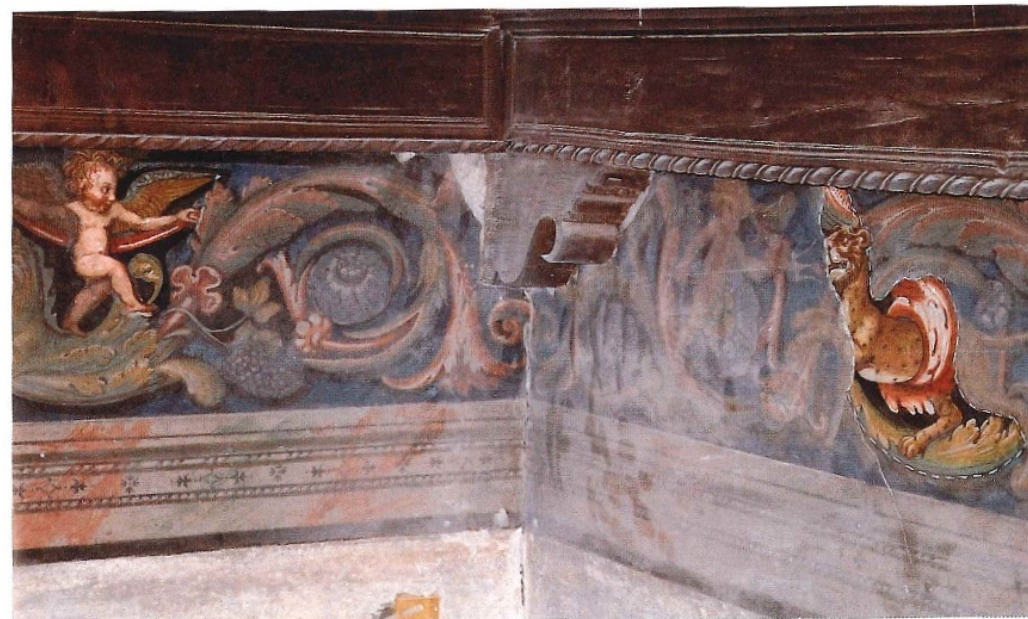
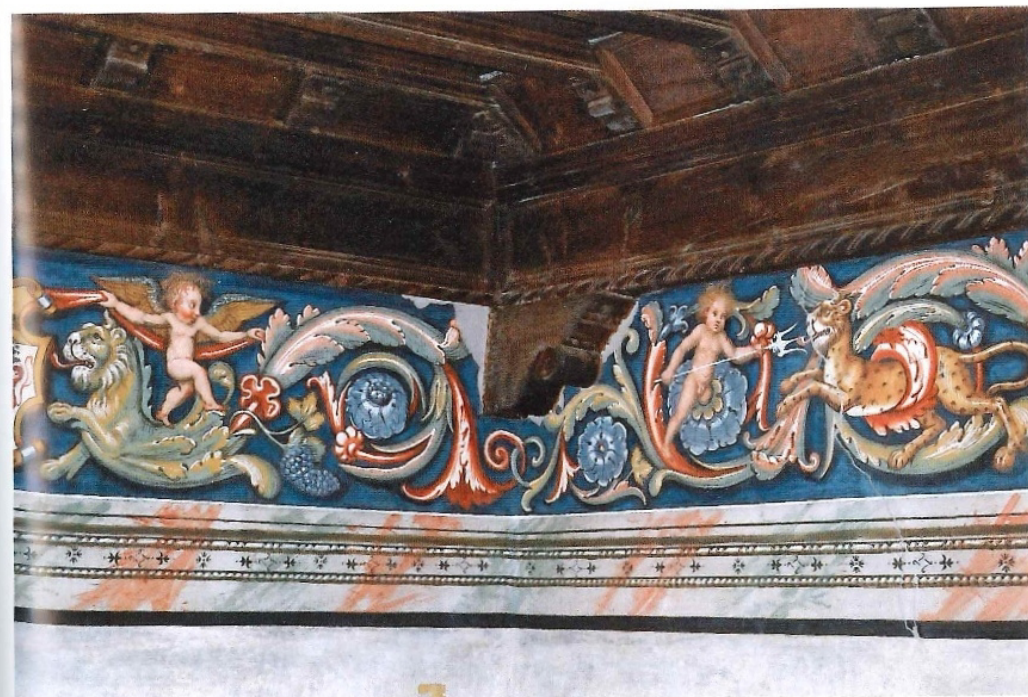
Salone degli stemmi, particolare del fregio prima e dopo il restauro.  
(Foto Giorgio Baruta)

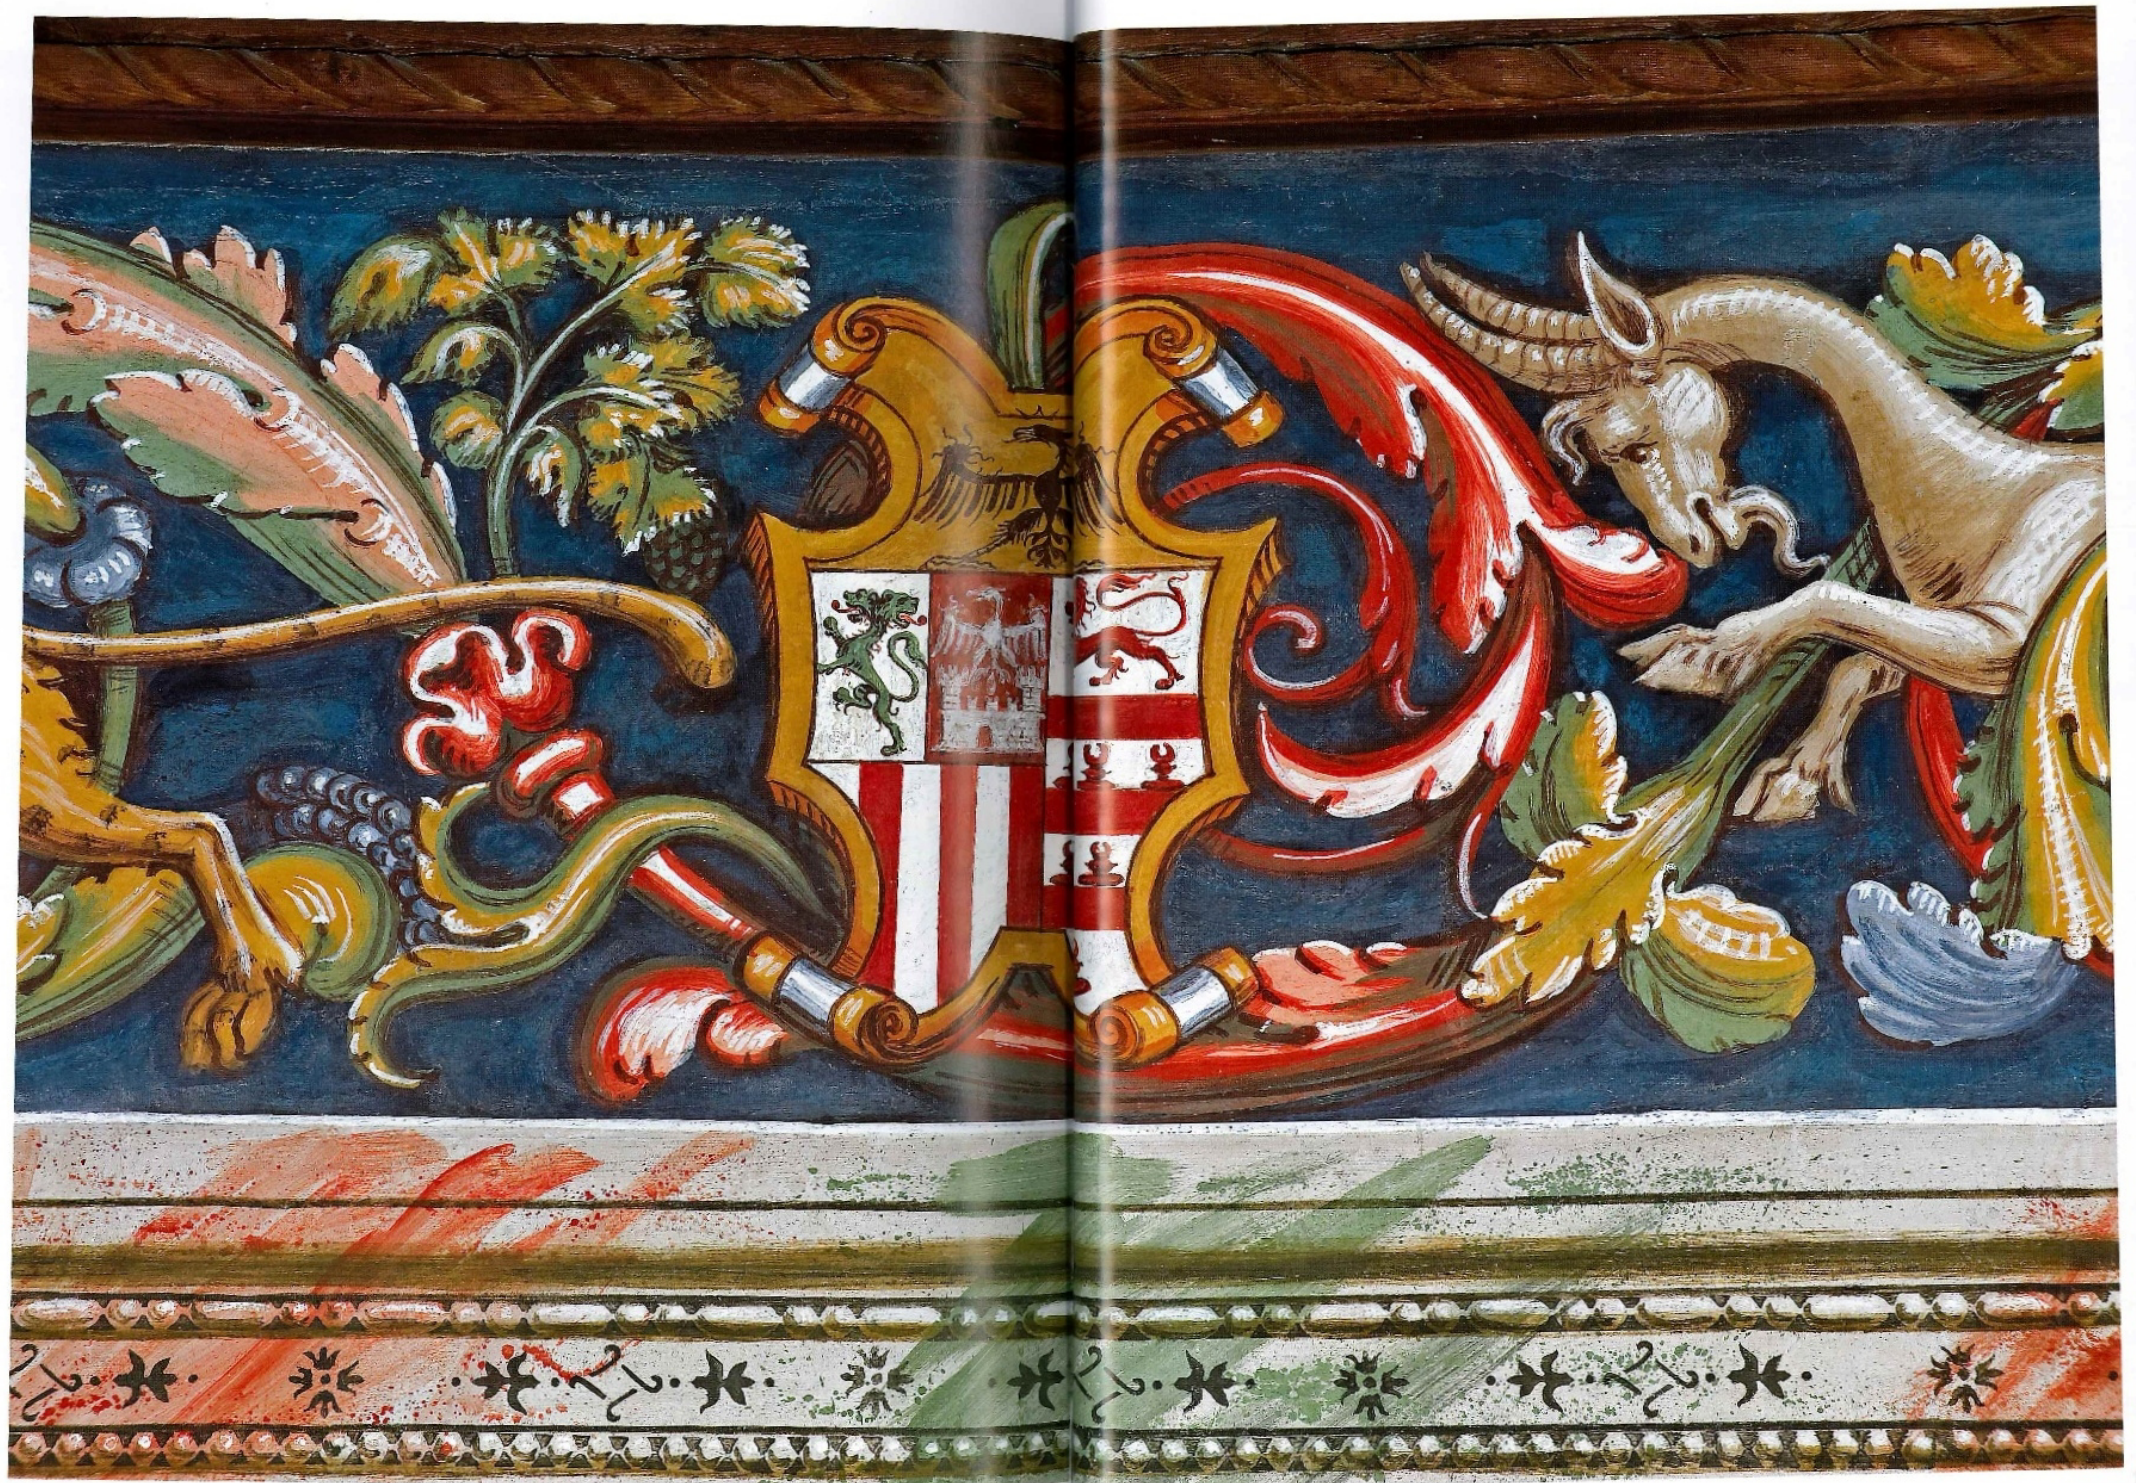
Le principali cause di degrado e di alterazione dei dipinti murali sono da condursi alla presenza di umidità nelle murature e all'azione dell'uomo, per manutenzione delle superfici e per il variare della destinazione d'uso dell'ambiente: si pensi che il salone, all'inizio del secolo scorso, ospitò un asilo d'infanzia e in seguito un cinematografo.

Per la necessità di mantenere l'ambiente riscaldato, l'apparato decorativo ha riportato un generale offuscamento superficiale, dovuto al deposito di particellato atmosferico e ai fumi di combustione. Nella sala è tuttora presente un camino, sappiamo inoltre che, a partire dagli inizi e per tutto il secolo scorso, furono funzionanti stufe a legna e a carbone.

Locali infiltrazioni d'acqua, permeando la muratura, hanno provocato fenomeni di solfatazione con efflorescenze localizzate<sup>2</sup>.

Salone degli stemmi, particolare del fregio araldico prima del restauro.

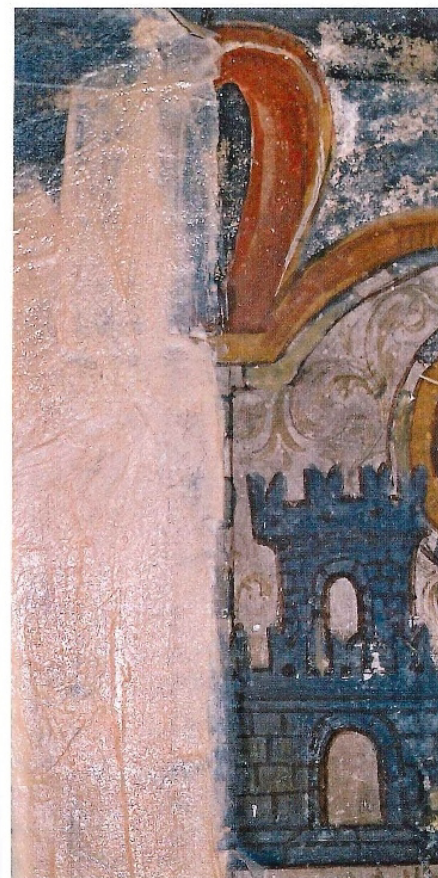
Pulitura mediante l'applicazione di impacco con soluzione acquosa di sali inorganici.  
(Foto Giorgio Baruta)

La fase di pulitura è stata effettuata ad impacco con soluzioni acquose di sali inorganici, in più cicli applicativi. L'impacco è stato supportato da sepiolite, previa applicazione sulle superfici di carta giapponese. Sono stati osservati tempi di reazione variabili, in considerazione delle tecniche esecutive (dipinto a fresco, dipinto a secco). Sul fondo in azzurrite ampiamente interessato da ridipintura, si è operato tramite impacchi di carta giapponese e acqua demineralizzata.

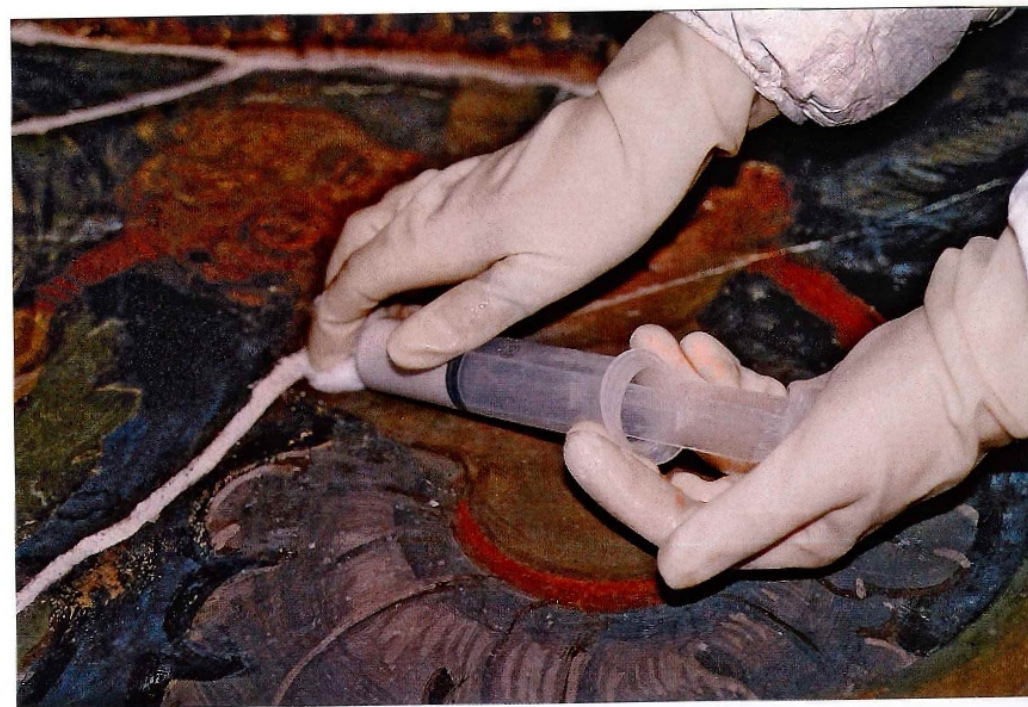
Consolidamento degli stacchi dell'intonaco con iniezioni di malta con caratteristiche idrauliche e irrilevante rilascio di sali solubili.  
(Foto Giorgio Baruta)

Successivamente tali distacchi sono stati consolidati ristabilendo l'adesione tra gli strati e con la muratura, previa preparazione dei vuoti e rimozione dei frammenti polverulenti interni alle "tasche" con aspiratori a bassa potenza e iniezioni di acqua e alcool denaturato. Sono state eseguite iniezioni di malta idraulica premiscelata, ad irrilevante rilascio di sali solubili, specifica per affreschi parietali. Questo tipo di prodotto è caratterizzato da composizione e porosità compatibili a quelle delle malte originali, requisiti fondamentali al fine di evitare alterazioni della porosità del sistema. Al fine di non compromettere ulteriormente le superfici, nel corso di tale operazione sono stati sfruttati fori, fessurazioni ed eventuali margini di distacco di lacune già presenti.

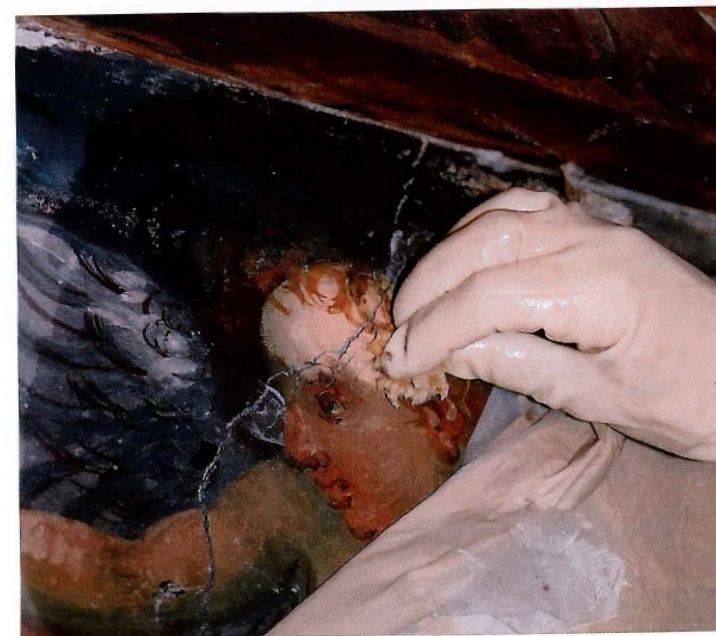
Fase di pulitura: rimosso l'impacco si asportano i depositi solubilizzati mediante uso di spugna imbibita di acqua demineralizzata.  
(Foto Giorgio Baruta)

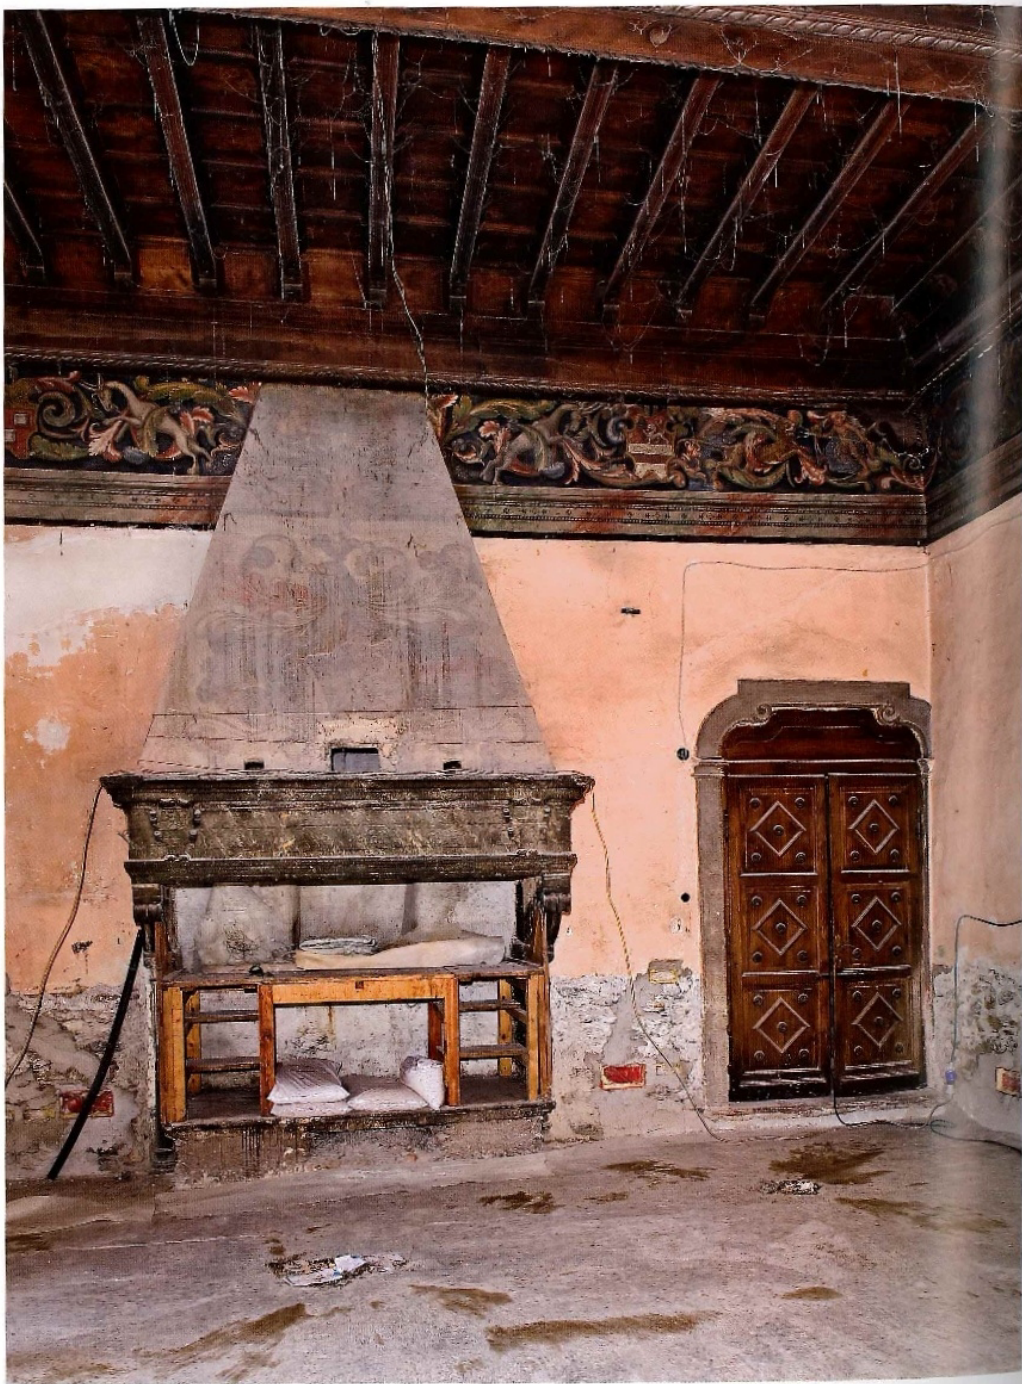
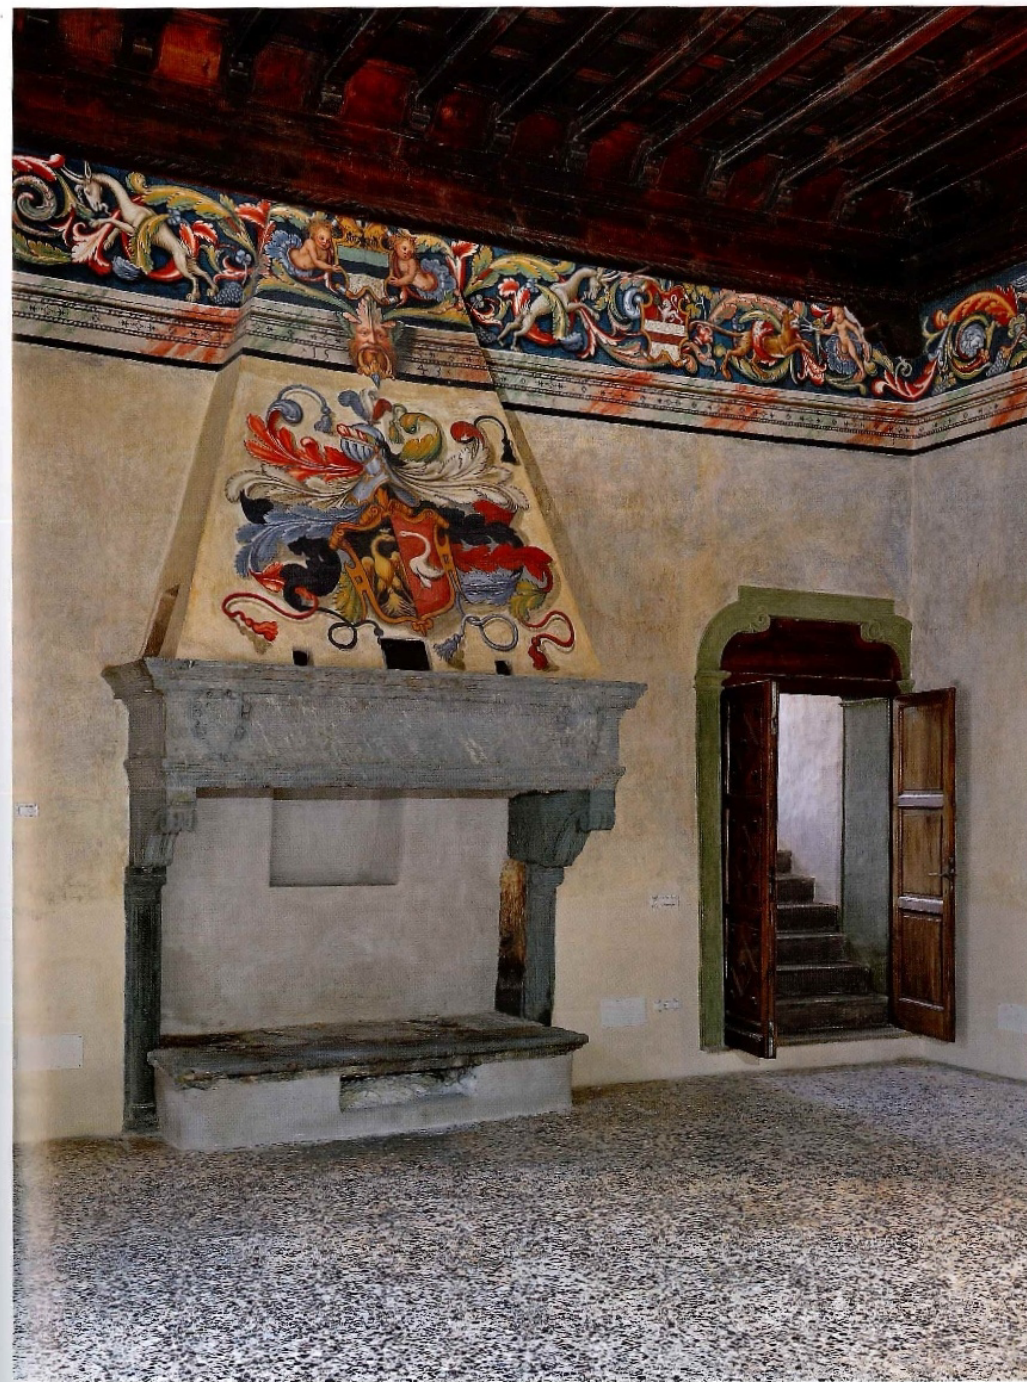
La parete con il camino prima e dopo il restauro.

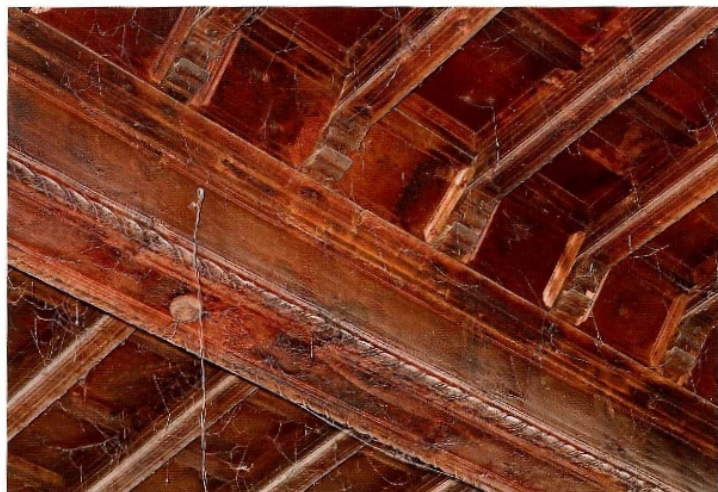
Dal punto di vista conservativo il soffitto era sostanzialmente interessato da depositi incoerenti e semicoerenti e da distacco di alcuni elementi.

Salone degli stemmi, soffitto ligneo prima e dopo il restauro, 1536.

depositi di particellato tramite pennelli in setola morbida e aspiratori a bassa potenza, seguita da pulitura generale con applicazione a tampone di una soluzione acquosa additivata da tensioattivo-fungicida e da accurato risciacquo finale delle superfici. Il completamento dell'intervento è avvenuto tramite riposizionamento dei listelli del cassettonato distaccati, riutilizzando esclusivamente i chiodi originali.

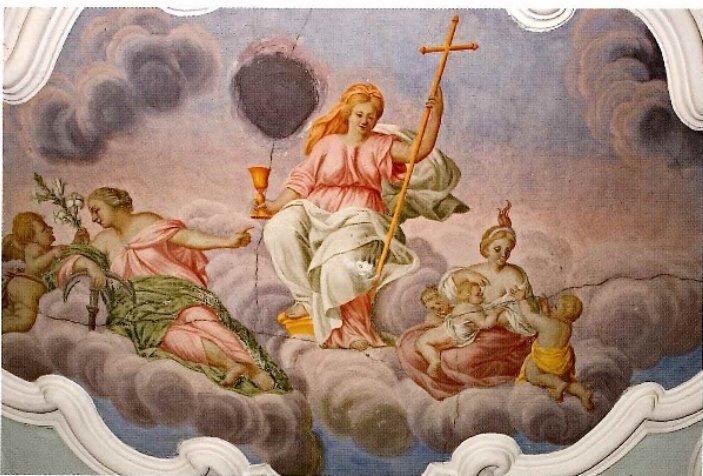
Mazzo, palazzo Lavizzari, Salottino delle Virtù.  
Giovan Battista Muttoni,  
*Virtù teologali*, 1736 (prima del restauro).

ritocchi pittorici in corrispondenza delle lacune d'intonaco e delle abrasioni della pellicola pittorica, mentre gli intonaci di pareti e soffitto furono interessati da tinteggiature sia con colori a calce che, in tempi più recenti, di origine sintetica.

In merito alle cause e agli effetti di degrado presenti sulle superfici, ad un'osservazione preliminare al restauro, i dipinti murali sono apparsi interessati da diffusa macro e micro-solfatazione provocata da umidità di condensa dell'aria, ricca di sostanze inquinanti, che ha favorito la trasformazione del carbonato di calcio in solfato. Questo sale, cristallizzando al di sotto dello strato pittorico (fenomeno della cripto-efflorescenza), ha provocato il sollevamento della pellicola pittorica dal supporto. In parecchie zone il colore si presentava, inoltre, polverulento e decoeso a livello macroscopico. Erano altresì evidenti fessurazioni che attraversavano l'intonaco dipinto, imputabili a movimenti di dilatazione e ritiro delle fibre della struttura lignea sottostante, in corrispondenza delle quali si sono anche verificati rilevanti distacchi dell'intonaco dalla struttura.

L'intervento è consistito nella pulitura generalizzata delle superfici ad impacco, con soluzioni acquose di sali inorganici, previa applicazione sulla superficie di un foglio di carta giapponese per facilitare la rimozione dei depositi.
