**QUALE SOSTENIBILITA' PER IL RESTAURO?**

Estratti del 30° Convegno di Studi  
SCIENZA E BENI CULTURALI  
Bressanone 1 - 4 luglio 2014

## **ACCESSIBILITA=CONSERVAZIONE=SOSTENIBILITA' \_ INTERVENTO DI CONSERVAZIONE PREVENTIVA E PROGRAMMATA DEL CASTELLO DI PONTI SUL MINCIO (MN)**

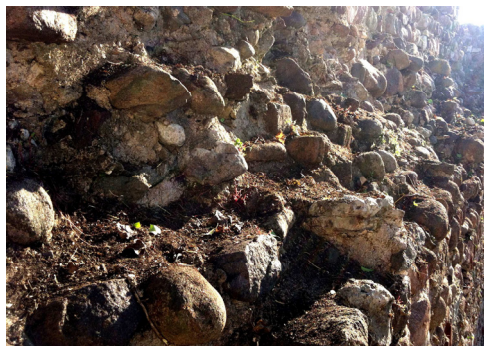
Sulla scorta degli esiti della fase della conoscenza, e grazie all'osservazione di quanto il degrado fosse progredito anche nelle zone restaurate da non oltre 7 anni in assenza di attività conservative (Fig 2 – TAVOLA COLORI), si decise di indirizzare la progettualità ad agire su due aspetti in particolare: l'azione duratura sulle cause del degrado e l'avvio di un processo di conservazione che si dispiegasse nel tempo.

Fig. 2 – *La copertina realizzata nel 2004*

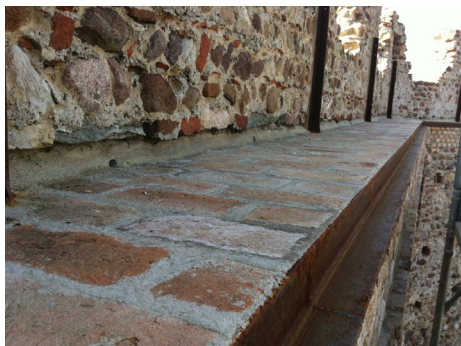
Fig. 3 – *Le pendenze ed il deflusso*

Si è perciò proposto di costruire sul camminamento di ronda un sistema di raccolta e smaltimento acque (Fig 3 – TAVOLA COLORI), in grado di convogliare in

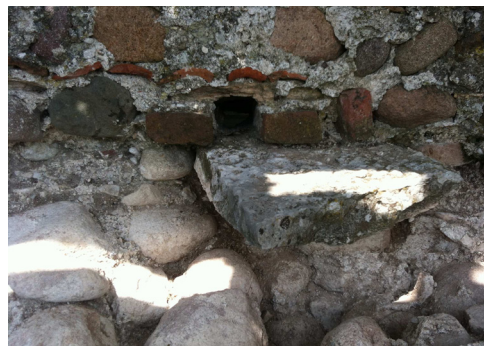
Fig. 4 – *I fori di deflusso originari*

maniera analoga a quella originaria le acque negli esistenti fori di deflusso (Fig 4 – TAVOLA COLORI).

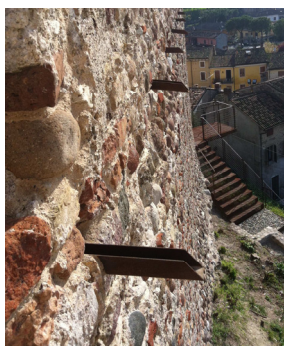
Fig. 5 – *I doccioni*

Particolare attenzione è stata posta anche allo smaltimento delle acque innestando negli originari fori di deflusso doccioni in acciaio corten sporgenti dal prospetto 25 cm in modo da evitare il percolamento delle acque sui paramenti e la conseguente formazione di patina biologica (Fig 5 – TAVOLA COLORI). Si è curato infine di evitare il ristagno dell’acqua di ruscellamento nei numerosi anfratti del paramento degradato mediante delle stilature realizzate in modo da facilitare il deflusso dell’acqua.

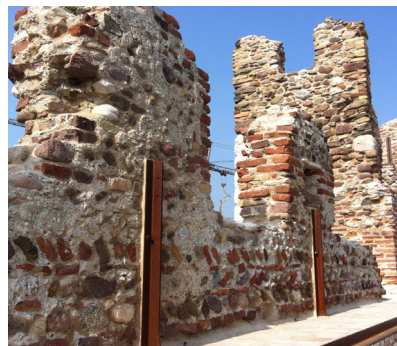
L’analisi strutturale, svolta dall’ing. Foppoli, ha fatto emergere in merito alla valutazione della sicurezza in campo sismico come la merlatura presentasse coefficienti di sicurezza molto bassi nei confronti del meccanismo di ribaltamento, fatto per cui è stata oggetto di uno specifico intervento di miglioramento sismico. L’intenzione progettuale di intervenire in maniera poco invasiva e soprattutto reversibile, unitamente alla scelta di realizzare il sistema di raccolta e smaltimento

Fig. 6 e 7 – *Gli elementi di contrasto*

acque in laterizio ha portato a far evolvere il detto sistema in una muratura armata che consentisse l'inserimento di strutture metalliche di contrasto costituite da profili ad L in acciaio corten accoppiati e resi solidali alla muratura mediante barre inghisate nella stessa. (Fig 6 – TAVOLA COLORI).

impedito sia a strutture mobili che fisse a causa dell'orografia del colle su cui il castello si colloca. Per questo motivo è stata prevista già in sede di progetto l'accessibilità alla totalità dei prospetti con sistemi di accesso e posizionamento mediante funi. Si è voluto facilitare tali operazioni attraverso la predisposizione negli elementi metallici di contrasto di punti ancoraggio. Fatto questo che ha comportato in fase di progetto un maggior dimensionamento delle connessioni ai merli e la predisposizione di fori ai quali potersi collegare con connettori per sistemi anticaduta. (Fig 6 e7 – TAVOLA COLORI).
