# **Efficacia delle Prove Non Distruttive per l'Analisi di Ponti in C.A.: Sperimentazione in Sito Presso il Ponte di Stazzona (So)**

*Dario Foppoli<sup>1</sup>, Gianluca Del Bianco<sup>2</sup>, Roberto Felicetti<sup>3</sup>*

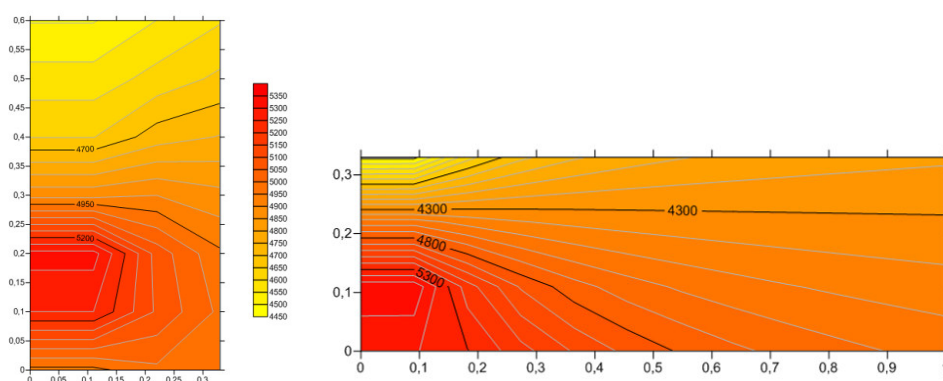
In corrispondenza della trave di seconda fase n.2 sono state inoltre realizzate due tomografie ultrasoniche rispettivamente ubicate lungo una sezione verticale trasversale all'asse e lungo una sezione orizzontale approssivamente mediana alla trave. I risultati forniti dalle due sezioni tomografiche risultano tra loro omogenei. Dalle sezioni tomografiche (Fig. 3) si osserva come le velocità siano più elevate nella parte inferiore della trave rispetto alla parte superiore: tale effetto può essere messo in relazione in questo caso alla presenza all'interno della zona tesa del calcestruzzo di elementi metallici di cui tuttavia con la metodologia applicata non è risultato possibile determinare la geometria. La distribuzione delle velocità risulta contenuta in un range compreso tra 4500 m/s e 5300 m/s, classificando il calcestruzzo da "buono" ad "ottimo".

Fig. 4 – Tomografie delle travi integrative T4 (verticale) – T5 (orizzontale)

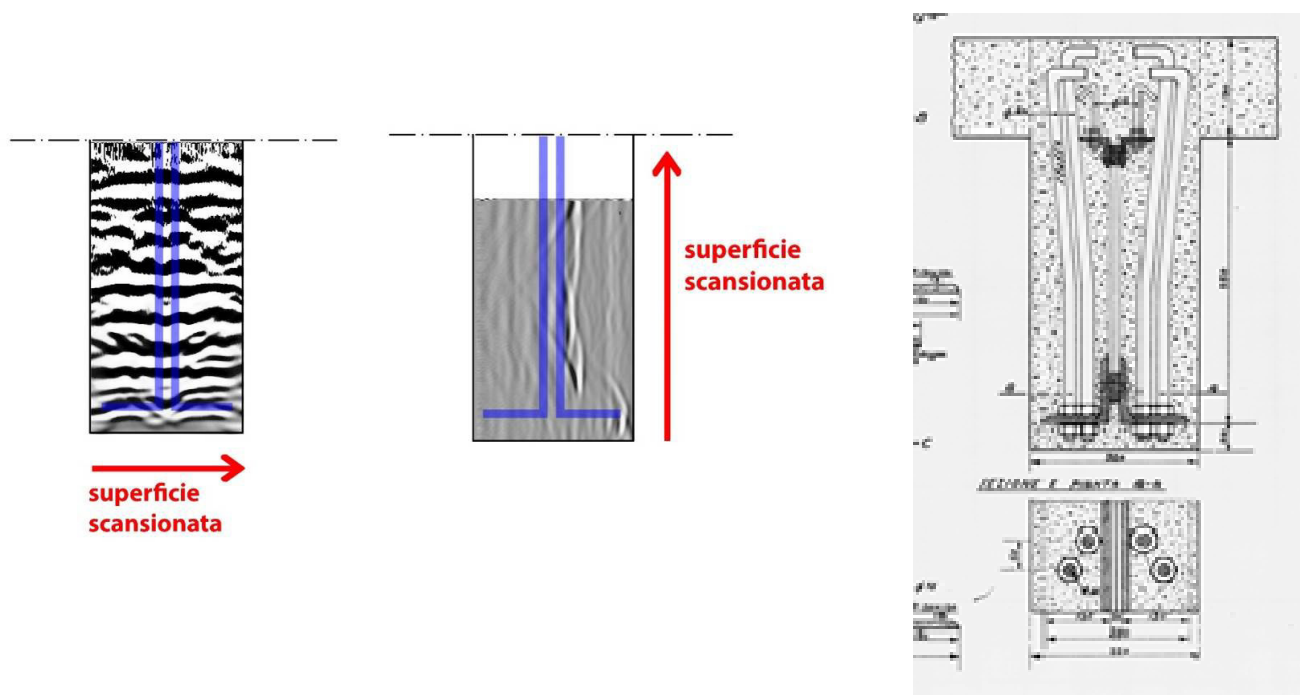
Analizzando i risultati combinati delle tomografie soniche ad eco-impulsi (UT-pe) e delle analisi georadar (GR) è stato possibile ipotizzare alcune supposizioni congruenti in merito al sistema di rinforzo delle travi assunto quale più probabile sulla base delle indagini effettuate. E' stato possibile ipotizzare che nella trave in calcestruzzo sia presente una coppia di profili in acciaio a L o a C, dei quali si ha evidenza della piattabanda inferiore e dell'anima verticale, sebbene quest'ultimo elemento appaia in alcune scansioni come

elemento non continuo. Non è possibile discriminare se si tratti di profili a L o a C in quanto l'eventuale piattabanda superiore risulta in aderenza alla soletta superiore e quindi non investigabile a causa dello stesso ingombro degli strumenti utilizzati.. La piattabanda inferiore sembra essere connessa alla soletta superiore del calcestruzzo tramite una coppia di tiranti per lato, disposti ad un interasse di circa 100 cm.

Fig. 5 – Sezione verticale trasversale – ipotesi ricostruttive e disegno di progetto

Nelle Fig. 4 e 5 questi risultati (ottenuti lo ricordiamo senza che gli operatori fossero a conoscenza dei dati documentali acquisiti) vengono confrontati con i disegni di progetto datati 1936 e forniti da a2a SpA, evidenziandone la buona corrispondenza.

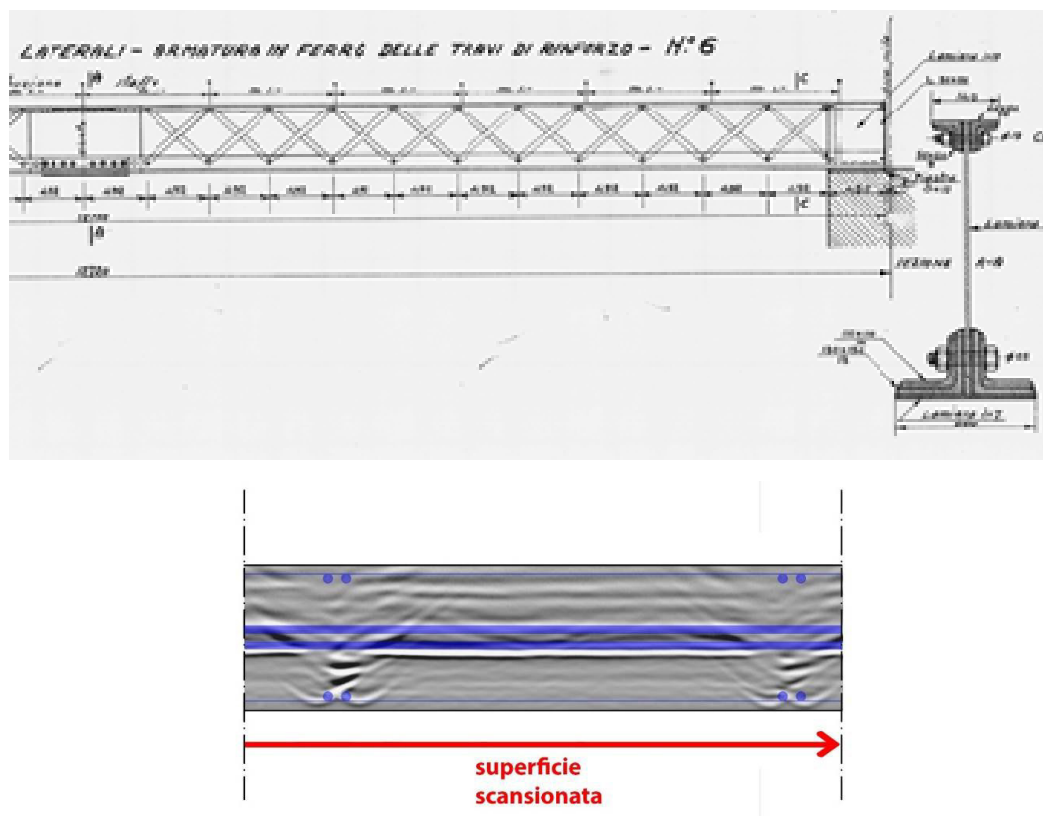
Le armature sono state invece individuate tramite tomografie soniche ad eco-impulsi (UT-pe) associate alle analisi georadar (GR). I risultati da esse desunte sono stati confrontati con i disegni originali di progetto che è stato possibile reperire ed hanno consentito di osservare una buona corrispondenza con gli stessi; non è stato tuttavia possibile pervenire

ad un'individuazione di dettaglio delle armature per quanto riguarda numero, diametro e stato di degrado, elementi che risultano comunque determinanti per effettuare la valutazione della vulnerabilità statica e sismica della struttura.

Fig. 6 – Sezione long. verticale di progetto ed orizzontale ipotesi ricostruttiva

A posteriori è stato possibile valutare che una possibilità interessante per ottenere una migliore risoluzione ed al limite riconoscere la tessitura del traliccio d'anima avrebbe potuto essere la realizzazione di tomografie 3D dell'anima delle travi di rinforzo, sia con il tomografo sia con il radar.
