Dalla conoscenza dell'edificio alla modellazione strutturale, un percorso obbligato: il caso di due edifici seicenteschi nel contesto valtellinese

ALESSANDRO ARMANASCO, DARIO FOPPOLI

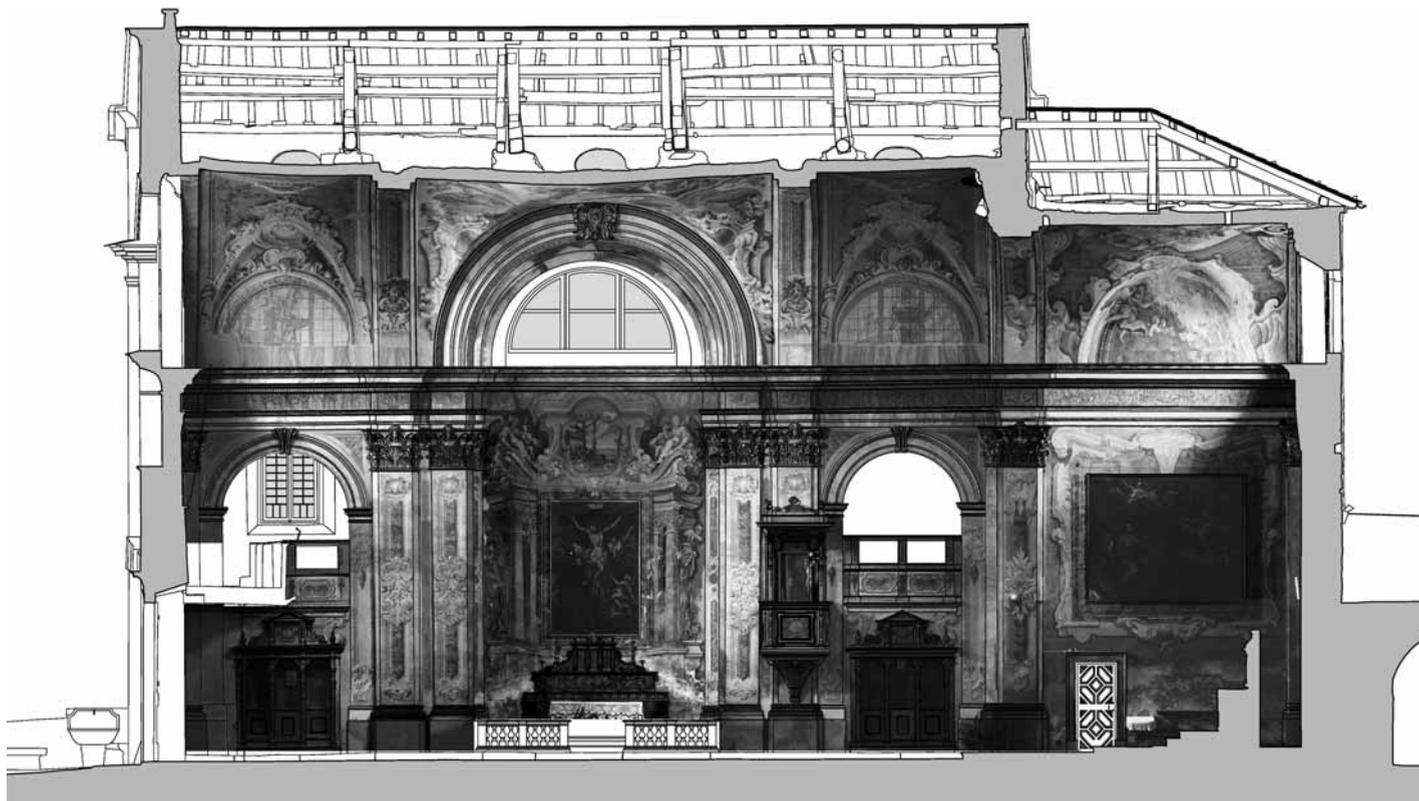
Attualmente la chiesa, di proprietà comunale, è interessata da significativi fenomeni di dissesto che si esplicitano in un rilevante quadro fessurativo che interessa principalmente le murature e le volte della campata centrale e della prima campata, oltre che la facciata principale.

2. Chiesa di S. Ignazio – sezione longitudinale: già a questa scala risultano evidenti gli spanciamenti delle volte.

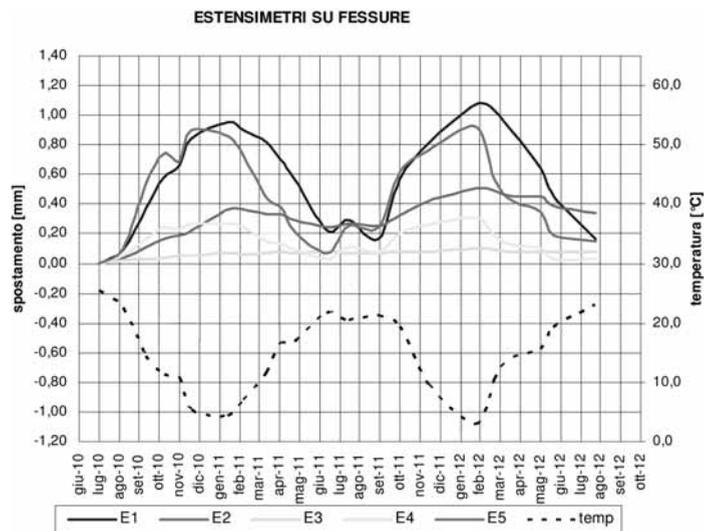
I dati finora disponibili (fig. 4) confortano in merito all'efficacia degli interventi provvisori realizzati (sia attualmente che nel passato) in quanto non evidenziano trend di lungo periodo che possano indurre ad ipotizzare l'ulteriore evoluzione dei movimenti strutturali già osservati.

4. Chiesa di S. Ignazio – Diagramma di monitoraggio strutturale.
