# RESTAURO ARCHITETTONICO

# IL PARCO ARCHEOLOGICO DI CASTELSEPRIO

STEFANIA GUIDUCCI E MARZIO MERCANDELLI

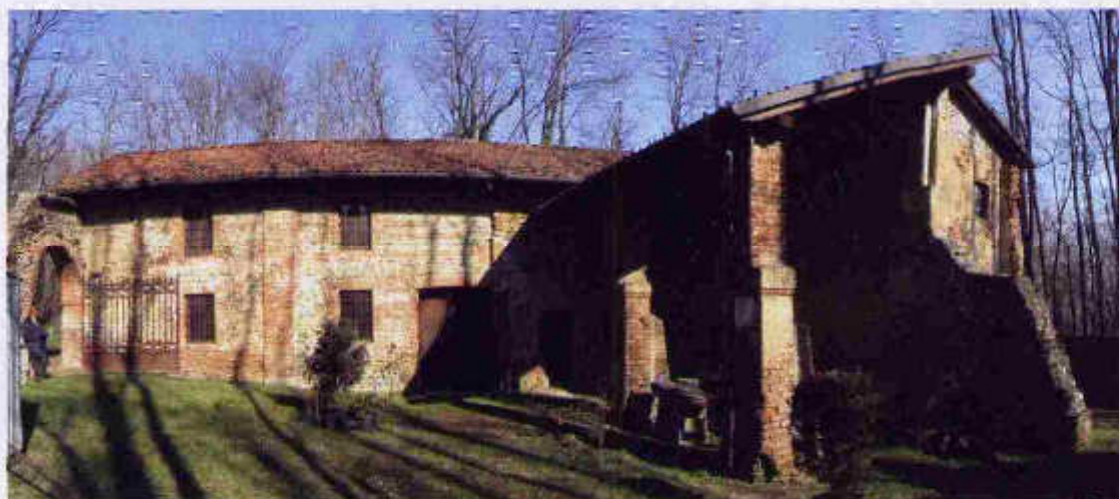
FIGURA 2 • Castelseprio, parco archeologico. Stato di fatto della Cascina Monastero di San Giovanni.

**Lo stato dei luoghi.** Il complesso, costituito sinteticamente da tre corpi di fabbrica (ambienti conventuali, chiesa e cascina) disposti a L e da un cortile chiuso da un muro di cinta sui lati restanti (**fig. 2**), era da sempre rimasto estraneo al percorso di visita, essendo stato oggetto solo di interventi volti all'utilizzo di alcuni ambienti con funzione di deposito di materiale (**fig. 3**). Anche l'importante intervento di restauro degli affreschi dell'abside della chiesa non ne aveva consentito l'apertura al pubblico, data la situazione di inagibilità della struttura (**fig. 4**).

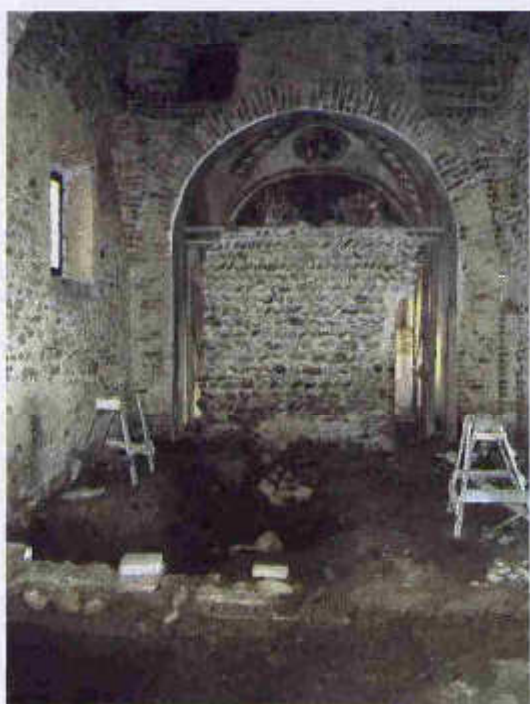
FIGURA 3 • Castelseprio, parco archeologico. Stato di fatto della chiesa: costituita da aula con copertura a doppia falda era priva di pavimentazione e articolata in due campate separate da un arco-diaframma ricostruito durante l'intervento degli anni '90; l'abside affrescata era separata dal resto dell'aula da un muro.

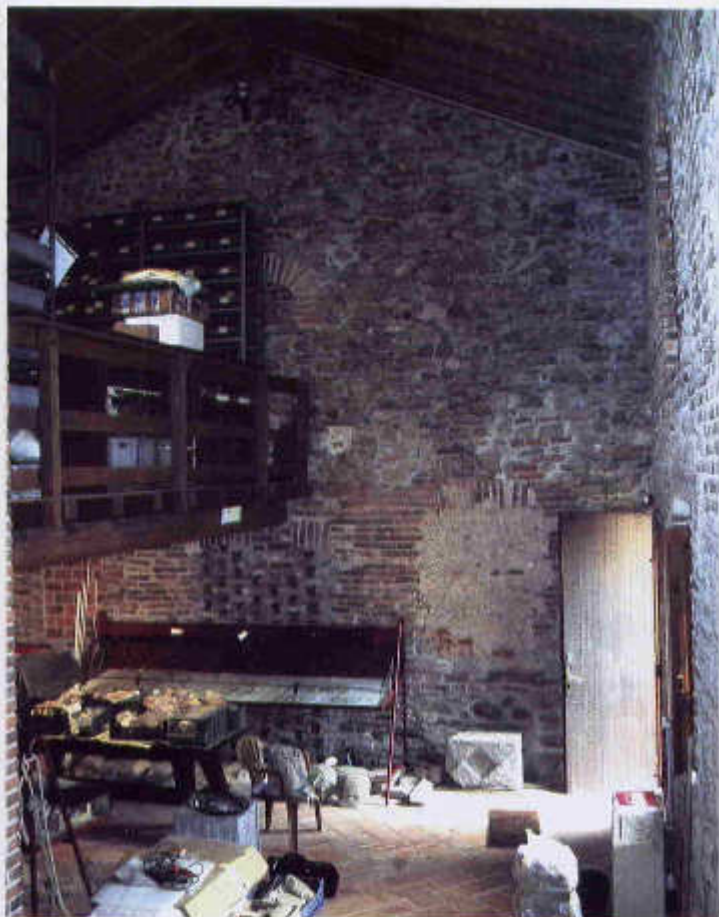
FIGURA 4 • Castelseprio, parco archeologico, Cascina Monastero di San Giovanni. Stato di fatto della cascina: l'ambiente della cascina era costituito da un vano a doppia altezza, da un pavimento in piastrelle in cotto appoggiate su un massetto a diretto contatto con la terra e da un soppalco in legno che si innestava al centro della facciata della chiesa.

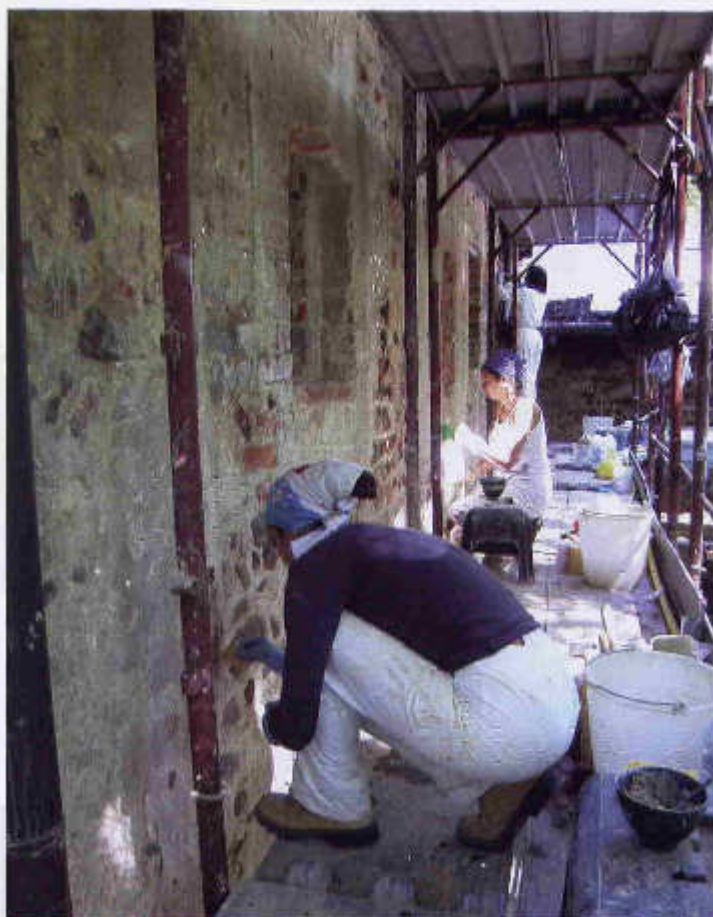
FIGURA 5 • Castelseprio, parco archeologico, Cascina Monastero di San Giovanni. Fasi dell'intervento di restauro: attacco biologico, processi disagregativi delle malte e dei laterizi, distacco e sollevamento dei lacerti di intonaco. Dopo la rimozione dei depositi superficiali incoerenti è stata effettuata una disinfezione di tutte le superfici con apposito biocida.

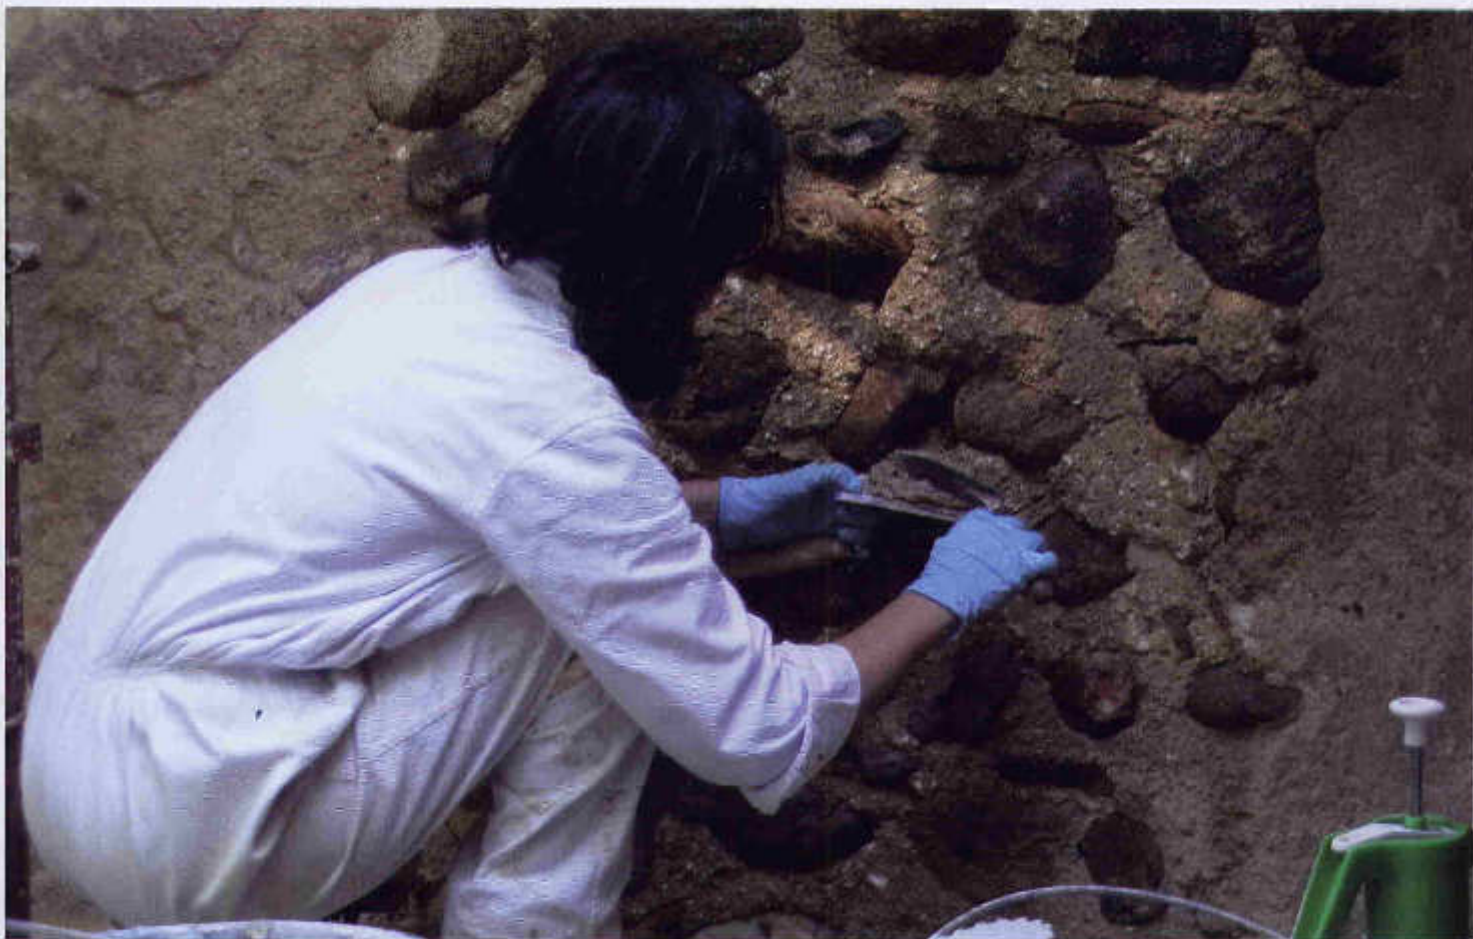
FIGURA 6 • Castelseprio, parco archeologico, Cascina Monastero di San Giovanni. Consolidamento e ristilatura dei giunti di malta. Negli spazi vuoti tra i conci e i laterizi del paramento è stata applicata la malta di ristilatura, in leggero sottolivello, seguita da un lavaggio superficiale in fase di media presa, per metterne in evidenza le cariche.

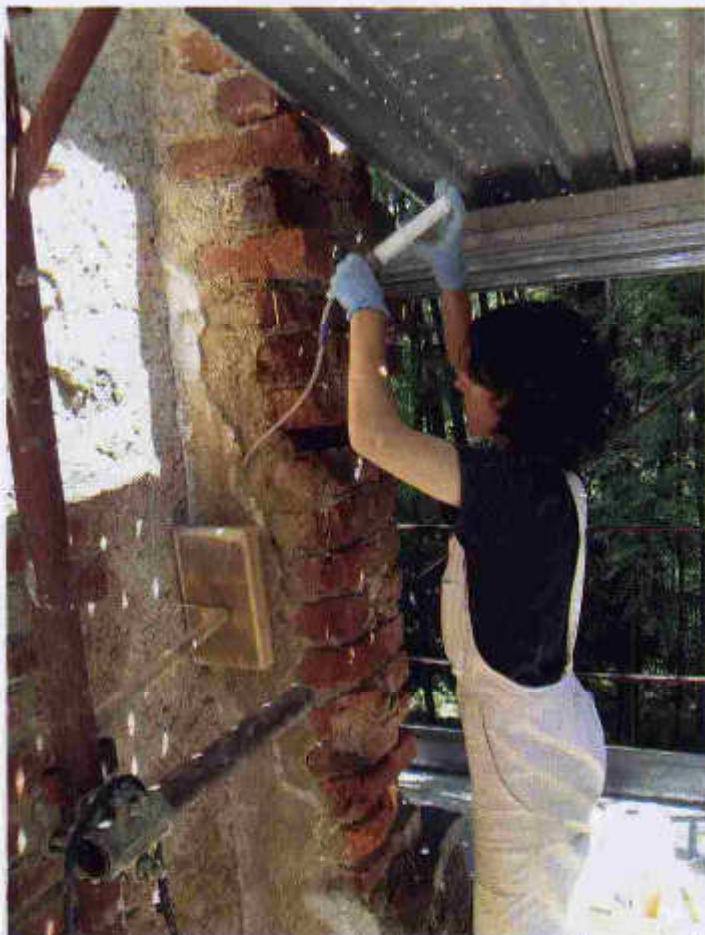
FIGURA 7 • Castelseprio, parco archeologico, Cascina Monastero di San Giovanni. Difetti di adesione e coesione nella sequenza degli intonaci. Il consolidamento in profondità è avvenuto mediante iniezioni di malta idraulica con aggiunta di un fluidificante e facendo riaderire le parti di intonaco distaccate dal supporto.

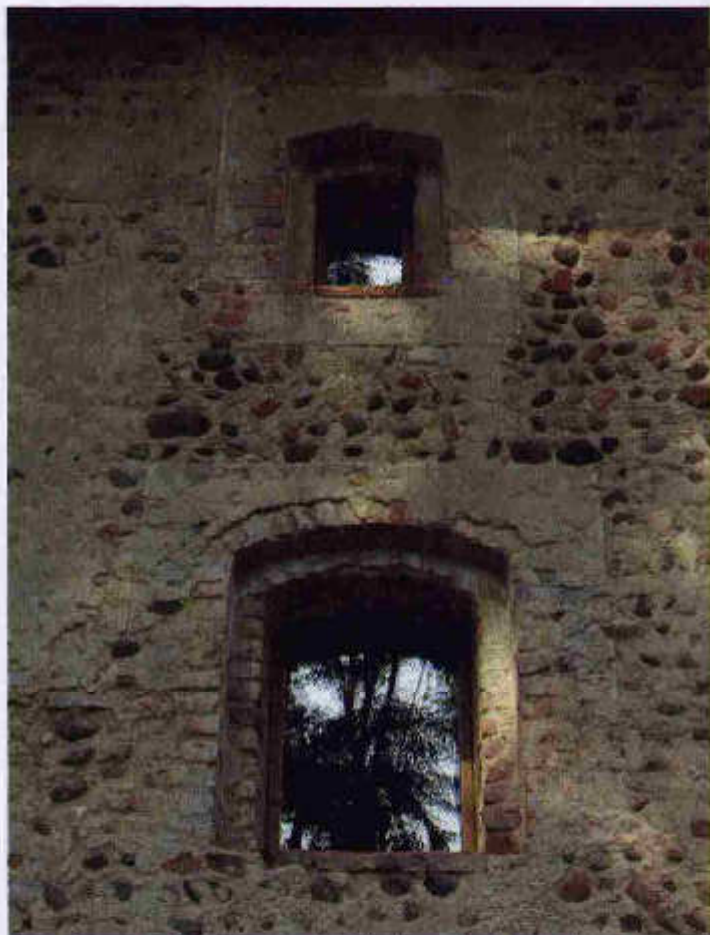
FIGURA 8 • Castelseprio, parco archeologico, Cascina Monastero di San Giovanni. Particolare della facciata est dell'ala conventuale al termine dell'intervento conservativo.

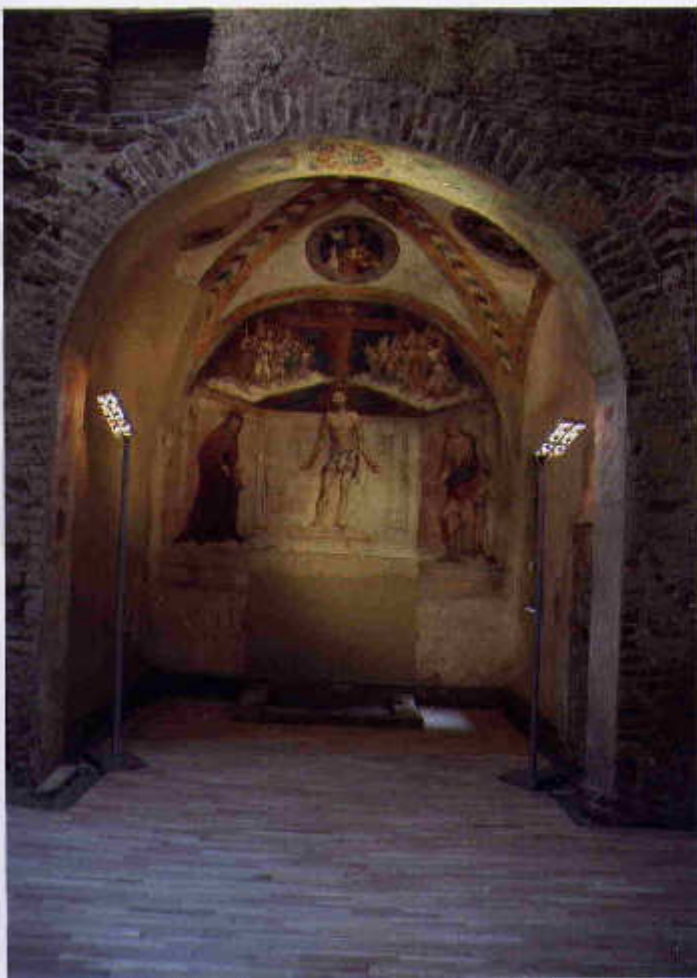
FIGURA 10 • Castelseprio, parco archeologico, Cascina Monastero di San Giovanni. L'abside della chiesa al termine degli interventi conservativi.

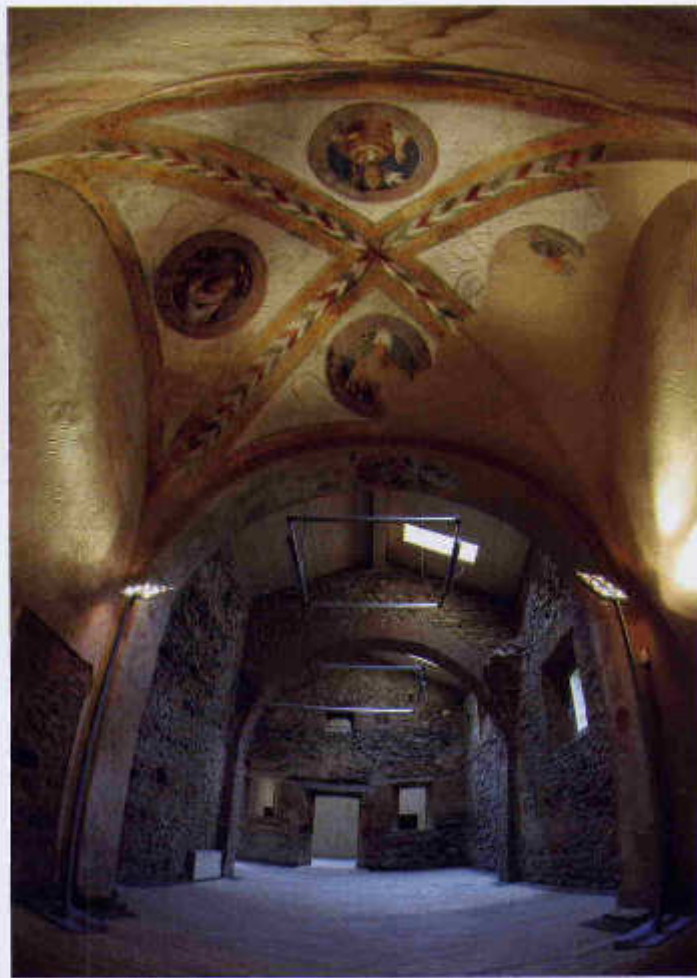
FIGURA 12 • Castelseprio, parco archeologico, Cascina Monastero di San Giovanni. L'area espositiva nella navata della chiesa.

Anche per facilitare la fruizione degli ambienti a persone diversamente abili, tutte le attività pubbliche dovevano essere concentrate al piano terra (**figg. 12 e 13**).

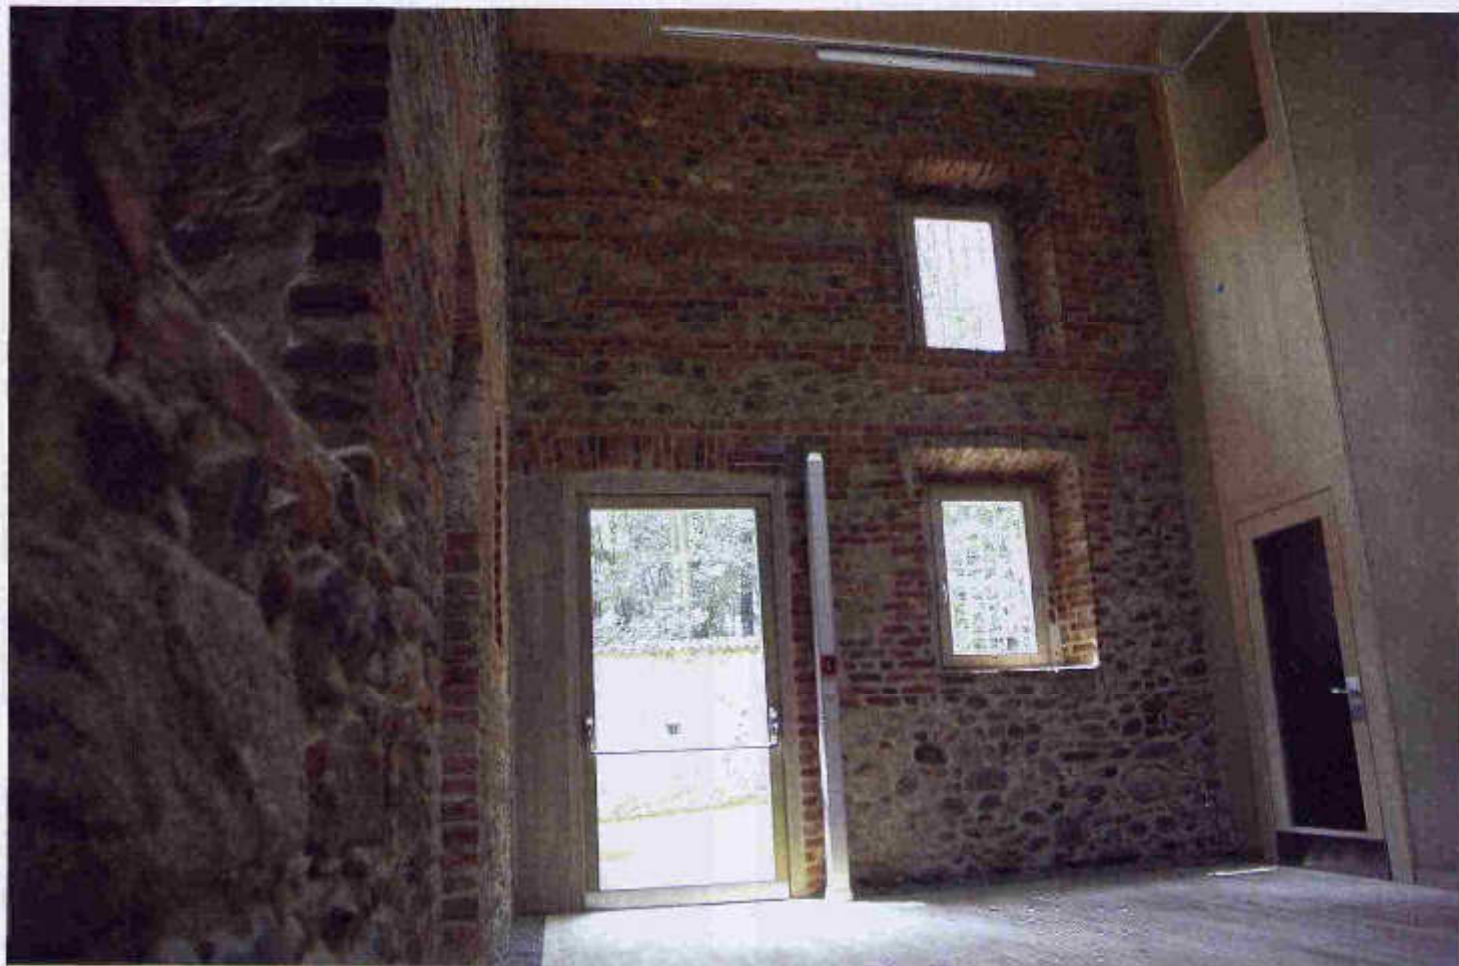
FIGURA 13 • Castelseprio, parco archeologico, Cascina Monastero di San Giovanni. Gli ambienti di servizio nella cascina: le funzioni di deposito e di laboratorio scientifico sono inserite nel nuovo volume creato con l'eliminazione del soppalco.

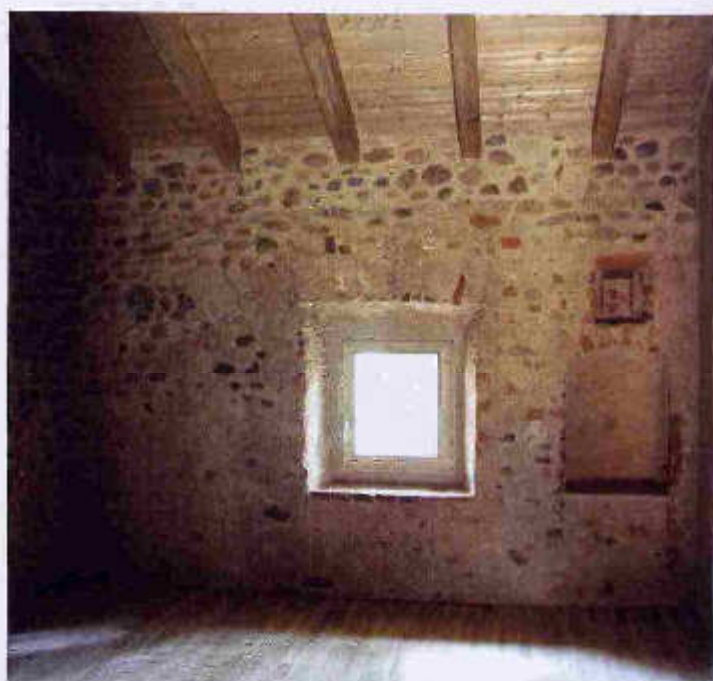
FIGURA 14 • Castelseprio, parco archeologico, Cascina Monastero di San Giovanni. L'ingresso all'area espositiva: la facciata principale della chiesa diventa un interno in seguito all'aggiunta del corpo della cascina nel secolo XVII. L'eliminazione del soppalco recente consente di apprezzarla nel suo complesso.

cente, creando un nuovo volume nel lato ovest e liberando così l'antica facciata della chiesa (**fig. 14**).

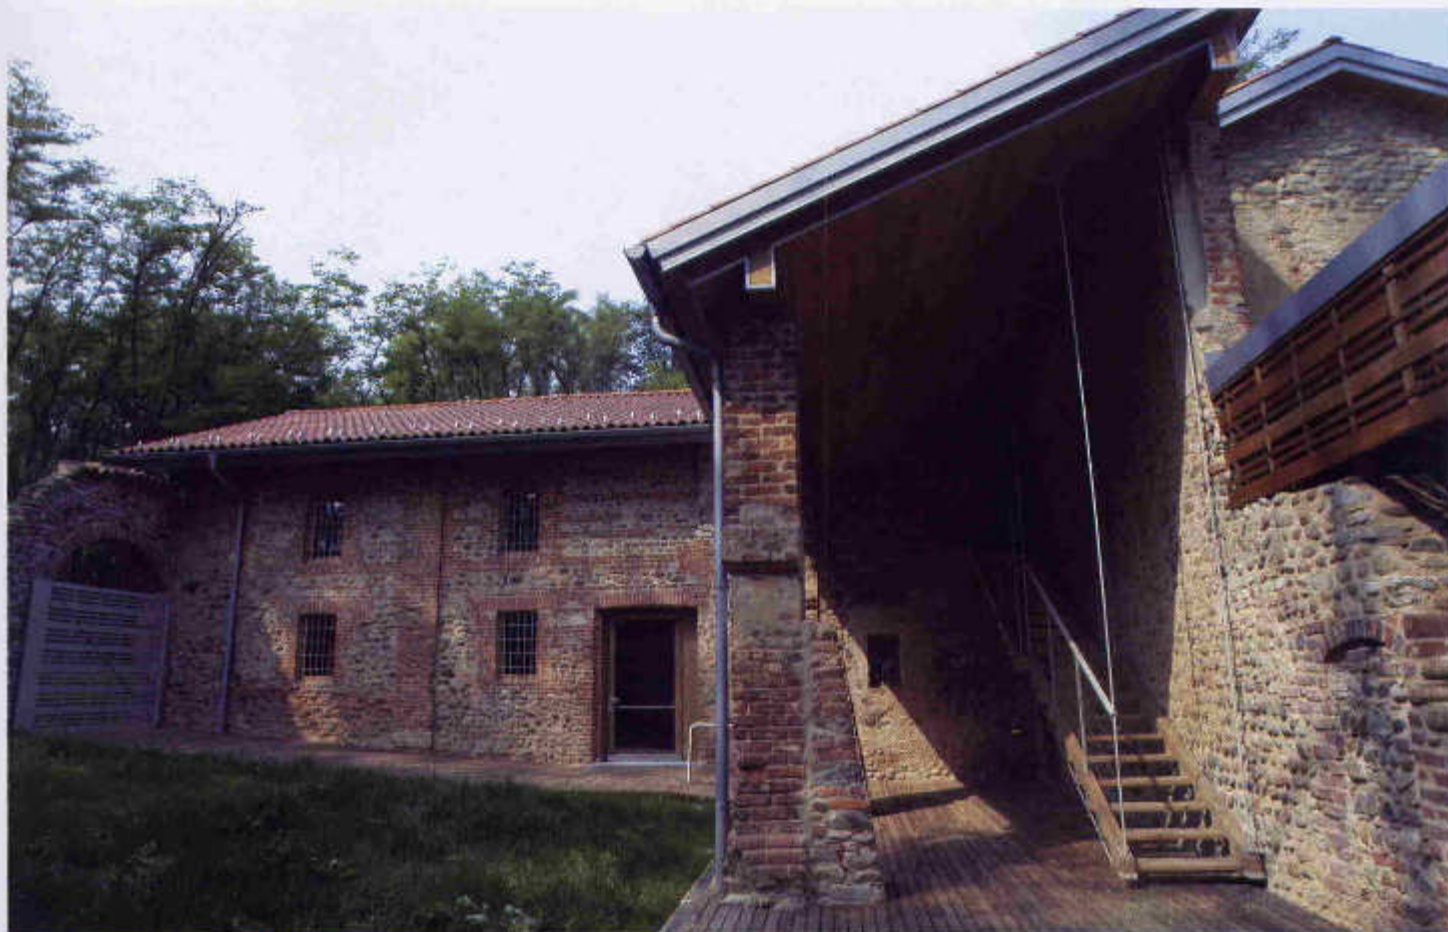
FIGURA 16 • Castelseprio, parco archeologico, Cascina Monastero di San Giovanni. Facciata ovest degli ambienti conventuali: inserimento della scala esterna, coperta dal porticato, per l'accesso agli ambienti riservati al personale della Soprintendenza.

Gli spazi riservati al personale della Soprintendenza avrebbero trovato collocazione al piano primo degli ambienti conventuali (**fig. 15**) con l'inserimento del solaio crollato, in legno, e l'aggiunta di una scala esterna (**figg. 16 e 17**).

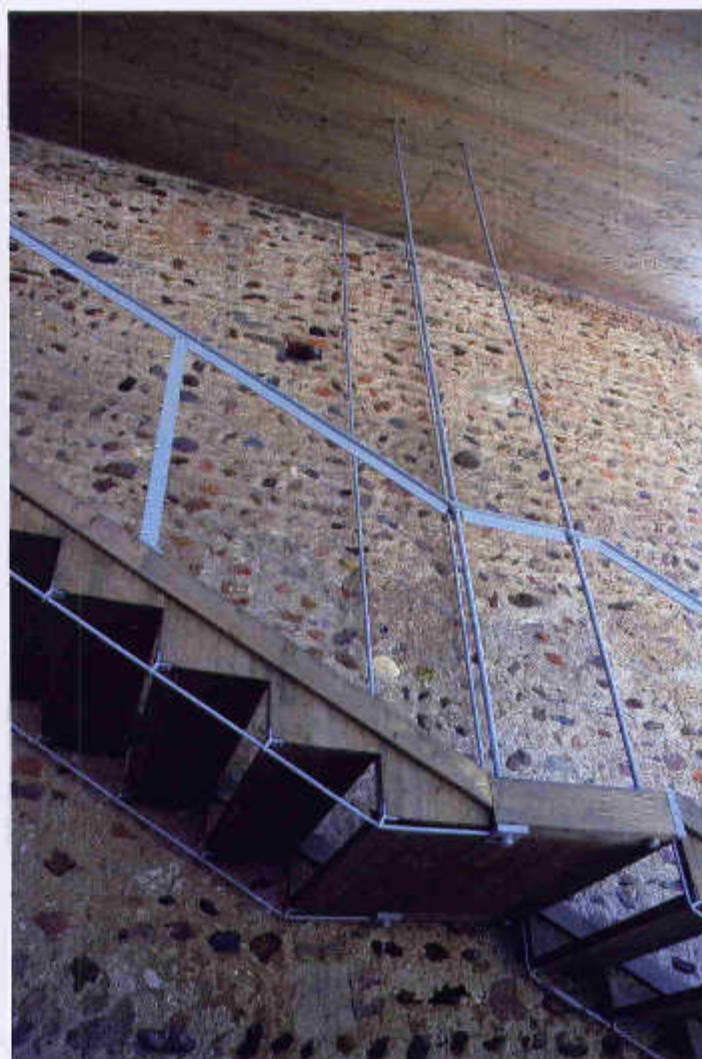
FIGURA 17 • Castelseprio, parco archeologico, Cascina Monastero di San Giovanni, particolare della scala esterna sospesa alla copertura. La scala, con pedate in legno, è sostenuta da una doppia struttura leggera in acciaio zincato sospesa per mezzo di tiranti.

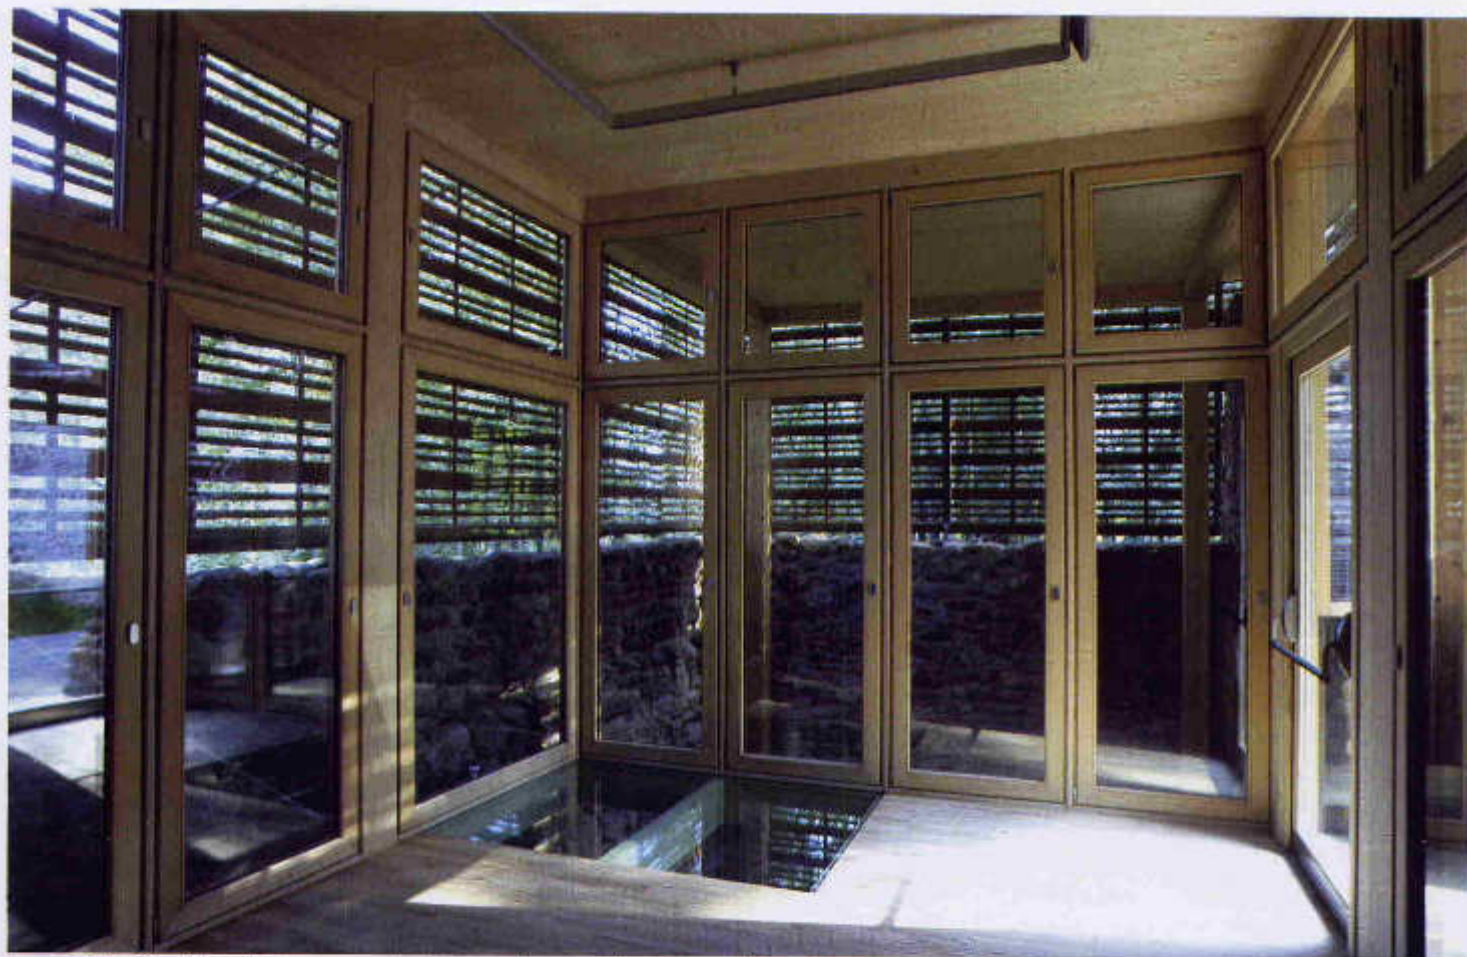
**FIGURA 20** • Castelseprio, parco archeologico, Cascina Monastero di San Giovanni. Il nuovo volume caratterizzato da trasparenza e reversibilità: la struttura a telaio è in legno lamellare di abete. Tiranti Ø 12 in acciaio zincato ad alta resistenza, mantenuti a vista, sono stati utilizzati per i controventi e i rinforzi dei muri contro terra.

Il nuovo volume, come l'intervento nella sua globalità, doveva perciò, necessariamente, essere caratterizzato dalla massima trasparenza (**fig. 20**) per consentire la lettura di quell'ambiente scomparso ma la cui storia era ancora ben leggibile sulle murature stesse (**figg. 21 e 22**), nonché dal più alto grado possibile di autonomia statica rispetto alle strutture esistenti, accostandosi a esse e proteggendole (**figg. 23 e 24**), mantenendo un elevato grado di reversibilità, e che tenesse conto delle problematiche di sostenibilità ambientali e di risparmio energetico.

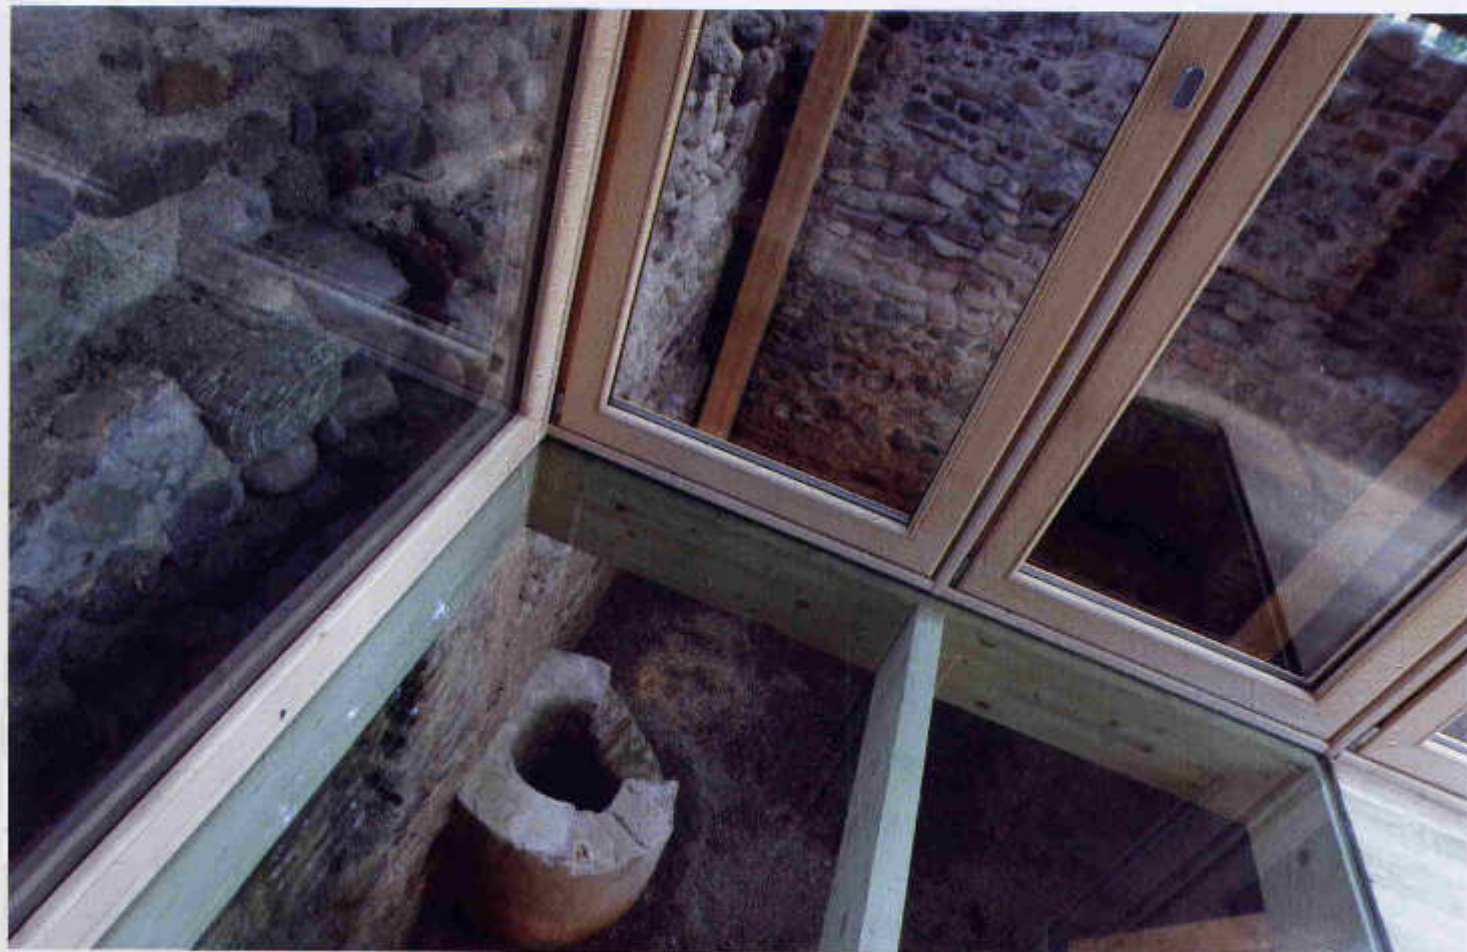
**FIGURA 21** • Castelseprio, parco archeologico, Cascina Monastero di San Giovanni. Particolare della pavimentazione. In seguito al rinvenimento del locale seminterrato si rese indispensabile la modifica del nuovo volume con un ridimensionamento dell'area pavimentata e l'inserimento di alcune lastre in vetro strutturale calpestabile.

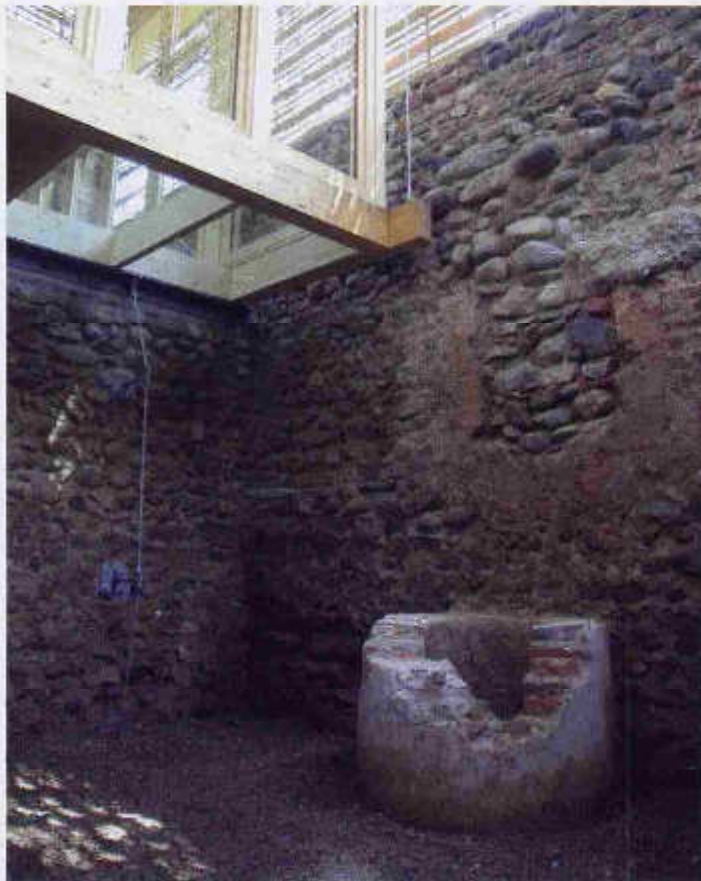
**FIGURA 22** • Castelseprio, parco archeologico, Cascina Monastero di San Giovanni. Particolare del locale interrato: gli scavi archeologici hanno portato alla luce, in una parte del sedime dell'ala conventuale, un ambiente interrato provvisto di aperture tamponate in antico e di un pozzo che s'impasta su un pavimento in battuto di malta.

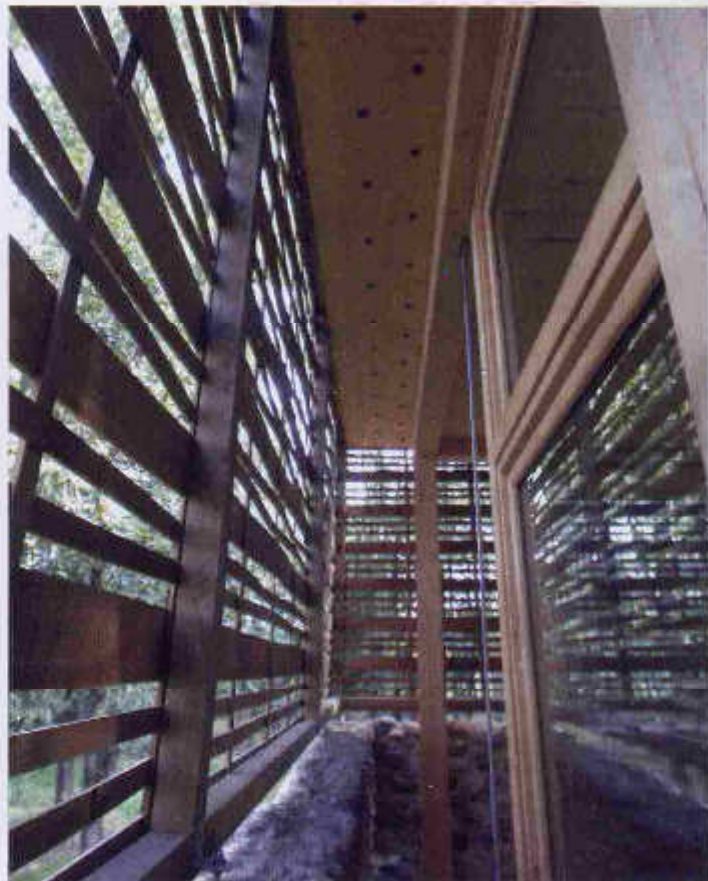
**FIGURA 24** • Castelseprio, parco archeologico, Cascina Monastero di San Giovanni. Particolare dell'innesto tra struttura nuova e muratura antica: la nuova struttura, completamente indipendente dai muri esistenti, è impostata su puntoni in legno opportunamente controventati con tiranti metallici e in parte appesa alla copertura.

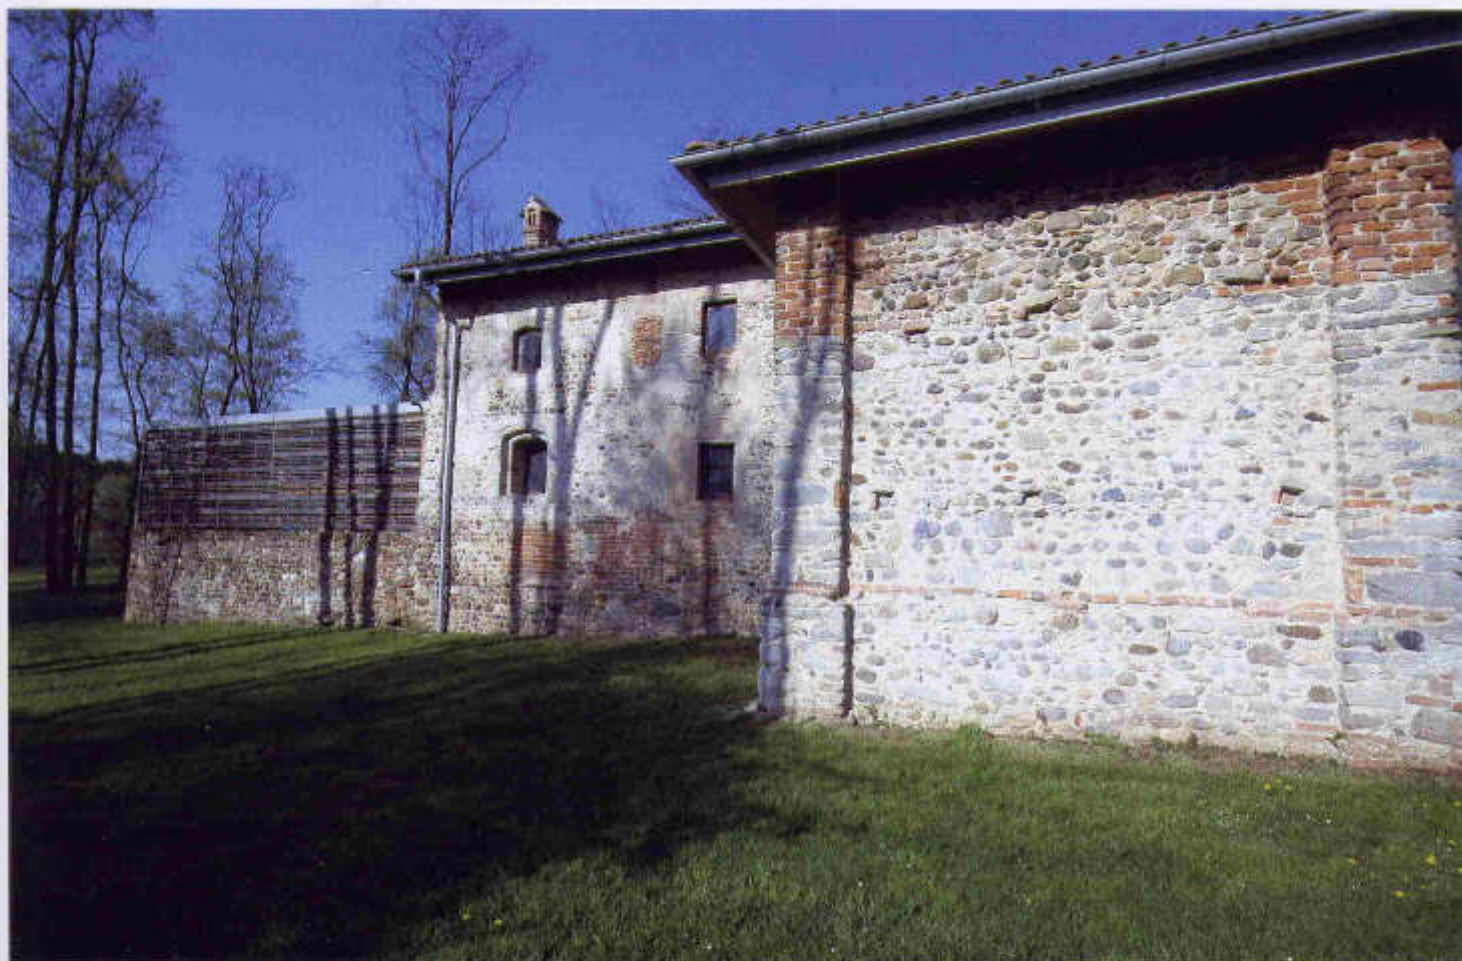
**FIGURA 25** • Castelseprio, parco archeologico, Cascina Monastero di San Giovanni. Prospetto est del complesso. In successione: l'abside della chiesa, gli ambienti conventuali e il nuovo volume caratterizzato dall'intreccio ligneo. Si è proposta una rilettura della texture chiaroscurale reinterpretando le antiche strutture lignee e le trame in mattoni dei cascinali limitrofi e assolvendo alla funzione di ombreggiatura.

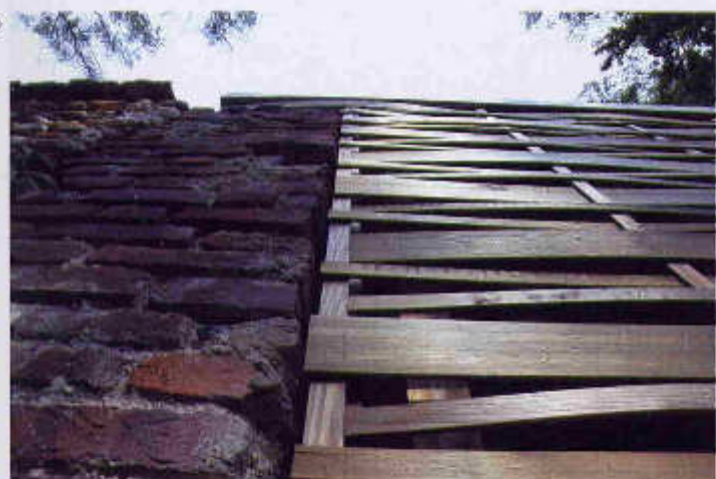
**FIGURA 26** • Castelseprio, parco archeologico, Cascina Monastero di San Giovanni. Particolare della schermatura lignea intrecciata: il larice ha la caratteristica, se esposto agli agenti atmosferici, una colorazione grigio-azzurra simile a quella delle pietre.

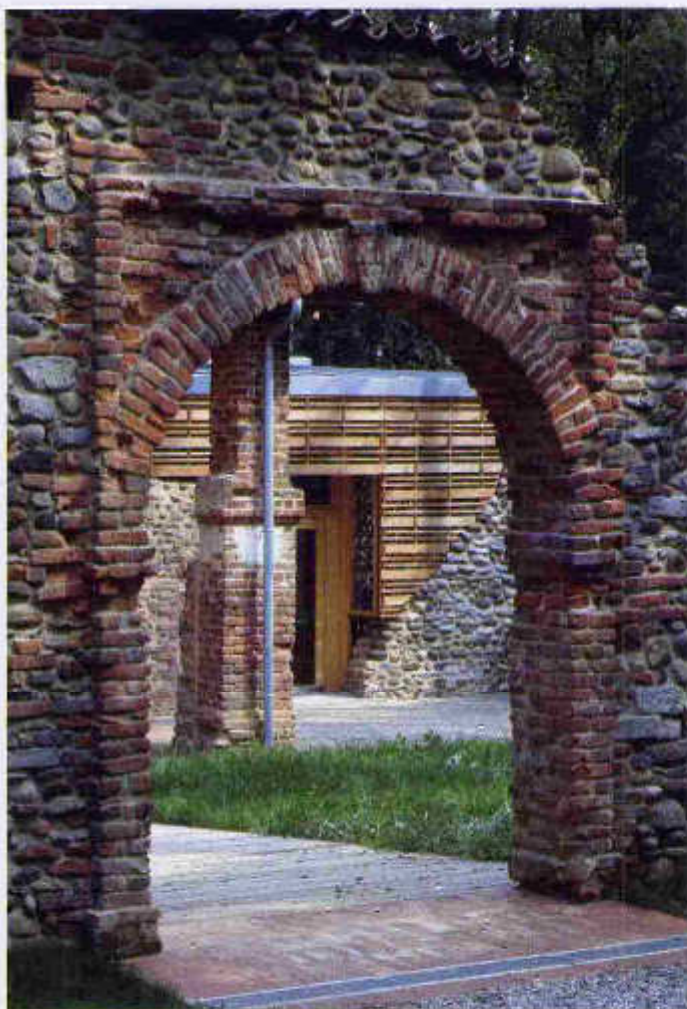
FIGURA 28 • Castelseprio, parco archeologico, Cascina Monastero di San Giovanni. Il portale d'ingresso al cortile e, sullo sfondo, l'ingresso al nuovo volume.

Il cortile, completamente racchiuso dalle mura di cinta, ben si prestava per lo svolgimento di attività didattiche all'aperto con le scolaresche e per esposizioni temporanee, ed è stato perciò lasciato a prato<sup>13</sup> (**fig. 28**).

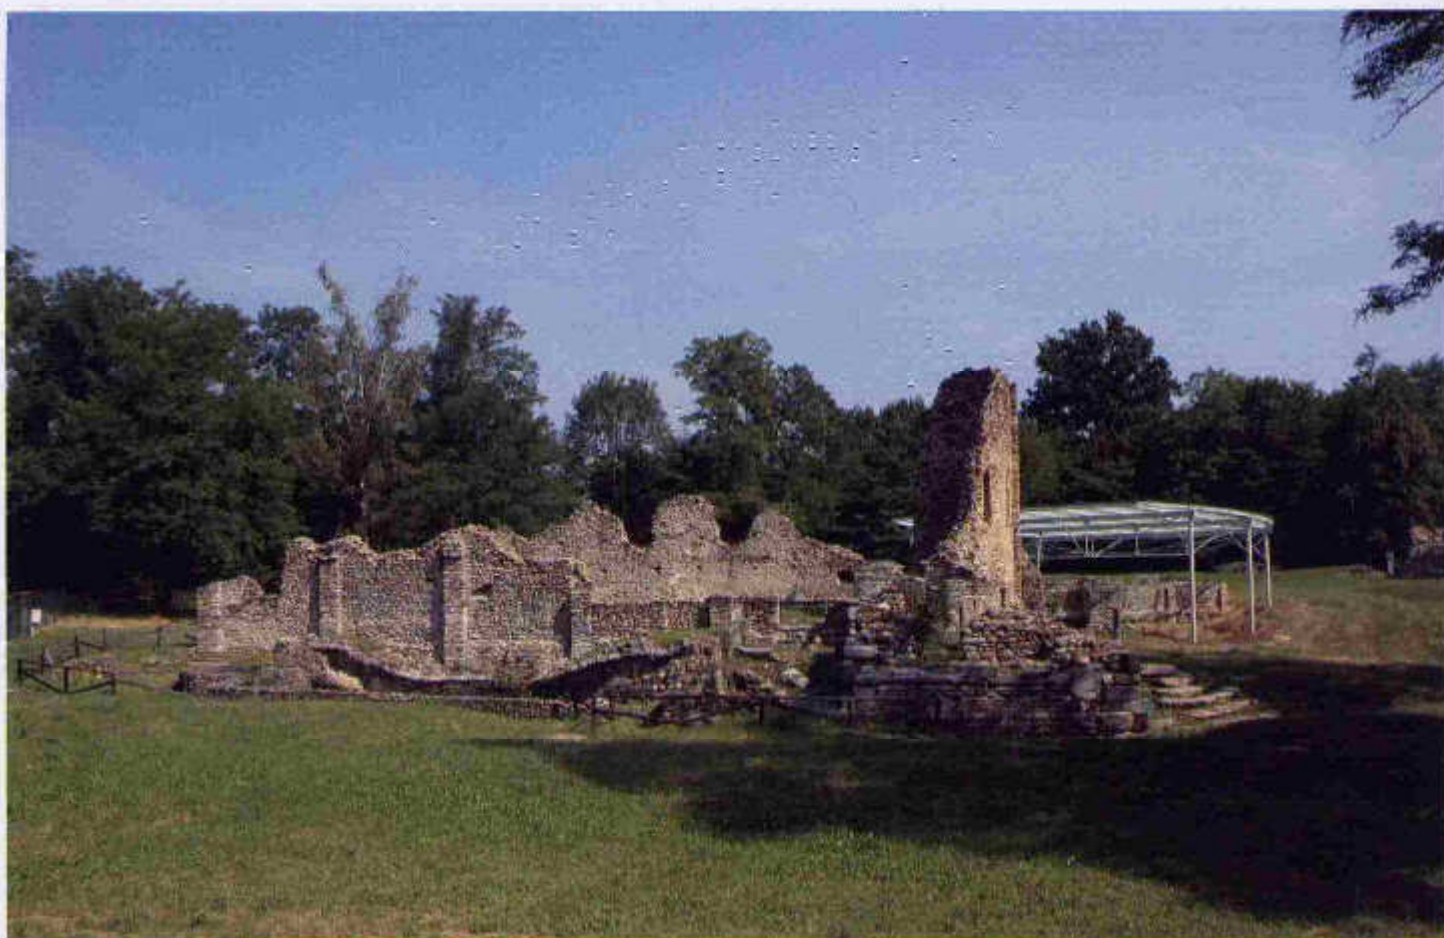
FIGURA 29 • Castelseprio, parco archeologico, Cascina Monastero di San Giovanni. La Basilica di San Giovanni al termine degli interventi conservativi: le cause di degrado sono da ricercarsi nella presenza abbondante di acqua nelle murature, per deposito nelle parti concave dei muri, nei periodici cicli di gelo e disgelo e nella crescita di estesi apparati radicali.

Gli interventi conservativi sulle strutture archeologiche hanno fino ad ora interessato la Basilica di San Giovanni (**fig. 29**), la torre della Basilica, l'Edificio VI (II lotto) e il Battistero di San Giovanni, l'Edificio I e la Chiesa di San Paolo (III lotto, ancora in corso) (**figg. 30-32**).

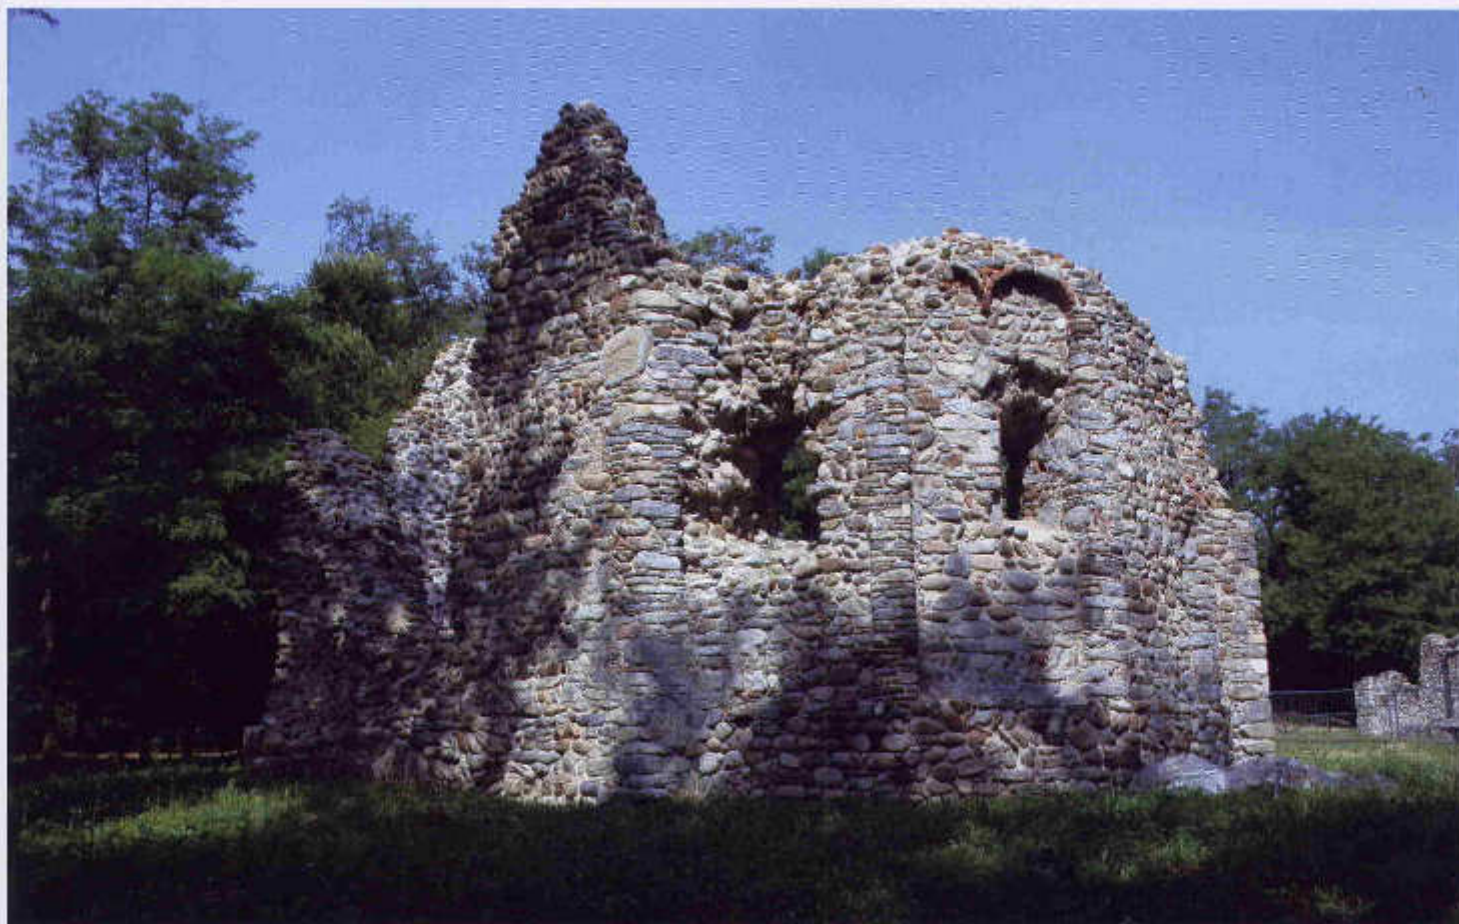
FIGURA 30 • Castelseprio, parco archeologico, Cascina Monastero di San Giovanni. La Chiesa di San Paolo al termine degli interventi conservativi: riguardo alle numerose lacune presenti si è scelto, come per tutto l'intervento, di non risarcire quelle che non fossero causa di crolli o pericolose per la stabilità.
