# RESTAURO ARCHITETTONICO

# IL PARCO ARCHEOLOGICO DI CASTELSEPRIO

STEFANIA GUIDUCCI E MARZIO MERCANDELLI

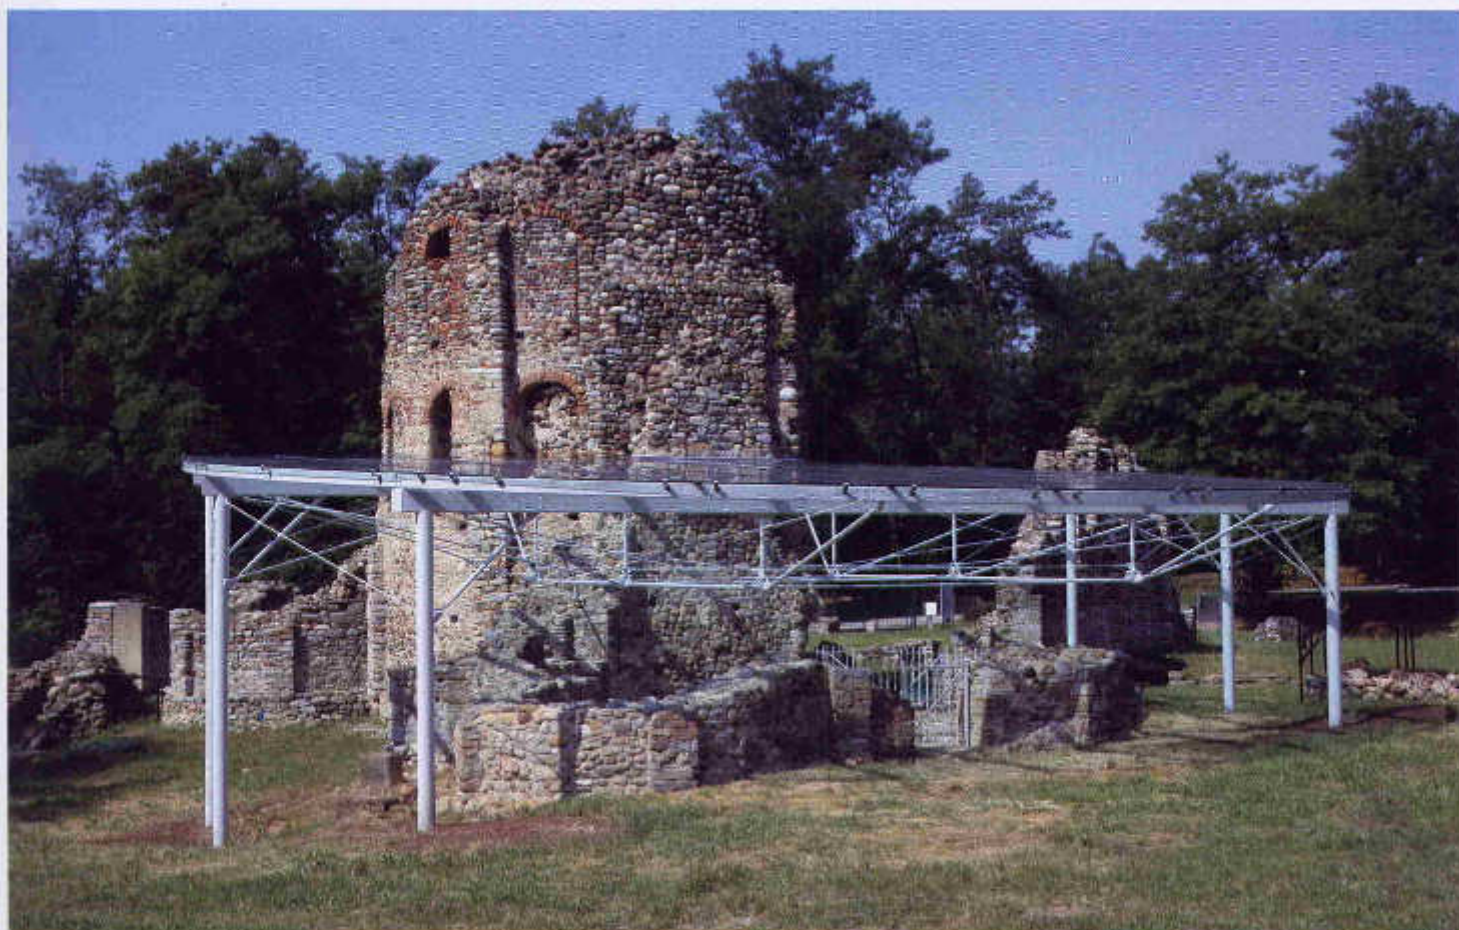
FIGURA 31 • Castelseprio, parco archeologico, Cascina Monastero di San Giovanni. La nuova copertura del battistero: l'ampia superficie (165 m<sup>2</sup>) è dettata dalla necessità di impostare i pilastri di sostegno ben al di fuori del perimetro del battistero in modo da non interferire con esso e con le sepolture esterne.

La struttura è composta da tre portali bidimensionali in acciaio zincato, controventati nelle due direzioni; la copertura è in lastre in vetro stratificato. Tutte le unioni sono state progettate a secco, in modo da evitare di danneggiare le preesistenze archeologiche; la struttura è stata poi assemblata in opera.

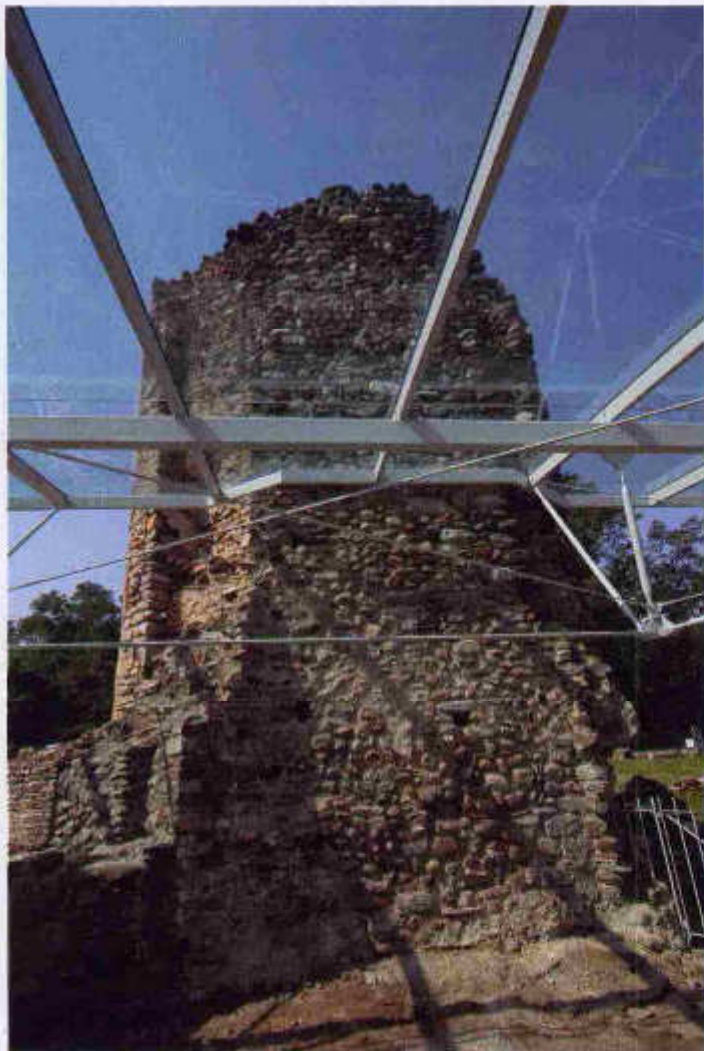
FIGURA 32 • Castelseprio, parco archeologico, Cascina Monastero di San Giovanni. La copertura del battistero verso l'abside di San Giovanni: la struttura portante è in acciaio e la copertura in lastre di vetro stratificato.

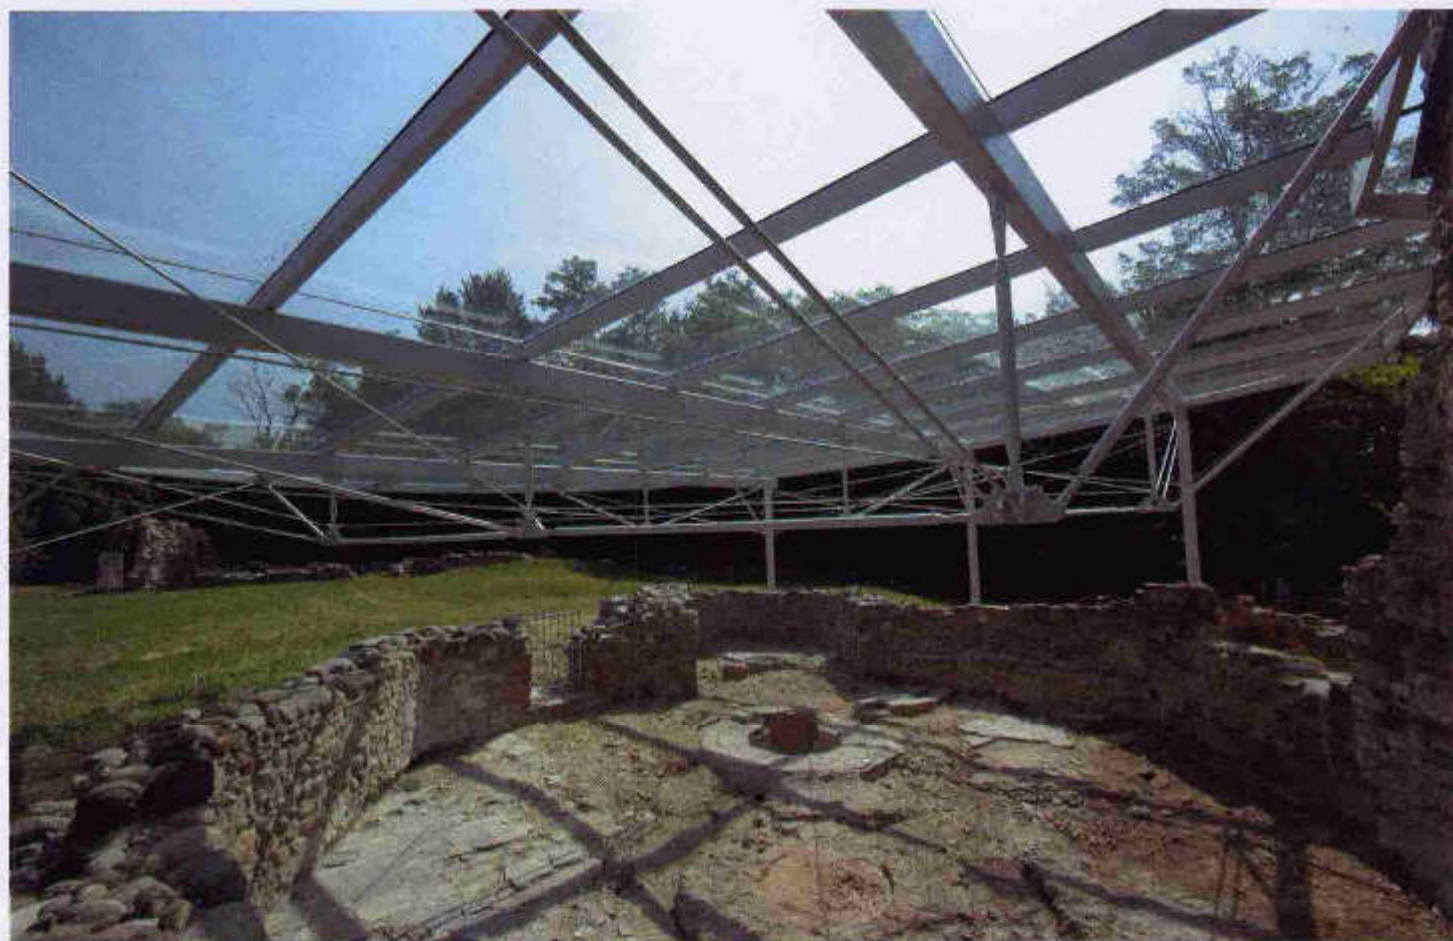
FIGURA 33 • Castelseprio, parco archeologico, Cascina Monastero di San Giovanni. Copertura del battistero presso l'abside di San Giovanni: i profili necessari al fissaggio longitudinale delle lastre sono stati progettati in ferro zincato nervato, la lattoneria in acciaio inox satinato 10/10 mm.
