## GLI ESITI DELLE ANALISI SULLA CHIESA E LA CREAZIONE DI UNA FONDAZIONE DI SCOPO

### San Romerio: sistemare il contrafforte come primo lavoro

### Le analisi su San Romerio

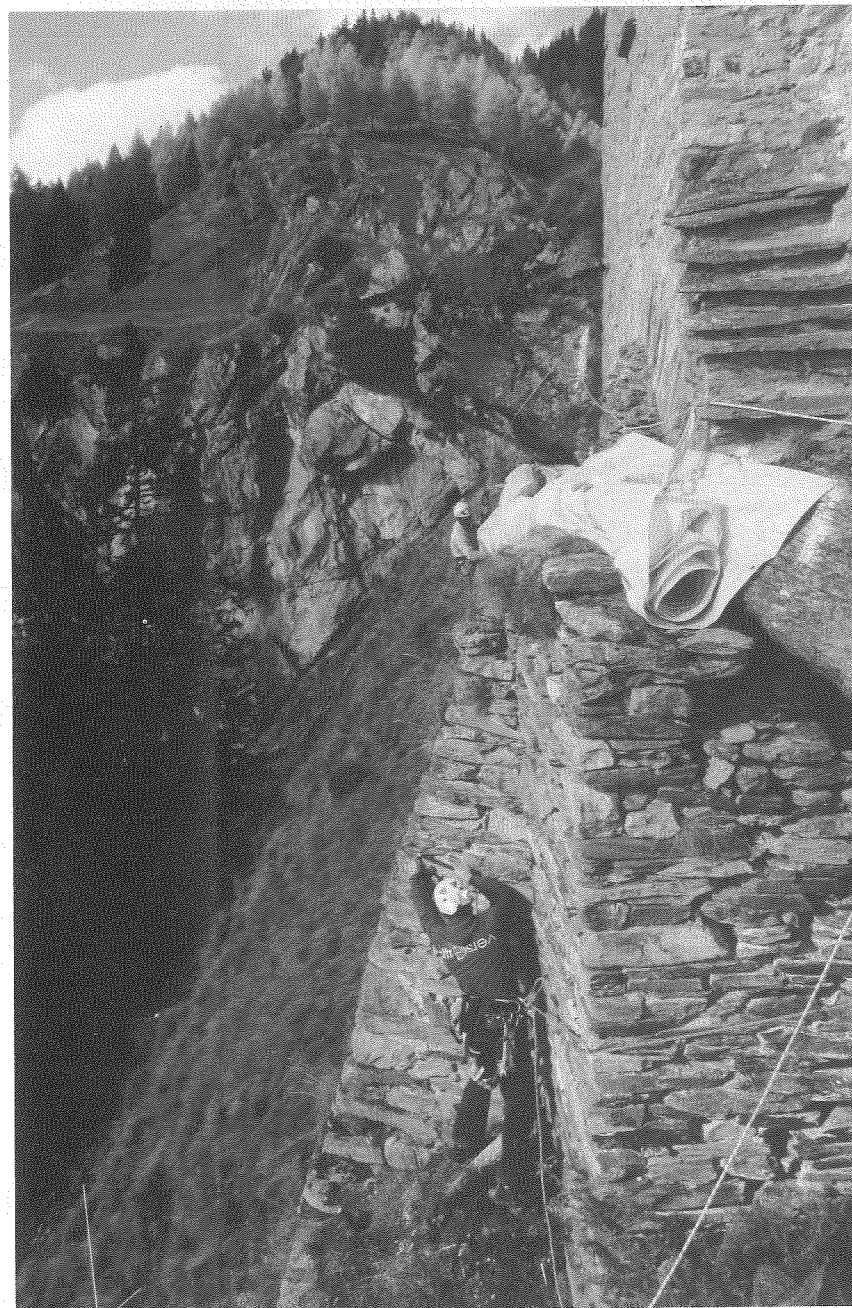
Dall'ampia e dettagliata analisi svolta, il problema più vistoso risulta il dissesto di una parte di muro del contrafforte. Il contrafforte di valle, nella sua parte superficiale, si è disgregato e il muro affianco si è molto inclinato fuori piombo. «Tuttavia, dalle vecchie fotografie si intuisce che già nel 1977 il muro risultava inclinato e non pare che la sua pendenza sia variata in modo significativo negli ultimi trent'anni», chiarisce l'esperto tiranese. «Invece purtroppo i

Posizionamento del telo verde per proteggere il contrafforte

Oggi il punto di massima criticità sta tra la chiesa e il contrafforte. Quando negli anni '50 hanno ricostruito la facciata arretrandola leggermente, il contrafforte è rimasto staccato, per cui si è creato un gradino tra le parti strutturali menzionate. Quando piove, vi si infiltra l'acqua e, se nevicata, si accumula la neve favorendo il deterioramento del sostegno. L'infiltrazione dell'acqua è quindi la principale causa del cedimento rilevato. Questo è il motivo per il quale il comune di Tirano, assieme al Servizio Monumenti di Coira, ha deciso di posizionare un telo verde a protezione. L'ingegnere Foppoli spiega: «Sicuramente bisogna intervenire a sistemare il contrafforte, ma è un'operazione

che occorre proteggere dall'acqua, quindi, due anni fa si è deciso di posizionare un telo provvisorio che lo tutelasse dal degrado. È chiaro che se le analisi avessero rivelato che la stabilità del contrafforte influenzava direttamente quella della chiesa sarebbe stato invece necessario intervenire d'urgenza con la sistemazione definitiva. Il telo è comunque provvisorio e, a causa delle condizioni estreme a cui risulta esposto lassù (vento e gelo), dopo due anni si è lacerato». Di conseguenza ad aprile di quest'anno è stato rimosso, ma il mese scorso il comune di Tirano ha provveduto a riposizionarne uno nuovo per fornire protezione in vista della prossima stagione invernale.
