# IL RUOLO DELLA CONOSCENZA COME PREREQUISITO FONDAMENTALE NEL PROGETTO DI RESTAURO: IL CASO DI PALAZZETTO BESTA DI BIANZONE (SO)

CAMILLA GIULIA BONAGLIA<sup>1</sup>, DARIO FOPPOLI<sup>2</sup>, LUCIA ALIVERTI<sup>3</sup>

This paper examines the role of knowledge as a fundamental prerequisite in the valorization of a cultural heritage building: Palazzetto Besta in Bianzone, an emblematic architectural complex in Valtellina dated back to 16th-century, which has undergone several transformations and is now in a state of neglect. The analysis of historical documents, and of the results of the minor (MDT) and non-destructive (NDT) diagnostic investigations, provided information for the comprehension of the building's evolutionary dynamics and guided the conservation project. Whereas the interpretation of urgent provisional interventions early detection and estimation of the degradation phenomenon's extension.

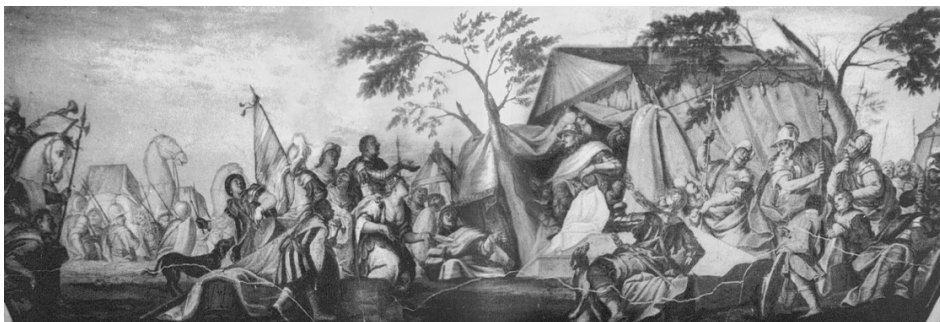
Fig. 2. Unica foto dell'affresco centrale del salone principale («La conquista di Gerusalemme») prima del crollo

Fenomeni di carattere strutturale hanno inoltre provocato l'apertura di lesioni, ed in particolare, nel salone principale, le deformazioni della volta hanno portato al distacco di un'ampia parte dell'affresco centrale, i cui frammenti sono stati tuttavia raccolti e conservati in attesa di una futura ricomposizione.

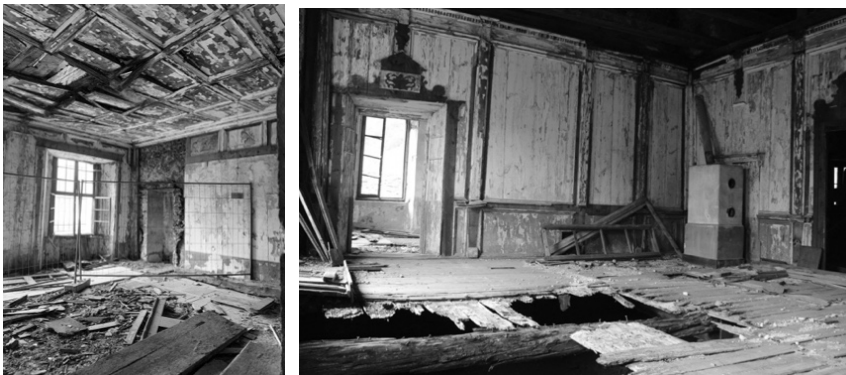
Fig. 3. Il fortissimo degrado delle stüe (locali foderati in legno) al piano primo (a sx) e al piano secondo (a dx)

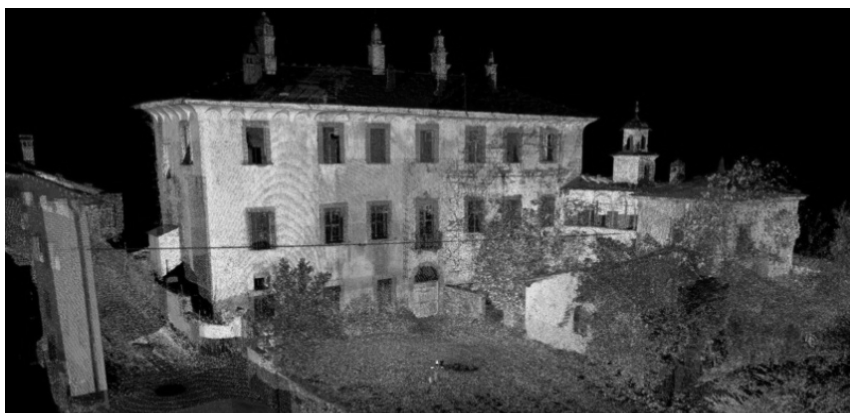
Fig. 4. Nuvola di punti ottenuta dal rilievo laser scanner del complesso

Nell'edificio in esame è stato quindi effettuato in prima battuta un rilievo laser scanner (Fig. 4) e del quadro fessurativo, che ha consentito di stabilire le caratteristiche geometriche tridimensionali ed analizzare i danni ed i dissesti in atto nella struttura.

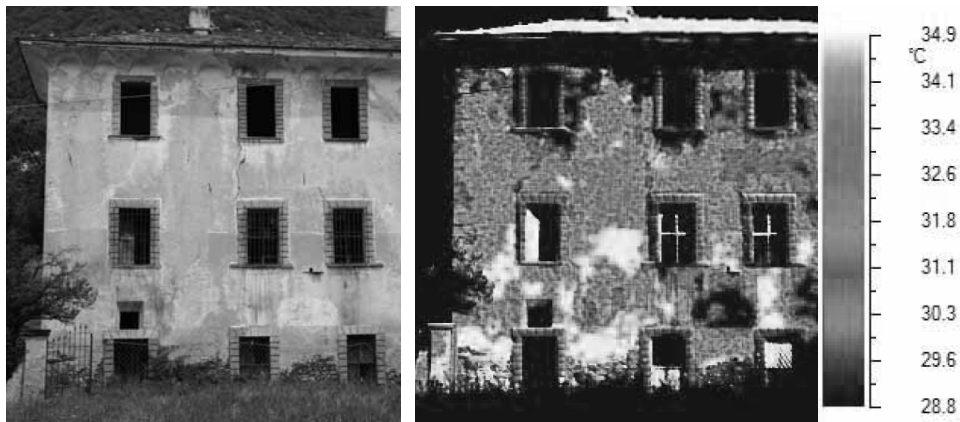
Fig. 6. Prospetto Sud, lato sinistro e rispettivo mosaico dei termogrammi (a dx)

Questa tipologia di analisi è stata integrata e completata dai rilievi termografici (Fig.6) che, analizzando la differenza di temperatura delle superfici degli elementi strutturali, permettono di individuare eventuali disomogeneità, di volta in volta attribuite alla presenza di cavedi, canne fumarie, aperture tamponate o discontinuità materiche<sup>7</sup>.
