# Le analisi e gli interventi strutturali

*Dario Foppoli, Emanuele Moretta*

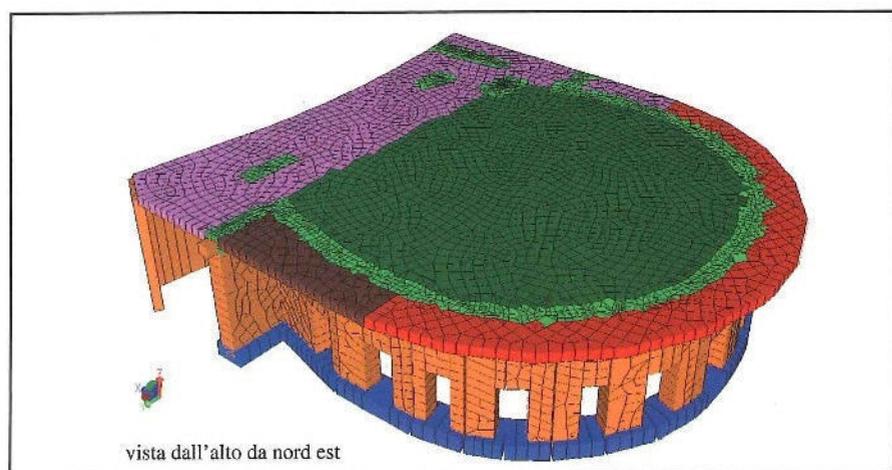
Foto 5  
Modello numerico tridimensionale ad elementi finiti delle muraure ottocentesche dell'interrato e del solaio della platea

to iterativo di confronto tra la posizione rilevata delle lesioni e le sollecitazioni calcolate [2]. Il modello è stato inoltre validato in campo statico confrontando i risultati da esso forniti con gli stati di sollecitazione ottenuti sperimentalmente dalle prove con martineti piatti.

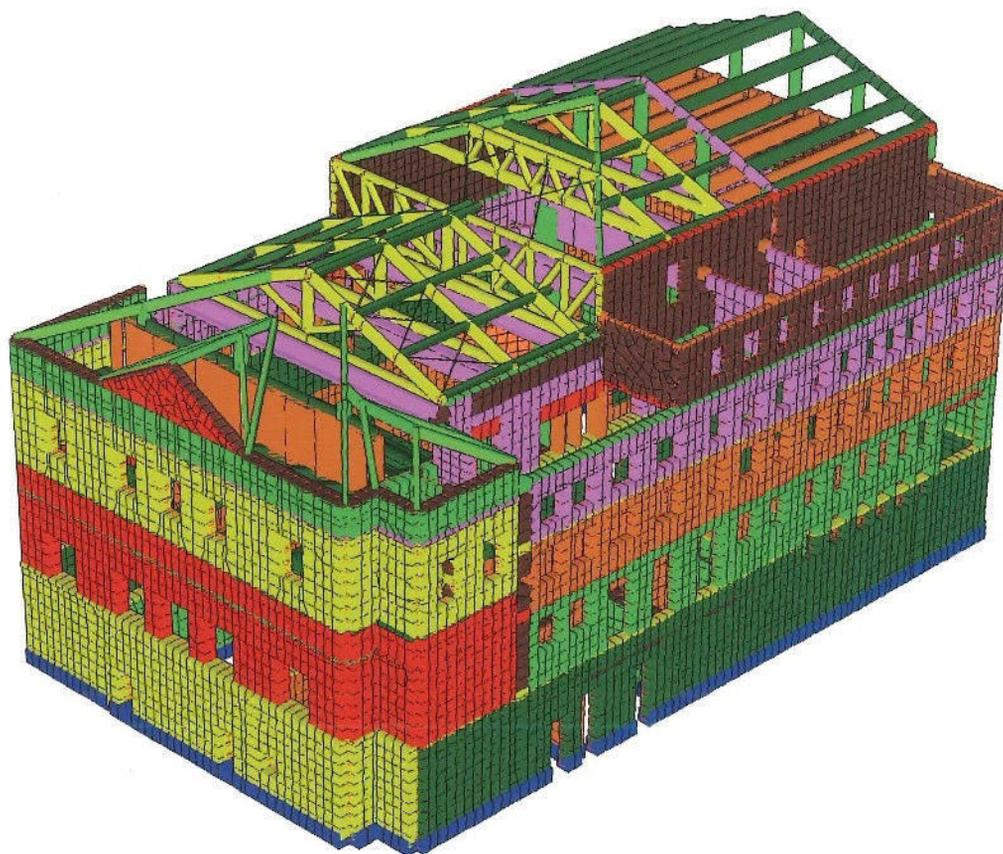
- L'analisi effettuata ha consentito di mettere in evidenza in modo puntuale le specifiche carenze strutturali: sono stati quindi progettati gli interventi necessari e sufficienti a conseguire, secondo le specifiche richieste del committente, quello che la norma [6] definisce "adeguamento" alle sollecitazioni di origine sismica.

Foto 6  
Modello numerico tridimensionale ad elementi finiti dell'intero edificio

- Per migliorare il comportamento complessivo dell'edificio è stato previsto il consolidamento delle murature, delle travi e dei solai realizzato mediante materiali fibrorinforzati (FRCM) ed il loro reciproco collegamento per migliorare la risposta della struttura alle sollecitazioni orizzontali.
