# Il monitoraggio statico di un ponte in c.a.p. – ovvero non sempre la struttura realizzata conosce le ipotesi di progetto

Dario Foppoli, Emanuele Moretta\*\*

## Introduzione

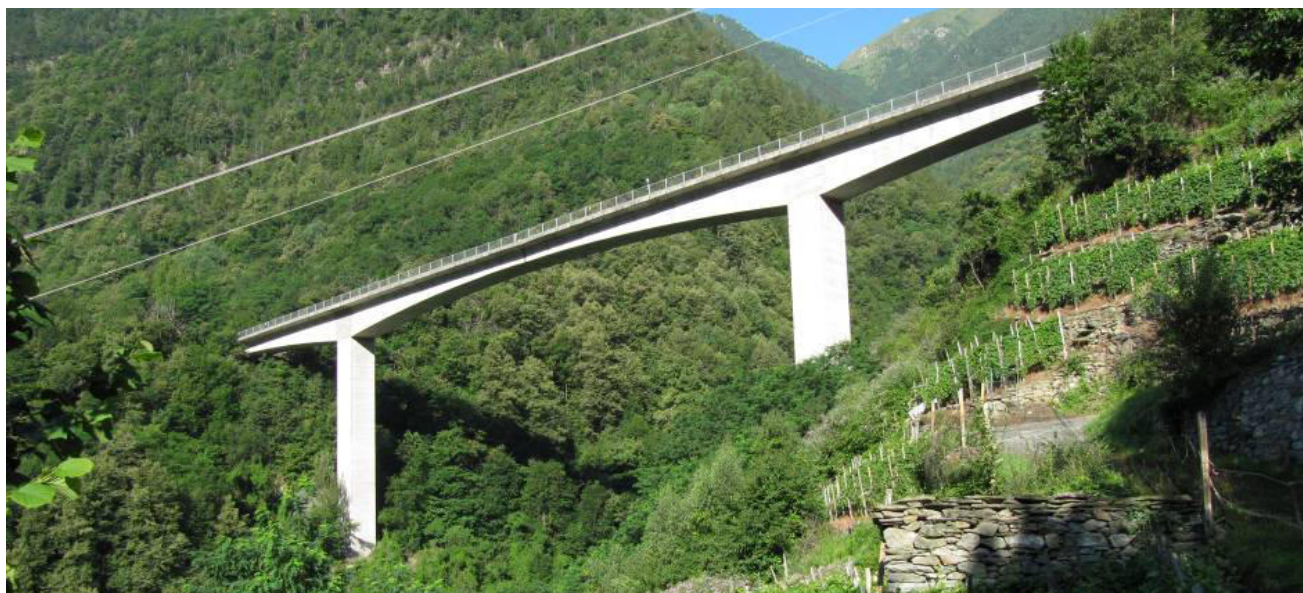
Il ponte (Fig. 1) realizzato negli anni 1980-1982, sostenuto da due alte pile, ha una luce complessiva di 210 m con tre campate rispettivamente di 55, 100 e 55 m. La struttura di impalcato è a cassone, a sezione variabile, con altezza massima di 5,50 m all'innesto sulle pile e 2,20 m in mezzzeria e sulle spalle. Nel complesso il piano stradale ha una pendenza longitudinale uniforme del 4,3%; la sua larghezza complessiva è 9,00 m (7,00 m di carreggiata e due marciapiedi larghi 1,00 m).

Fig. 1 - il ponte oggetto di analisi

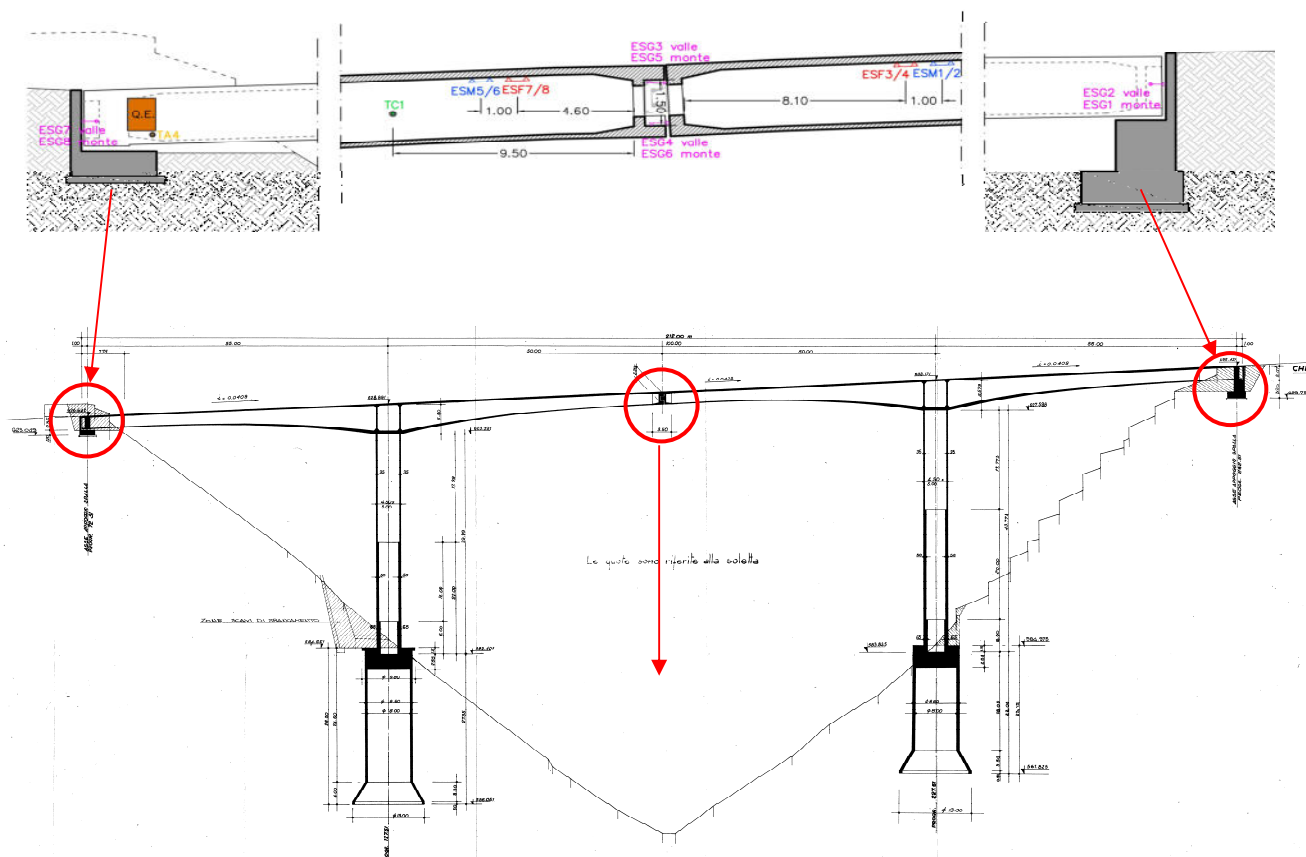
Fig. 5 - layout del sistema di monitoraggio installato

Nel suo complesso il sistema di monitoraggio (Fig. 5) è costituito da:

- 4 basi di misura per il controllo della deformazione del calcestruzzo;
- 4 basi di misura per il controllo della variazione di apertura delle lesioni;
- 8 basi di misura per il controllo della variazione di apertura dei giunti;
- 2 + 2 termosonde per il rilievo della temperatura dell'aria e del calcestruzzo.

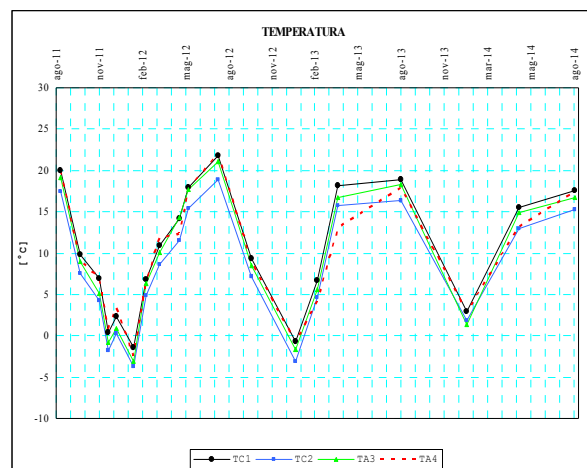
I dati delle temperature esterne acquisiti nel corso del monitoraggio variano da -2,5 a +22,7 °C. Le temperature rilevate in interno, tanto in ambiente quanto nei paramenti della struttura, seguono significativamente il medesimo andamento (Fig. 6). Il gradiente termico delle temperature della struttura rispetto a quelle esterne si mantiene nel range  $\pm 5$  °C e quello rispetto alla temperatura interna si mantiene nel range  $\pm 2$  °C; anche le differenze di temperatura tra le due pareti - la parete di valle è più calda della parete di monte - sono contenute tra 1 e 3 °C.

Fig. 6 - andamento delle temperature  
(TA4 esterno; TA3 interno; TC1, TC2 struttura)

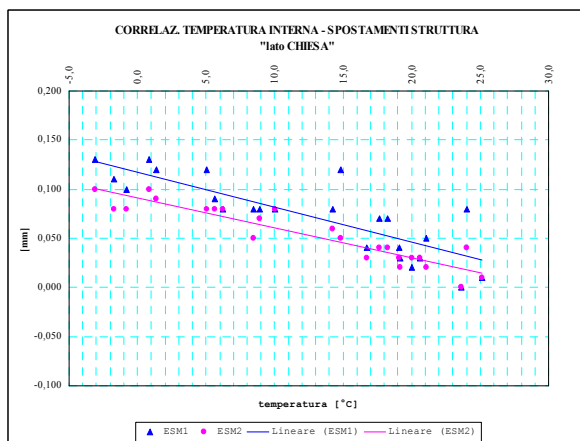
Le deformazioni locali conseguenti alle tensioni interne causate dalla presenza dell'iperstatica del giunto di campata sono state rilevate dagli estensimetri "bianchi" posti in opera sulla struttura integra in prossimità delle fessure oggetto di osservazione. Si rilevano movimenti in opposizione di fase rispetto alla temperatura (Fig. 11) con riduzione della lunghezza - indice di maggiore compressione - all'aumentare della stessa. Tale informazione è del tutto congruente con le misure di spostamento dei giunti.

Anche in questo caso la correlazione lineare tra gli spostamenti appare buona (Fig. 12) come risulta dai valori di  $R^2 (=0,888 \div 0,758)$ .

Fig. 12 - esempio di correlazione temperatura interna – struttura integra lato Chiesa
