## **RIPENSARE CASTEL MASEGRA, CONTRIBUTI DI RICERCA PER LA CONSERVAZIONE E LA VALORIZZAZIONE**

### **LA CONOSCENZA DEL COMPORTAMENTO STRUTTURALE**

**Dario Foppoli**

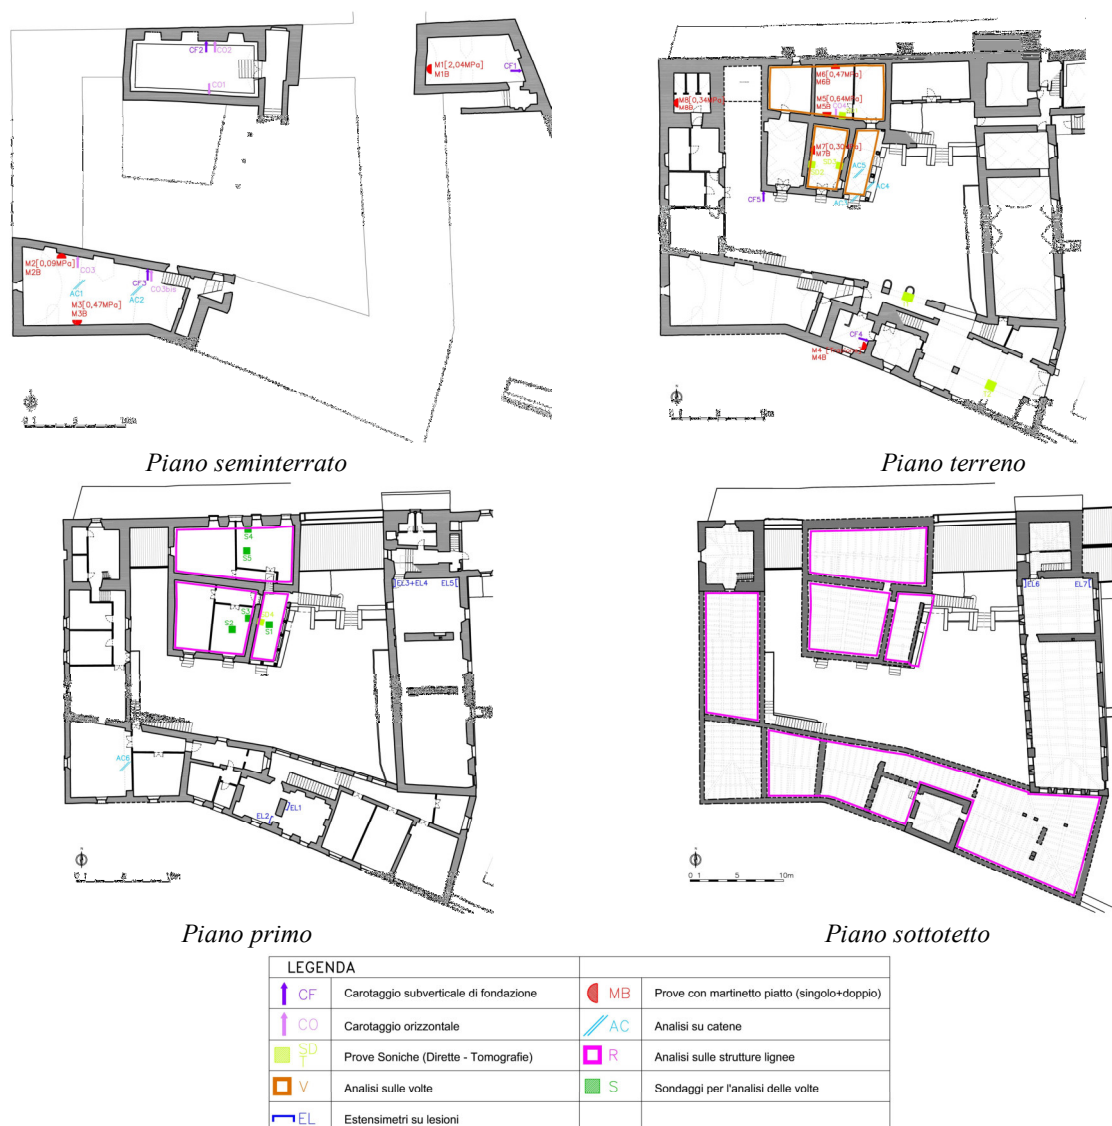
Figura 1 - Planimetrie con la localizzazione delle indagini effettuate

In accordo con l'ufficio tecnico del comune di Sondrio e con la Soprintendenza per le Belle Arti i punti dove effettuare le indagini sono stati individuati prevalentemente nell'ala Sud del castello e nell'edificio con loggetta rinascimentale in quanto questi sono i corpi di fabbrica sui quali si prevede di intervenire nel breve termine. L'ubicazione di dettaglio dei punti di prova è poi stata definita sulla base dei risultati delle indagini stratigrafiche sugli intonaci appositamente effettuate allo scopo di evitare di operare su superfici intonacate particolarmente significative.

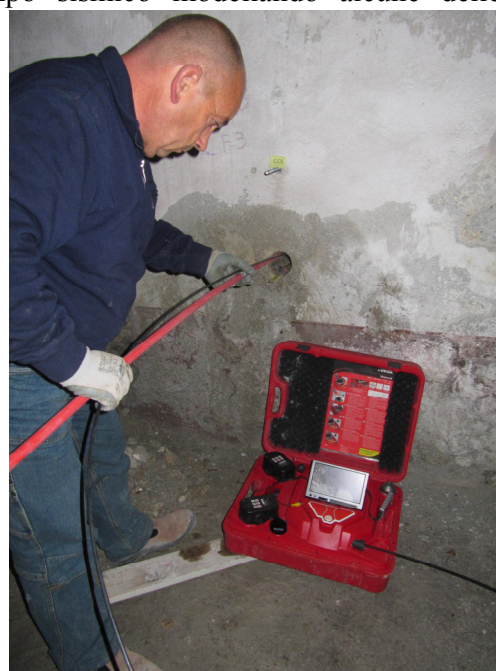
Fig. 2 - Rilievo con video-endoscopia a colori nei fori di carotaggio

profondità del sondaggio e descritte attraverso le stratigrafie di dettaglio. Per migliorare le informazioni acquisite attraverso la descrizione del materiale estratto sono stati inoltre effettuati nei fori di carotaggio rilievi con video-endoscopia a colori (figura 2) che hanno reso possibile anche l'individuazione ed il dimensionamento delle discontinuità e cavità presenti nella struttura muraria.

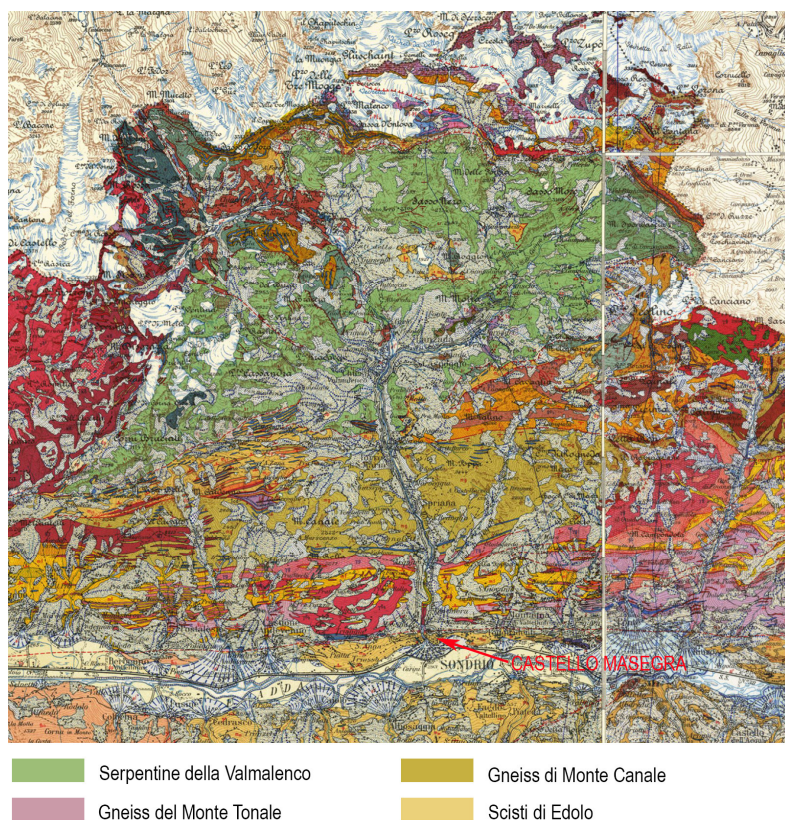
Figura 3 - Mappa geologica della Valmalenco a cui fa riferimento la varietà litologica individuata nelle murature

Le murature risultano apparecchiate con corsi sub-orizzontali e sono costituite da malte di calce (come evidenziato dalla presenza diffusa di calcinaroli) di colorazione e granulometria variabile, da blocchi di varia litologia e pezzatura, prevalentemente gneiss e serpentino. La varietà litologica delle pietre costituenti le murature mostra stretta attinenza con il contesto territoriale della Valmalenco (figura 3),

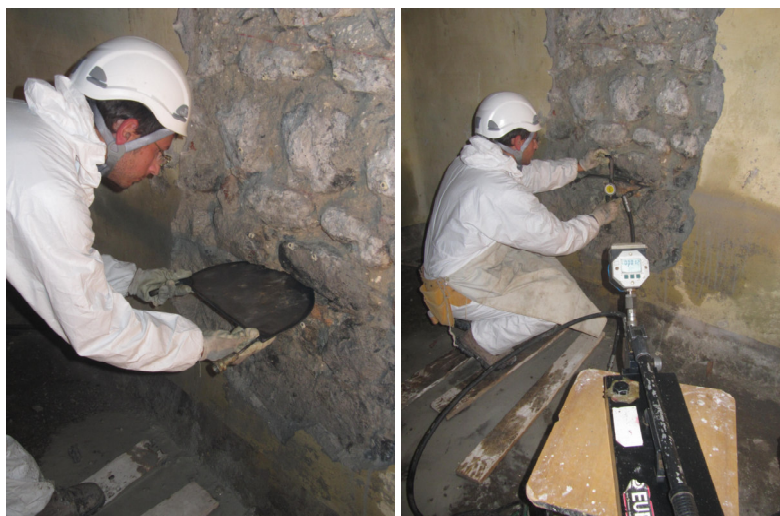
Figura 5 - Fasi di esecuzione della prova con un martinetto piatto

La prova con un martinetto piatto (ASTM C 1196-09, 2009) ha consentito di rilevare lo stato di sollecitazione locale presente nelle strutture murarie, misurando la variazione dello stato tensionale provocata nella muratura da un taglio piano di limitate dimensioni (figura 5).

la presenza di tratti di muratura con bassi livelli di sollecitazione (prove M2 ed M9) o addirittura in trazione (prova M4 realizzata in una delle murature alla base della torre colombaia). Una singola prova (prova M1 realizzata in corrispondenza della torre Nord-Est) ha fornito un livello di sollecitazione molto elevato, corrispondente a 2,04 Mpa. La prova con due martinetti piatti paralleli (ASTM C 1197-09, 2009) ha consentito di determinare in modo non distruttivo le caratteristiche di deformabilità di campioni rappresentativi della muratura (figura 6) e di stimare il valore della resistenza a compressione. I risultati desunti dalle prove effettuate sono riportati nelle Tabella 1 e 2 dove le murature sono state differenziate in due categorie: quelle con caratteristiche meccaniche "scadenti", ubicate per lo più nell'ala Sud e quelle con caratteristiche meccaniche "buone", ubicate per lo più nell'ala Nord del castello (i due corpi di fabbrica Sud e Nord appartengono a differenti fasi costruttive). Si segnala peraltro che anche nei corpi Nord e Sud sono presenti murature con caratteristiche rispettivamente "scadenti" e "buone" in particolare con riferimento ai punti di prova M7 ed M9. Le prove effettuate sulle murature classificate di "buone" caratteristiche hanno potuto essere portate fino a livelli di sollecitazione elevati (generalmente superiori a 4,0 MPa) mentre per le murature classificate di caratteristiche "scadenti" le prove in genere hanno dovuto essere interrotte a livelli di sollecitazione inferiori (tra 1,6 e 3,2 MPa).

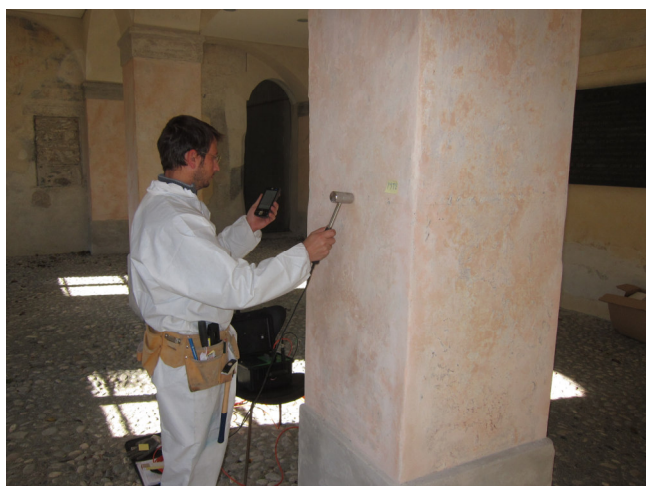
Figura 7 - Esecuzione di misure della velocità di propagazione degli impulsi sonici

Le misure della velocità di propagazione degli impulsi sonici (UNI EN 12504-4, 2005) sono state effettuate per trasparenza determinando la velocità delle onde elastiche longitudinali che si propagano fra punti ubicati sui lati opposti di una sezione di indagine (figura 7). Allo scopo di utilizzare tali misure indirette per estendere i risultati delle prove dirette, le misure di velocità sonica sono state ripetute anche in alcuni punti dove erano già state realizzate precedenti prove con martinetti piatti (Tabella 3), associando i valori di velocità dedotti dalle prime ed i valori del modulo elastico forniti dalle seconde. Anche in questo caso l'analisi dei risultati consente di discriminare chiaramente le due tipologie murarie già descritte:

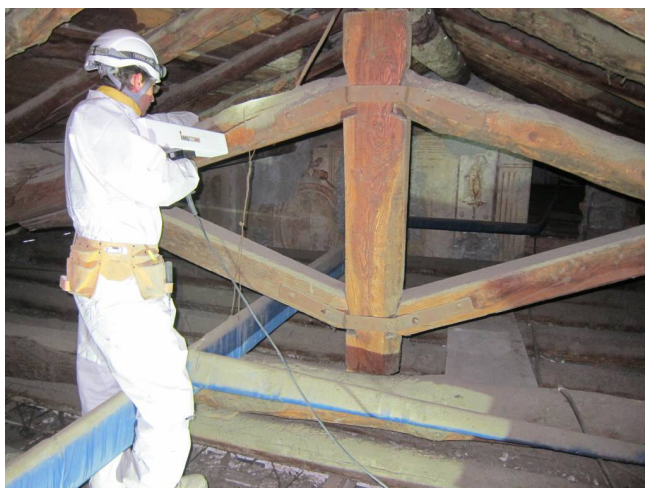
Figura 11 - Esecuzione prova con Resistograph

Laddove sono stati riscontrati segnali di anomalia (cretti, fessurazioni, miceli fungini, screpolature, rosime di insetti, torsioni...) l'indagine visiva è stata integrata mediante l'utilizzo di attrezzature manuali (punteruolo e martello). Nel caso sussistessero ulteriori dubbi (eccessivo intenerimento superficiale, suoni sordi alla percussione, distacco di strutture lignee) e nei punti non direttamente ispezionabili (all'appoggio sulle murature) l'approfondimento diagnostico è

stato eseguito mediante analisi strumentali effettuate tramite l'uso di specifico penetrometro (figura 11) che misura la resistenza alla perforazione del legno, che a sua volta risulta fortemente correlata alla densità dello stesso (Rinn, 1994).

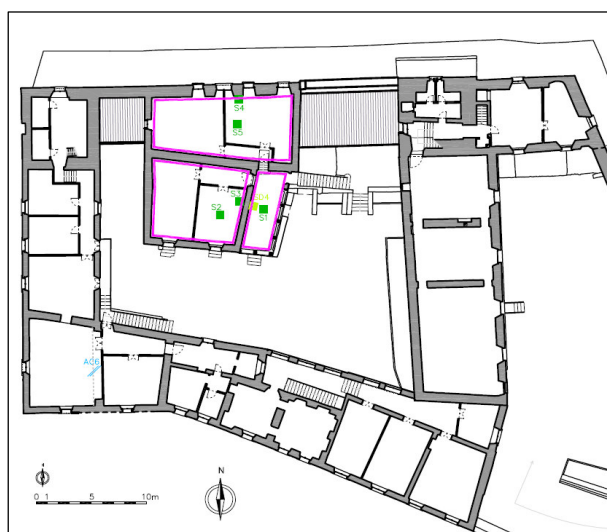
Figura 14 - Localizzazione delle volte analizzate

A Castel Masegra tale analisi è stata svolta, a titolo esemplificativo, per le volte del già citato edificio con loggetta (figura 14 - figura 15). Per ognuna delle volte al piano terra l'analisi strutturale ha consentito di valutare il livello di sicurezza nei confronti delle azioni statiche e sismiche, assunte in funzione della classe d'uso dell'edificio.

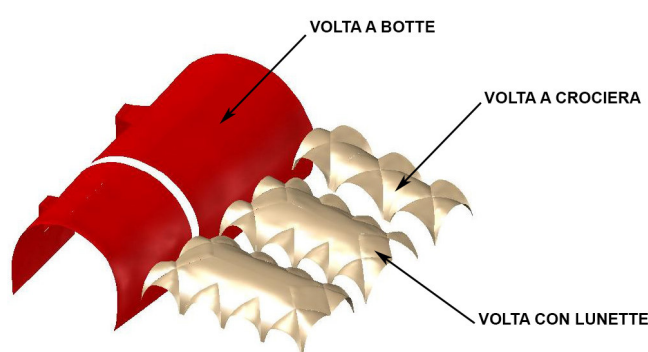
Figura 15 - Schema assonometrico delle volte analizzate con in evidenza la volta a botte

I profili geometrici dei sistemi voltati sono stati definiti direttamente a partire dalla nuvola di punti fornita dal rilievo laser-scanner. Sulla base delle informazioni geometriche relative allo spessore dei rinfianchi e degli strati di pavimentazione sono stati determinati i profili strutturali di calcolo e la rispettiva stratigrafia di ogni volta. Le volte in analisi risultano realizzate con pietrame posto di coltello allettato con malta, ed hanno spessori compresi tra i 25-35 cm; i rinfianchi sono realizzati con materiale sciolto costituito da pietrame di grossa pezzatura, e

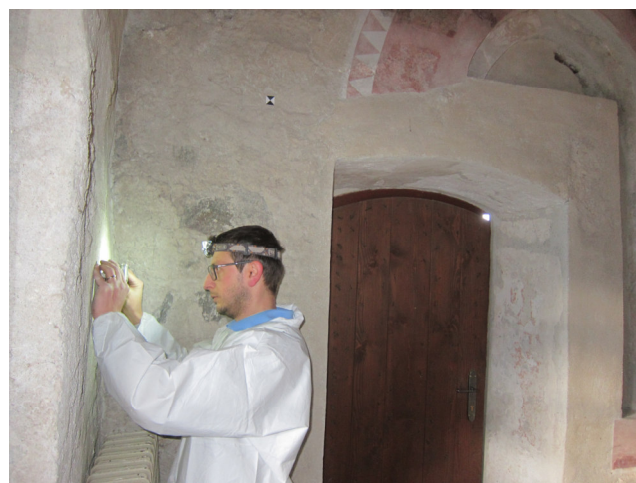
Figura 17 - Il monitoraggio strutturale

Nel corso dei rilievi e delle indagini effettuate è stata riscontrata la presenza di un articolato quadro fessurativo sulle murature. Sono state inoltre evidenziate alcune criticità locali soprattutto in prossimità della torre Nord, dove i lavori in corso potevano comportare variazioni degli assetti strutturali, ed in prossimità della torre colombaia del corpo Sud, dove è stata osservata la formazione di nuove fessure sugli intonaci recentemente restaurati. In accordo con l'ufficio tecnico del Comune di Sondrio è stata

quindi assunta la decisione di procedere al monitoraggio strutturale controllando l'entità dei movimenti delle principali lesioni localizzati nelle suddette zone critiche (individuare in figura 1) attraverso misure effettuate con estensimetro meccanico rimovibile: ad una distanza relativa di 200 mm, a cavallo della lesione ed in direzione ortogonale alla stessa, sono state installate due piastrine di acciaio invar da utilizzare come base di misura, la cui distanza viene letta manualmente con uno strumento dotato di comparatore millesimale con risoluzione pari a 0.002 mm (figura 17).
