**QUALE SOSTENIBILITA' PER IL RESTAURO?**

Estratti del 30° Convegno di Studi  
SCIENZA E BENI CULTURALI  
Bressanone 1 - 4 luglio 2014

## **ACCESSIBILITA=CONSERVAZIONE=SOSTENIBILITA' \_ INTERVENTO DI CONSERVAZIONE PREVENTIVA E PROGRAMMATA DEL CASTELLO DI PONTI SUL MINCIO (MN)**

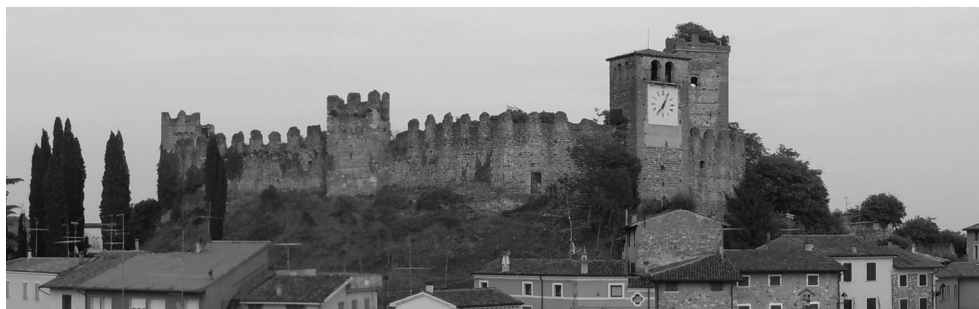
Fig. 1 – *Il castello scaligero visto dal paese*

A seguito dei primi sopralluoghi il castello si presentava in avanzato stato di degrado a causa soprattutto del prolungato abbandono in cui era mantenuto. La vegetazione cresceva sulle zone sommitali, le malte di allettamento si presentavano disgregate in ampie zone dove avvenivano continui distacchi di materiale, le forme del castello ormai erano di difficile leggibilità, l'originario camminamento di ronda era del tutto scomparso, molti merli erano crollati ed i rimanenti erano in procinto di farlo a breve (Fig 1 – TAVOLA COLORI).
