# **Efficacia delle Prove Non Distruttive per l'Analisi di Ponti in C.A.: Sperimentazione in Sito Presso il Ponte di Stazzona (So)**

*Dario Foppoli<sup>1</sup>, Gianluca Del Bianco<sup>2</sup>, Roberto Felicetti<sup>3</sup>*

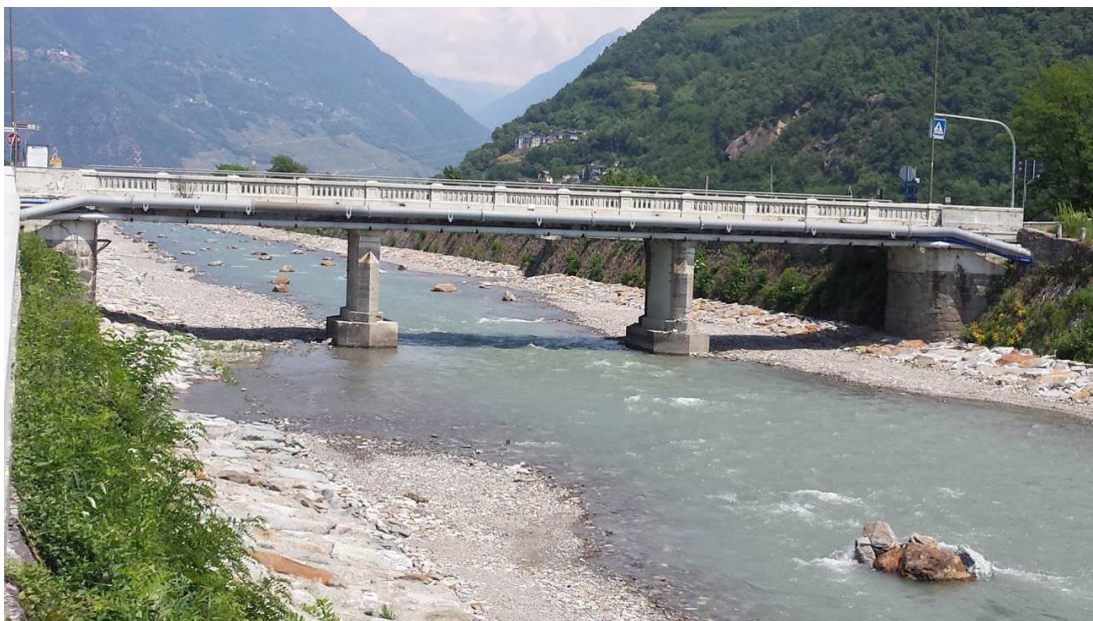
A questo scopo è stato individuato un ponte sul fiume Adda in località Stazzona in provincia di Sondrio (Fig. 1), particolarmente idoneo all'applicazione di un'attività di sperimentazione in quanto realizzato in due fasi strutturalmente ben individuabili: al 1913 risale la costruzione originaria ed al 1936 un intervento di rinforzo effettuato da AEM Milano per consentire il passaggio dei carichi eccezionali previsti per la costruzione della vicina centrale idroelettrica di Stazzona. Sono stati quindi individuati alcuni tratti delle travi di sostegno dell'impalcato che sono stati oggetto di prove effettuate allo scopo di comparare l'efficacia delle differenti tecniche di indagine applicabili.

Fig. 1 – Il ponte di Stazzona visto da valle

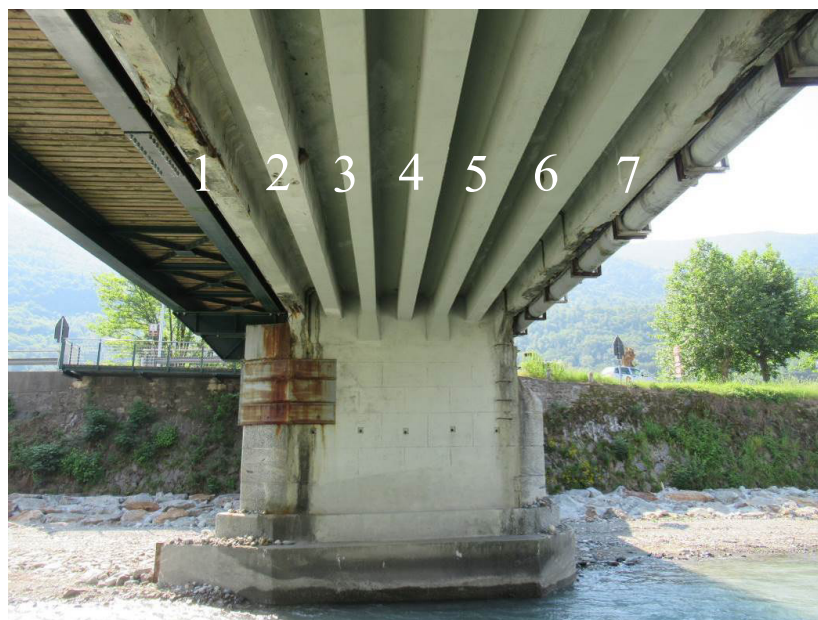
L'impalcato è composto da sette travi realizzate in due epoche differenti, le quattro dispari realizzate in prima fase e le tre pari realizzate in seconda fase (Fig. 2), che risultano solidarizzate da una soletta collaborante in calcestruzzo armato di spessore 20 cm. La struttura portante verticale è costituita dalle due spalle laterali e da due pile centrali, a sezione rettangolare in calcestruzzo rivestito in pietrame e provviste di rostri frangiflutti in granito, di altezza variabile tra i 6,0 m e 6,60 m dal fondo alveo e spessore di 0,95 e 1,05 m rispettivamente. Sulle fiancate di monte e di valle del ponte sono stati in tempi recenti ancorati diversi allestimenti impiantistici (rete fognaria, telecomunicazione, distribuzione elettrica locale, linea in cavo in alta tensione).

Fig. 2 – pila sinistra con intradosso di impalcato e numerazione delle travi

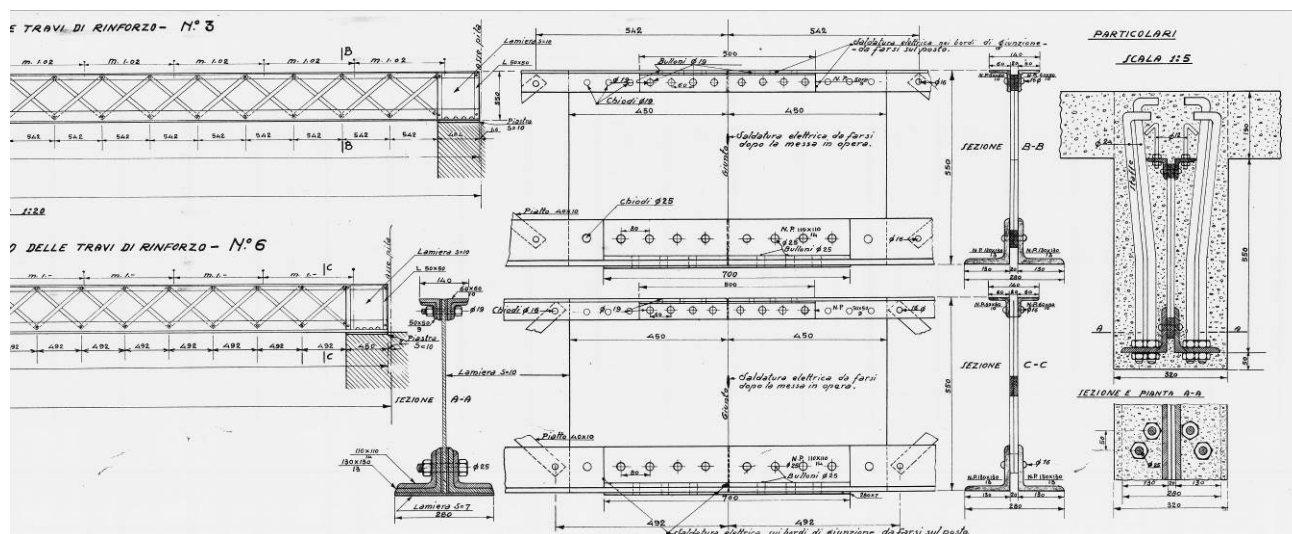
E' stato possibile reperire presso gli archivi di a2a SpA due tavole datate 1936 dalle quali risulta evidente la particolare conformazione del traliccio di armatura previsto per le nuove travi (Fig. 3).

Fig. 3 – Armatura in ferro dei rinforzi per transito carichi pesanti
