Dalla conoscenza dell'edificio alla modellazione strutturale, un percorso obbligato: il caso di due edifici seicenteschi nel contesto valtellinese

ALESSANDRO ARMANASCO, DARIO FOPPOLI

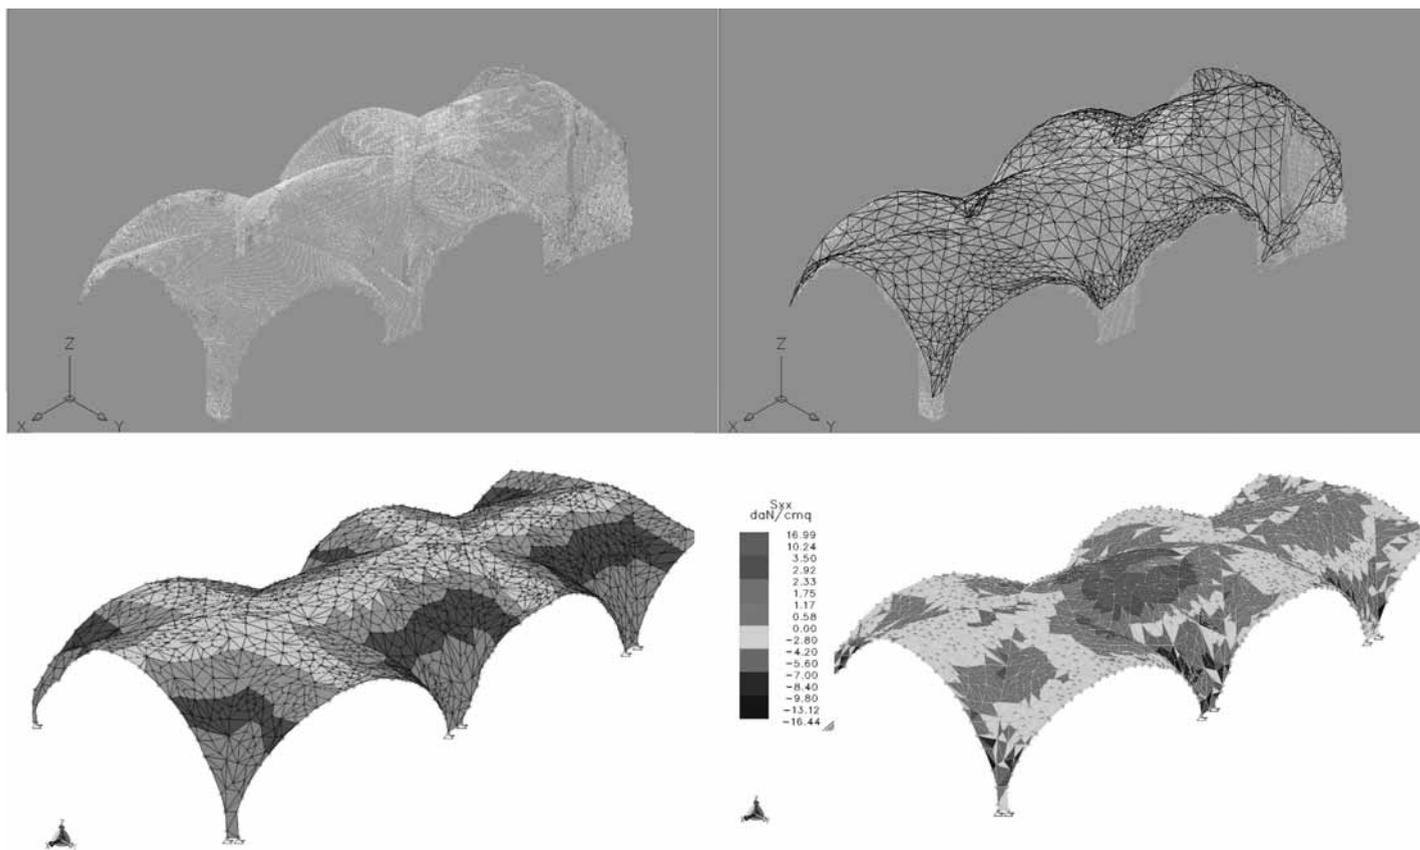
I risultati ottenuti sono stati confrontati tra di loro e con i risultati forniti dalle indagini in sito traendo utili considerazioni comparative sull'applicabilità di detti modelli. Nella sostanza i metodi di analisi forniscono valori della componente verticale della spinta trasmessa ai piedritti molto omogenei (2%) e valori della componente orizzontale della spinta adeguatamente omogenei (12%). Per la volta al piano terreno del palazzetto Besta è stato anche possibile confrontare la spinta orizzontale calcolata con la tensione delle catene rilevata sperimentalmente, ottenendo scostamenti del 7% rispetto al range delle misure rilevate in sito.

3. Palazzetto Besta – Modellazione e calcolo di una vola a crociera a partire dal rilievo.

Nel complesso si è potuto valutare che l'analisi limite è il metodo più affidabile sia per determinare lo stato di sollecitazione e di tensione nelle volte, che per effettuare le conseguenti verifiche (Heyman, 1969); tale analisi non consente invece di cogliere i cedimenti in chiave, che tuttavia, anche quando determinati con gli altri metodi, sono risultati poco rappresentativo delle misure effettuate in sito.
